# 3º TALLER HISPANO – ARGENTINO DE SEGURIDAD DE PRESAS

## Problemas Geotécnicos en la Construcción de Presas Argentinas

Ingeniero Oscar A. Vardé  
Academia Nacional de Ingeniería  
11 de Noviembre de 2019

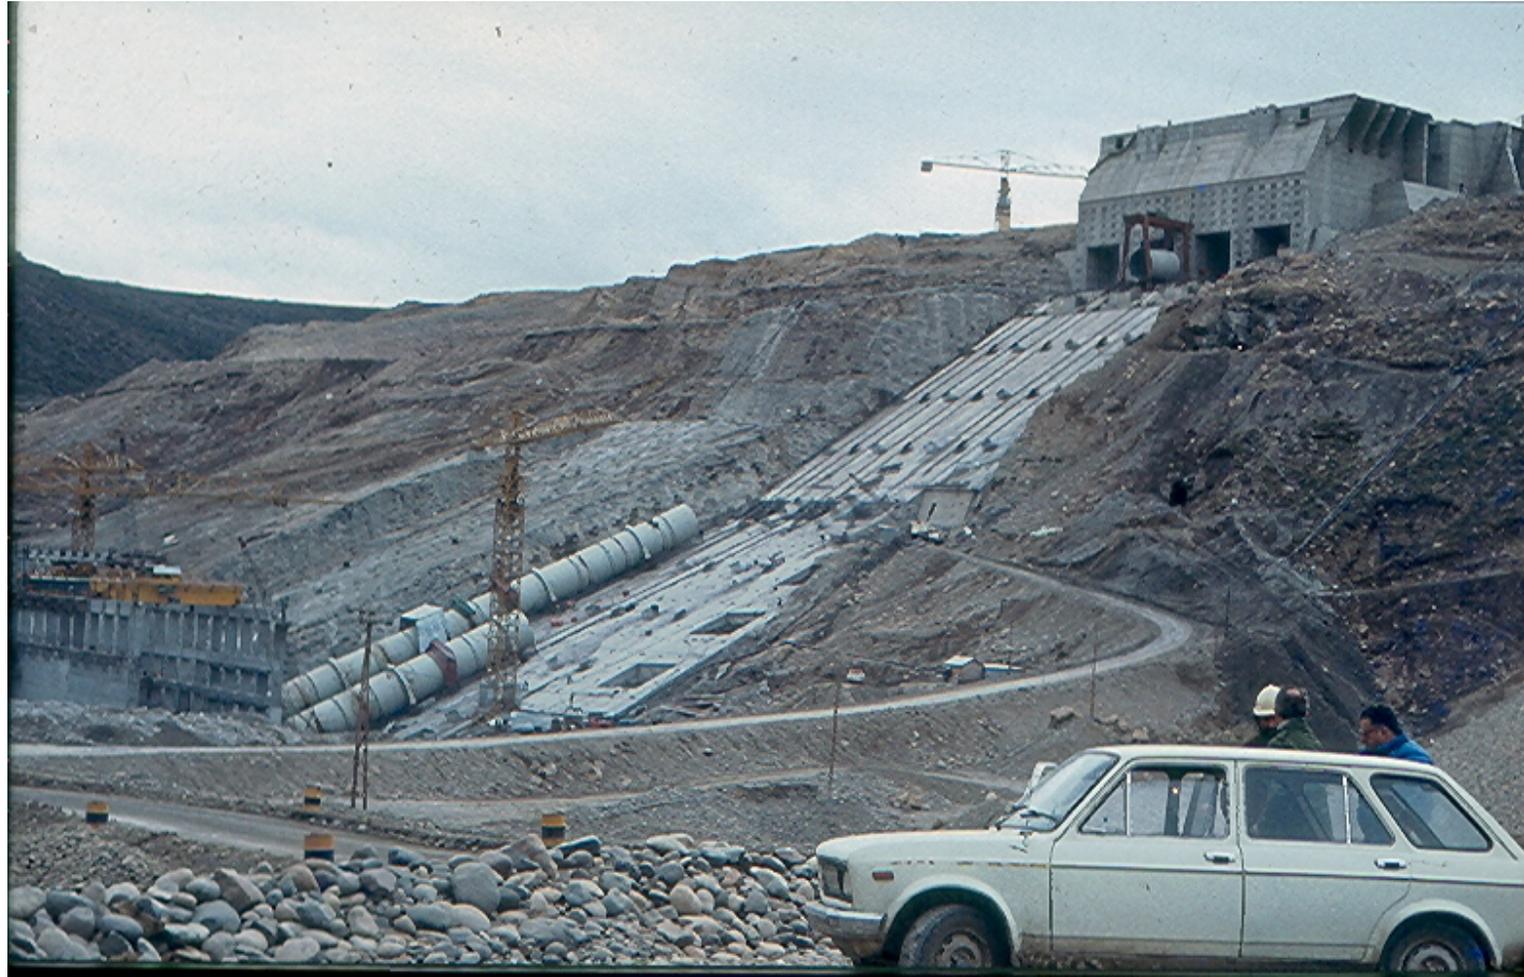
# Margen izquierda – Excavación en zona de tuberías de presión

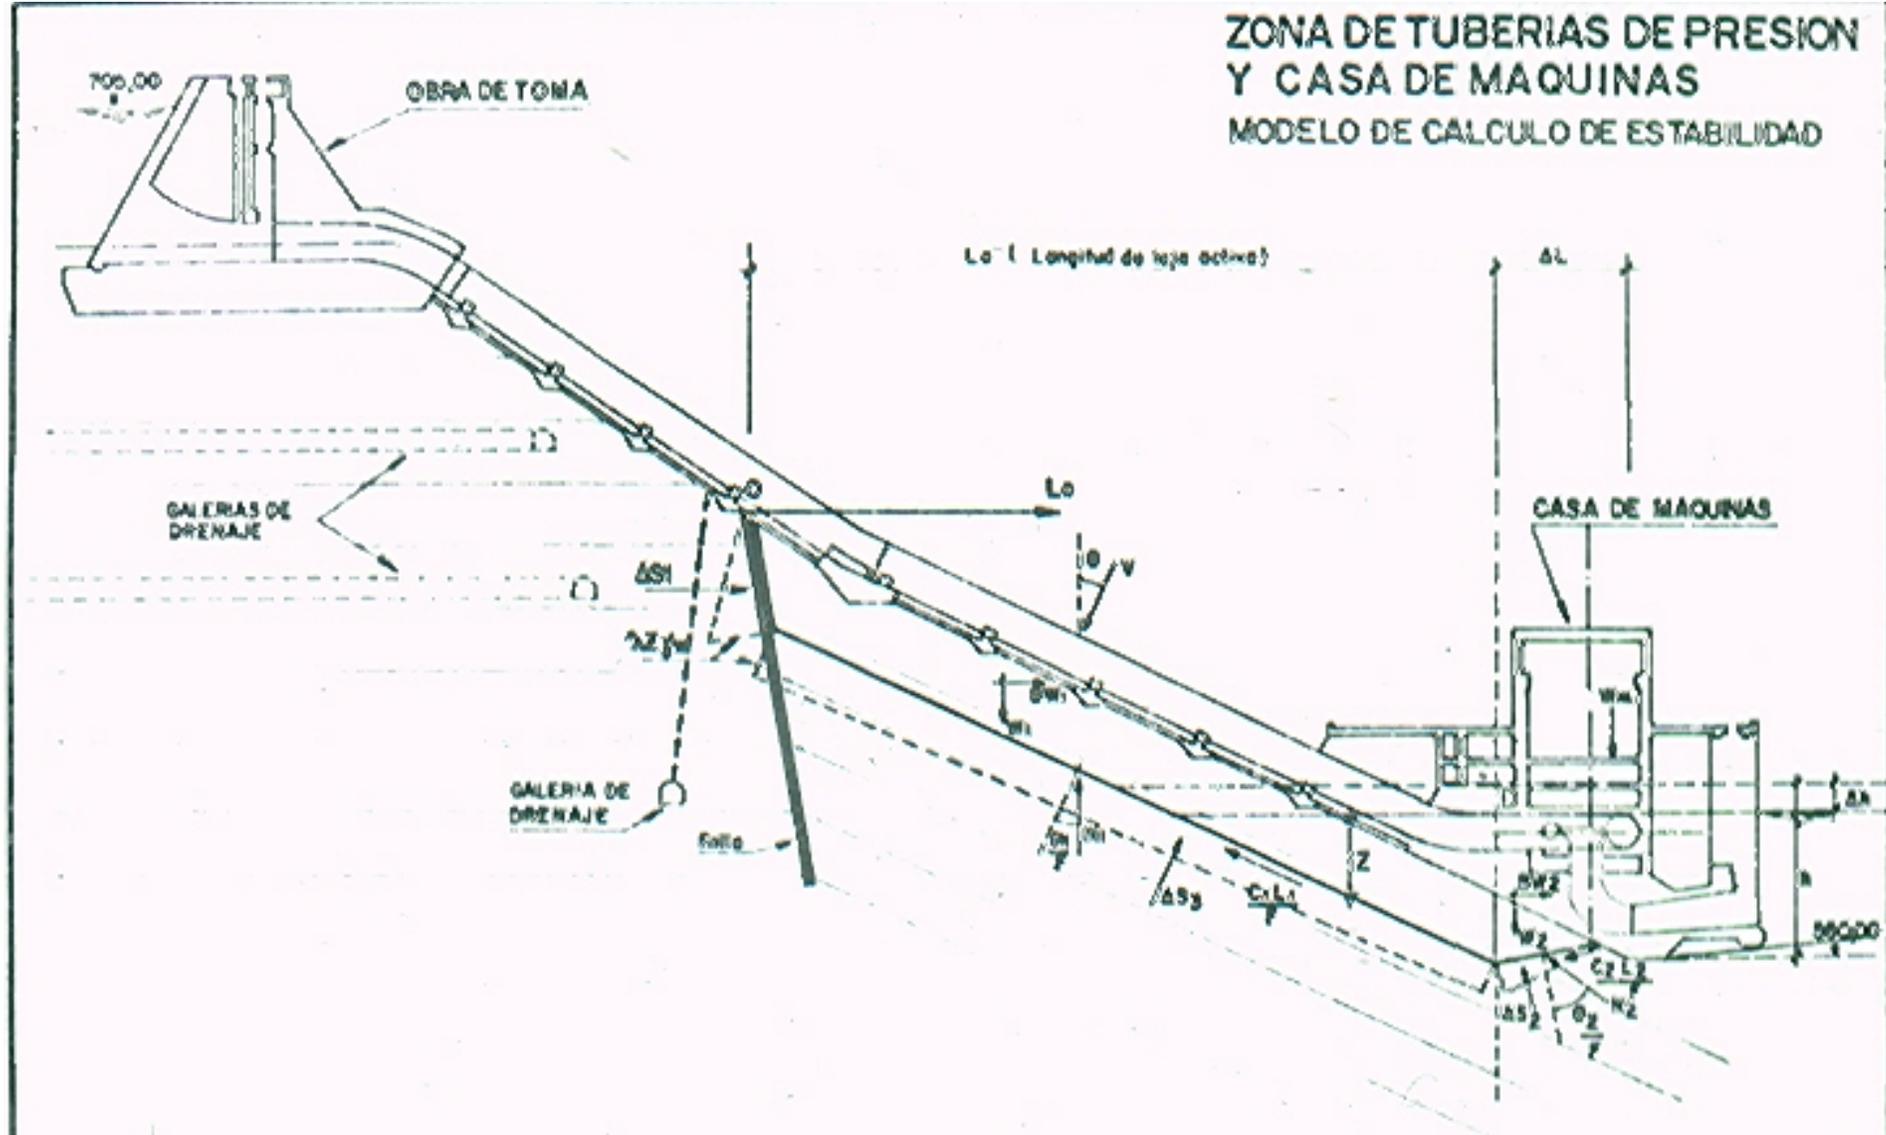
- Comitente Hidronor
- Contratista Impregilo
- Primer Llenado del Embalse 1982
- Rasgo Geológico Desfavorable
  - Falla Subvertical en Margen Izquierda detectada durante la construcción

# Zona de falla-Margen izquierda

# Tareas de Remediación

- 5 km Galerías de Drenaje
- 30.000 metros de Drenes, 150.000 m<sup>2</sup> de Pantallas Drenantes
- 500 Anclajes Postesados, de 100 y 60 Tn de Capacidad
- 1.000.000 m<sup>3</sup> de Excavación

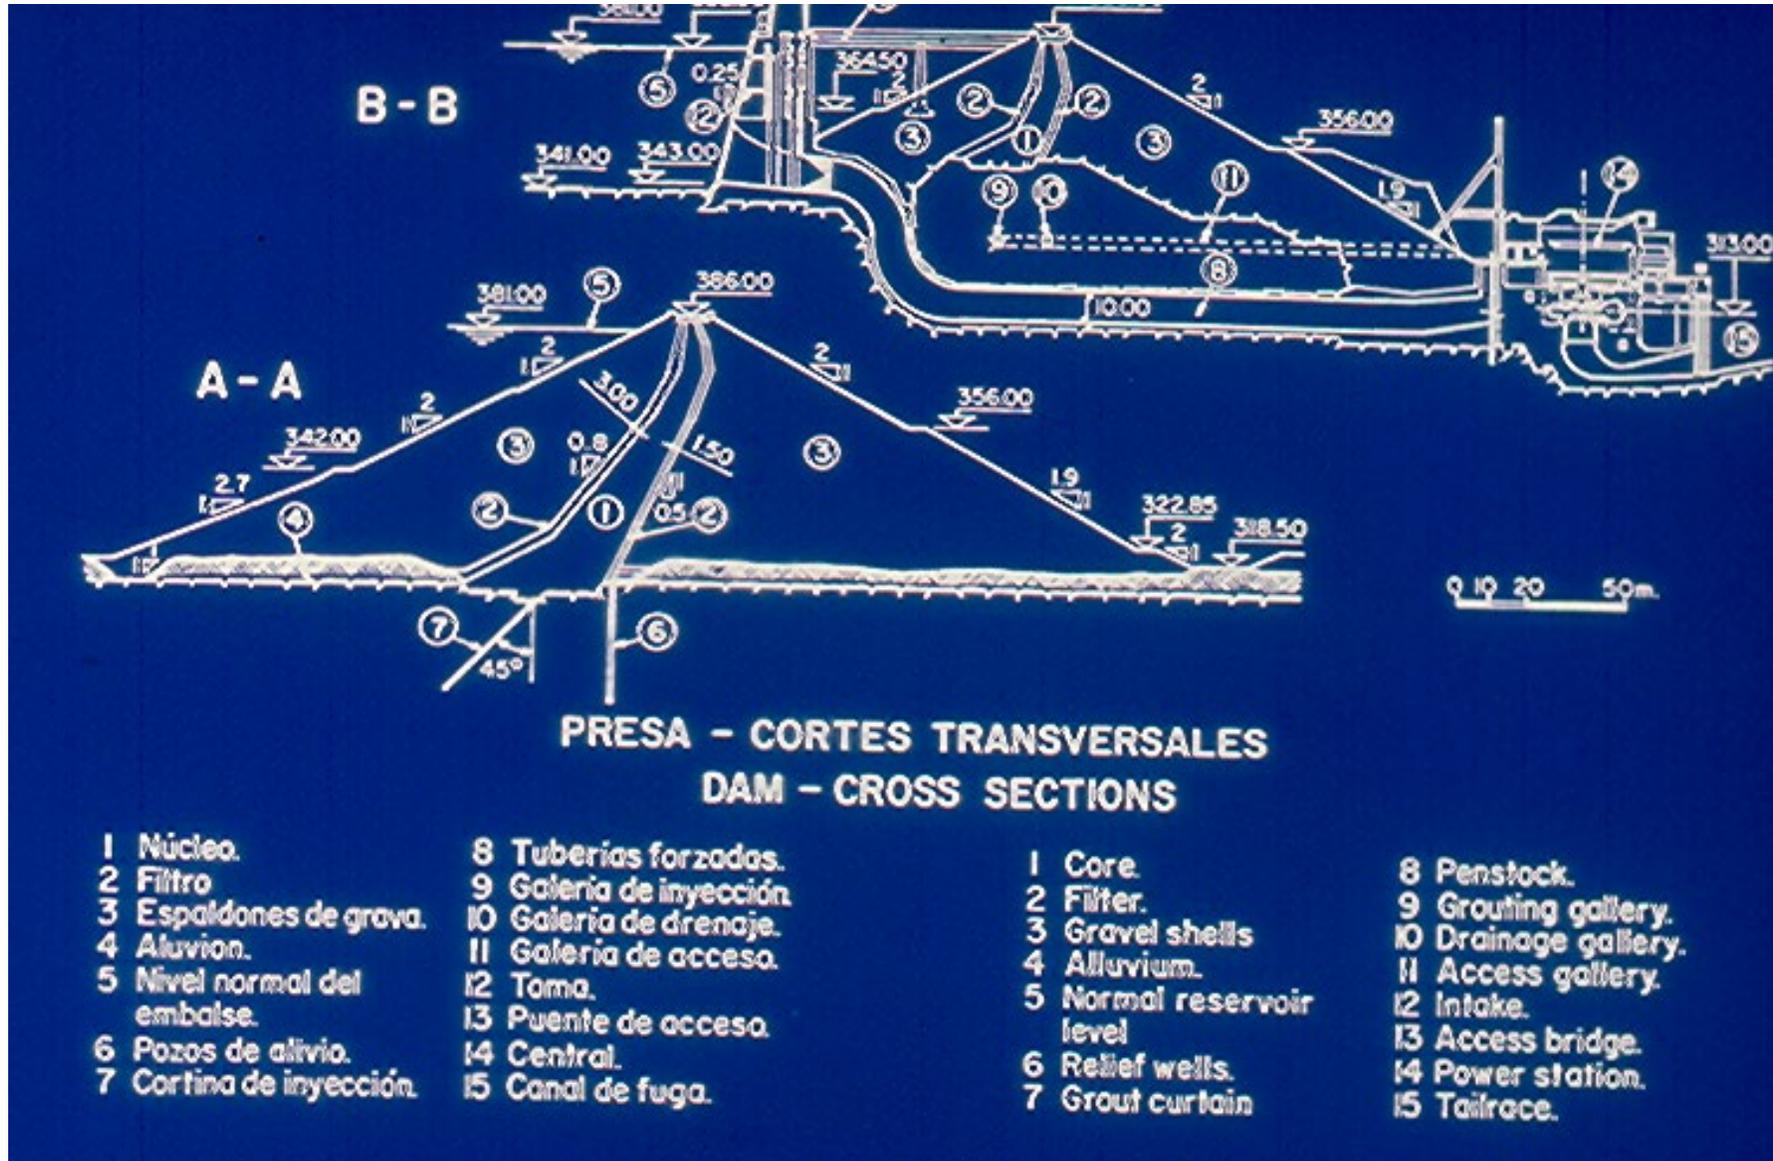
- Altos Niveles Piezométricos  
Estribo Margen Derecha detectado en 1982, luego de 10 años de la operación

# Áreas de tratamiento

- Excavacion de Piques y Galerías para Inyecciones y Drenes en varias etapas: 1992-1994
- Galería para Inyección y Drenaje bajo la Presa: Inicio 1996
