# Informe Técnico de Ensayos de Cascos

SEGURIDAD  
VIAL

Ministerio de Transporte  
Argentina

El siguiente Informe Técnico está basado en un estudio de 117 cascos usados que fueron recolectados por la **Agencia Nacional de Seguridad Vial** en el marco del Plan Federal de Cascos.

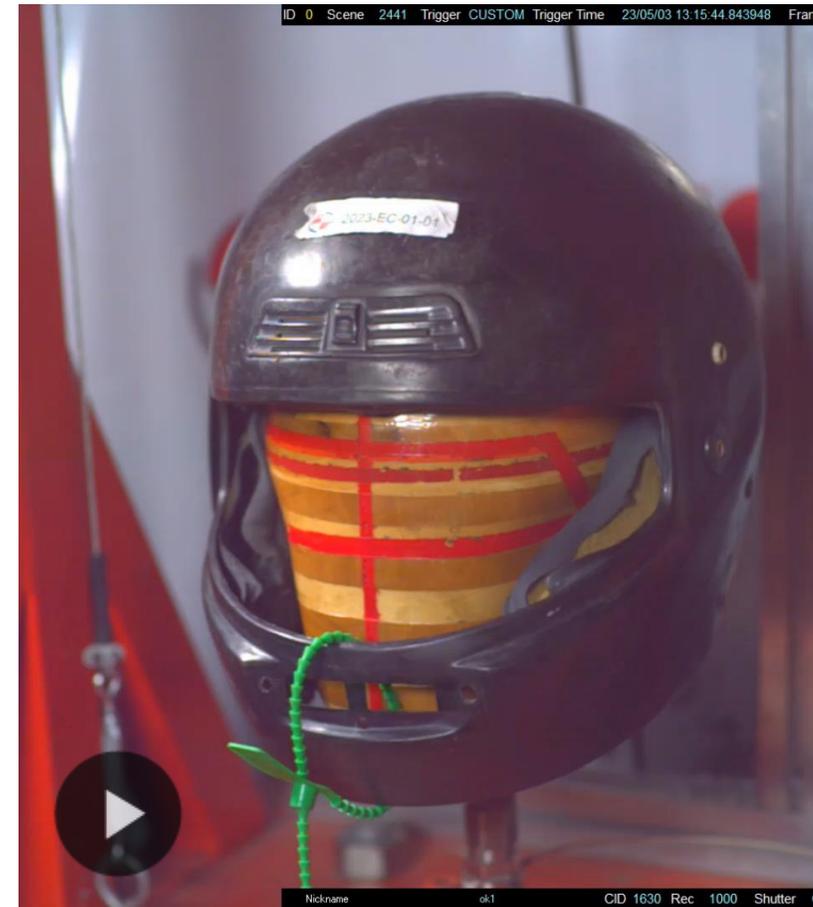
CASCO USADO, RELLENO AMORTIGUADOR INCOMPLETO

CONDICIÓN	IDENTIFICACIÓN CLIENTE	IDENTIFICACIÓN INTERNA	BAJA ENERGÍA (máx. admisible 7,5 KN)
Casco nuevo	-	2023-EC-03-01	4,01
Casco usado, relleno amortiguador incompleto	855716	2023-EC-01-01	9

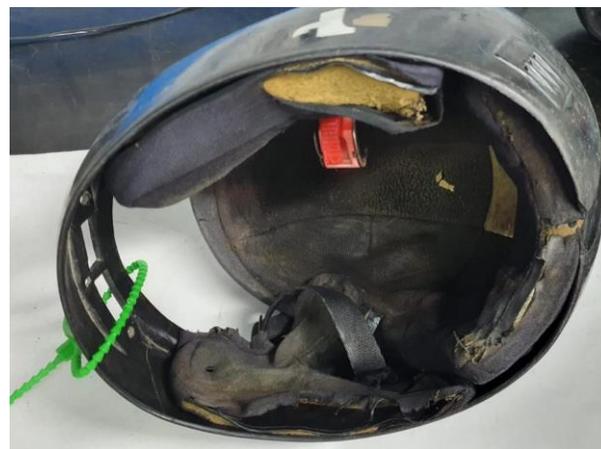
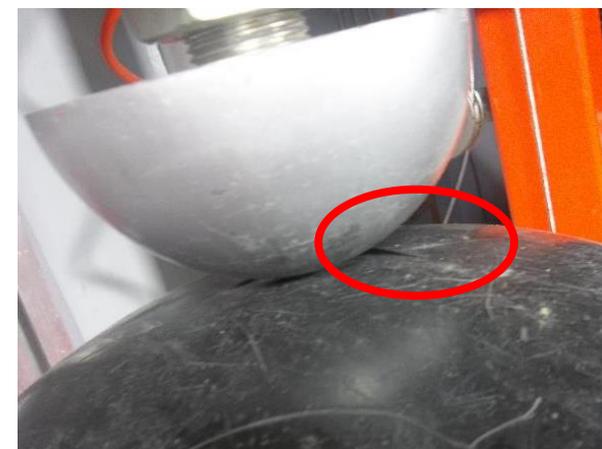
CASCO USADO, RELLENO AMORTIGUADOR INCOMPLETO

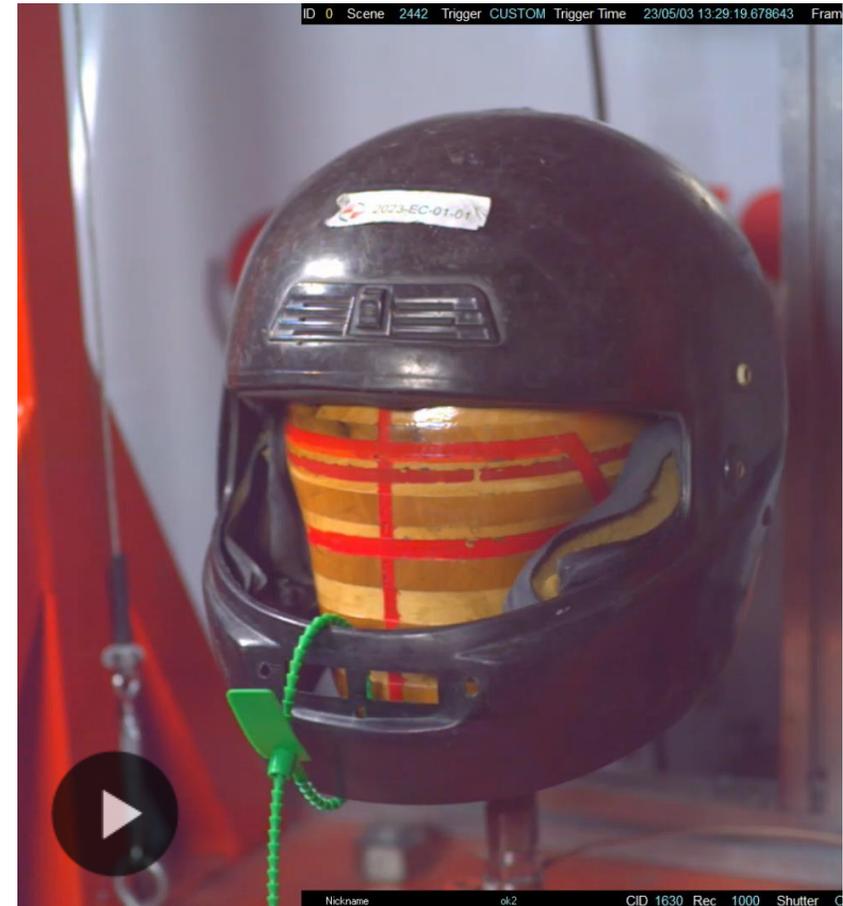
CASCO USADO, RELLENO AMORTIGUADOR INCOMPLETO

CONDICIÓN	IDENTIFICACIÓN CLIENTE	IDENTIFICACIÓN INTERNA	ALTA ENERGÍA (máx. admisible 15 KN)
Casco nuevo	-	2023-EC-03-01	7,68
Casco usado, relleno amortiguador incompleto	855716	023-EC-01-021	22,67

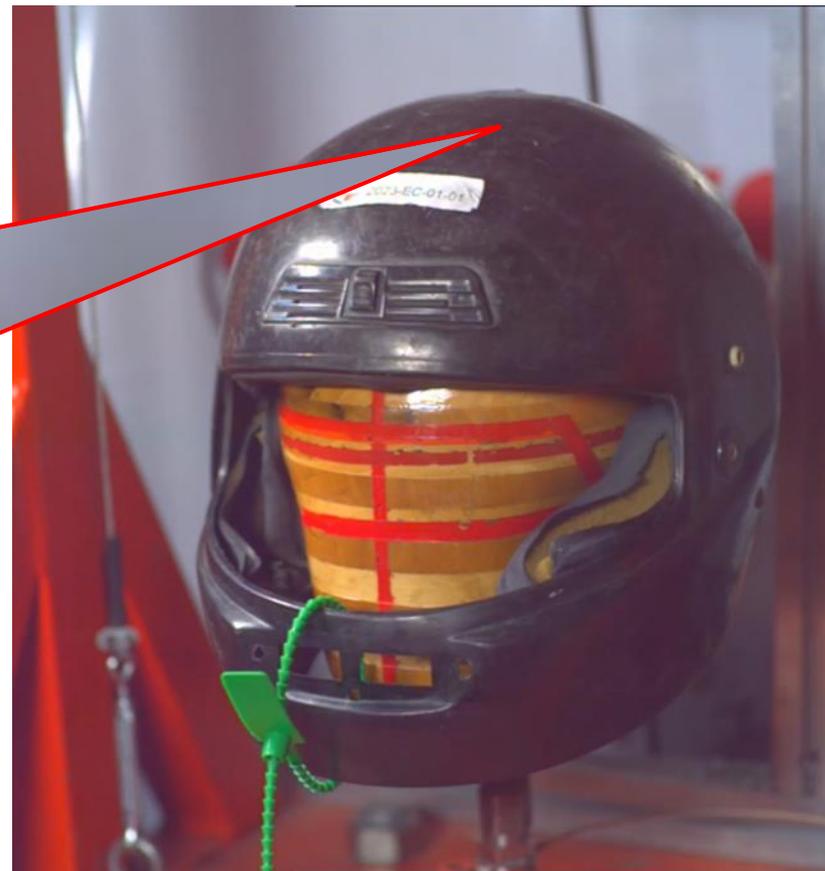
CASCO USADO, RELLENO AMORTIGUADOR INCOMPLETO

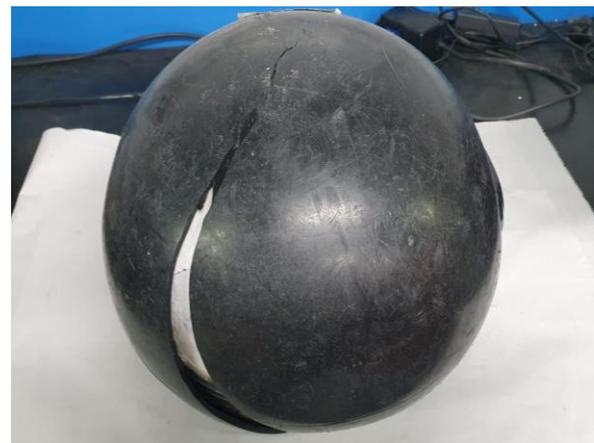
CASCO USADO  
RELLENO AMORTIGUADOR INCOMPLETO

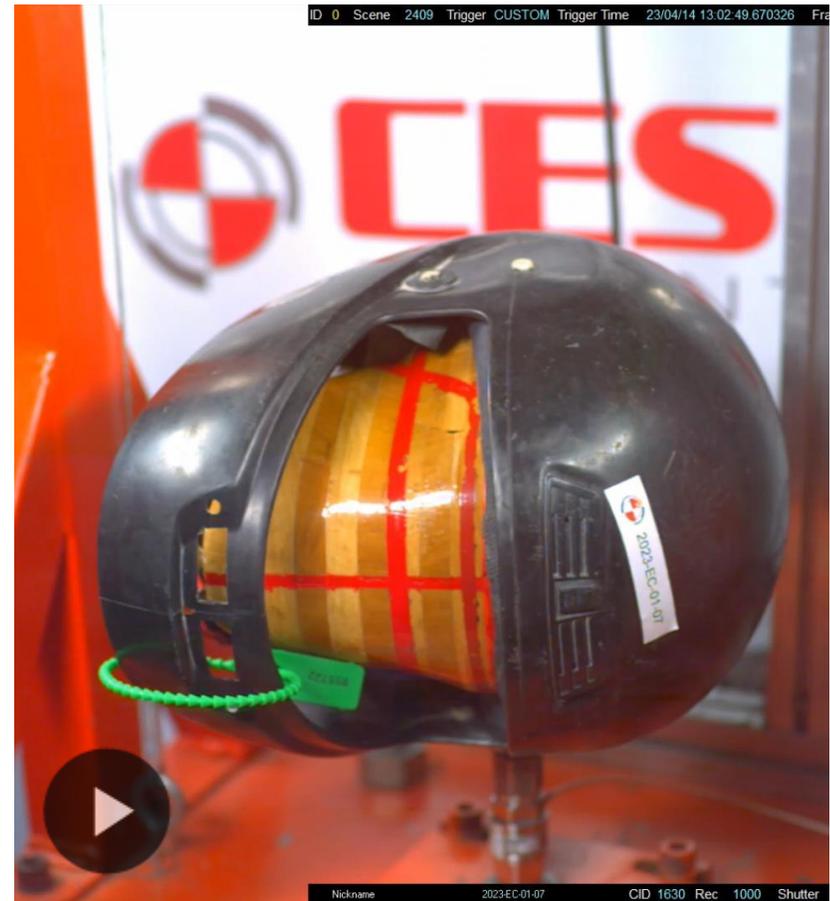
CASCO USADO RELLENO AMORTIGUADOR INCOMPLETO

CONDICIÓN	IDENTIFICACIÓN CLIENTE	IDENTIFICACIÓN INTERNA	ALTA ENERGÍA (máx. admisible 15 KN)
Casco nuevo	-	2023-EC-03-07	6,19
Casco usado, relleno amortiguador incompleto	855648	2023-EC-01-07	18,21

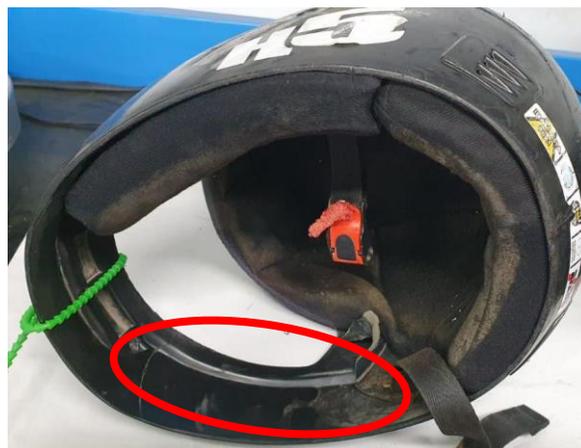
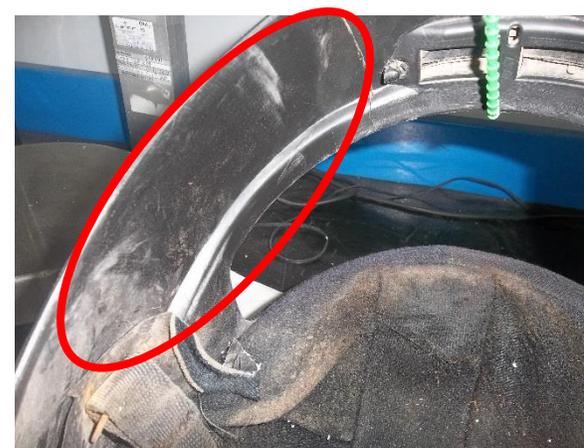
CASCO USADO, RELLENO AMORTIGUADOR INCOMPLETO

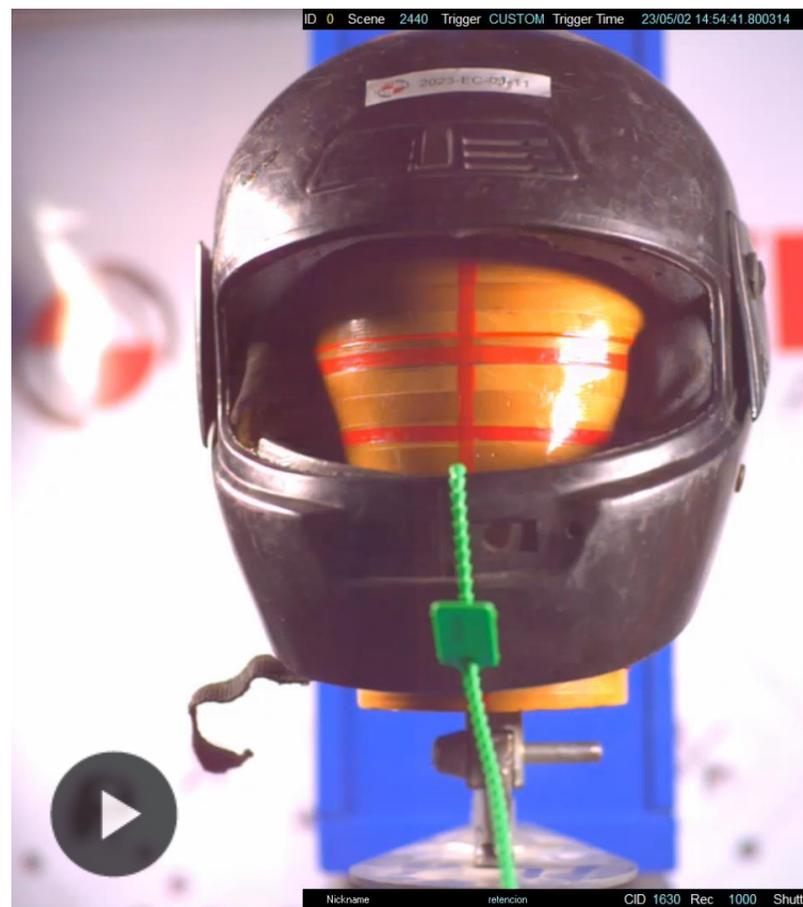
CASCO USADO CON RELLENO AMORTIGUADOR INCOMPLETO  
Y CORREA CON DESGASTE

CONDICIÓN	IDENTIFICACIÓN CLIENTE	IDENTIFICACIÓN INTERNA	ALTA ENERGÍA (máx. admisible 15 KN)		
Casco nuevo	-	2023-EC-03-11	16,3	27,2	21,04
Casco usado, relleno amortiguador incompleto y correa con desgaste	855693	2023-EC-01-11	-	-	18,09

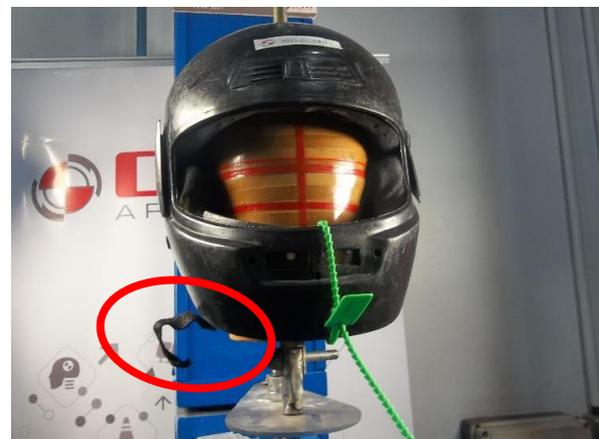
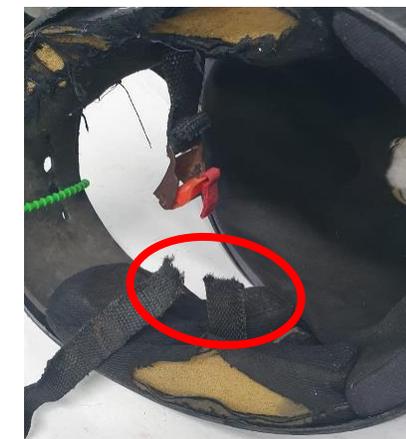
CASCO USADO CON RELLENO AMORTIGUADOR INCOMPLETO Y CORREA CON DESGASTE

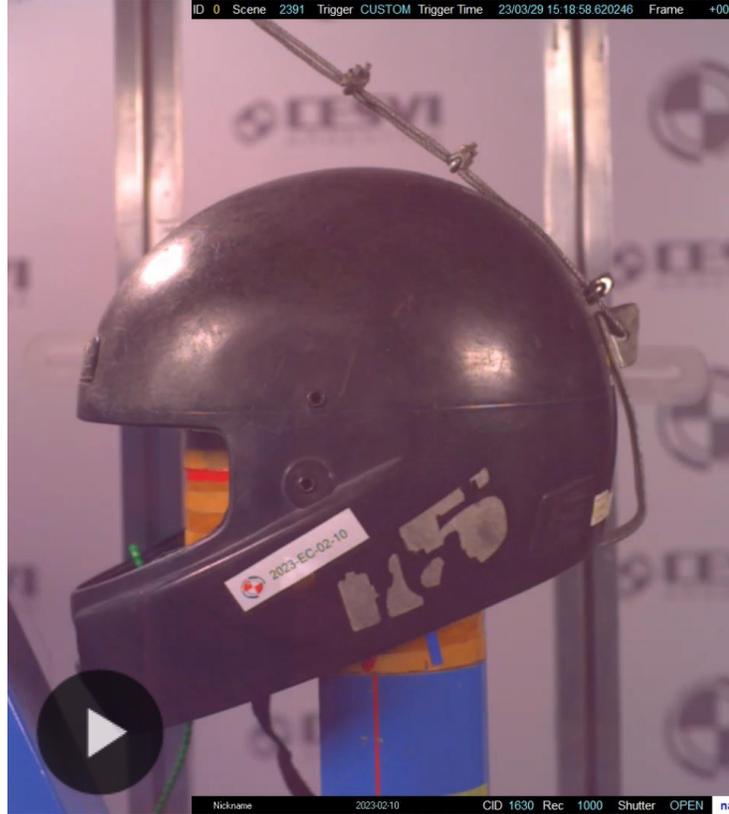
CASCO USADO

CONDICIÓN	IDENTIFICACIÓN CLIENTE	IDENTIFICACIÓN INTERNA	MEDICIÓN (lím. según norma $\leq 30^\circ$ )	
Casco nuevo	-	2023-EC-03-10	26,7	✓
Casco usado	855740	2023-EC-02-10	31,8	✗
Casco usado (sin sistema de retención y con relleno amortiguador incompleto)	855637	2023-EC-01-10	-	✗

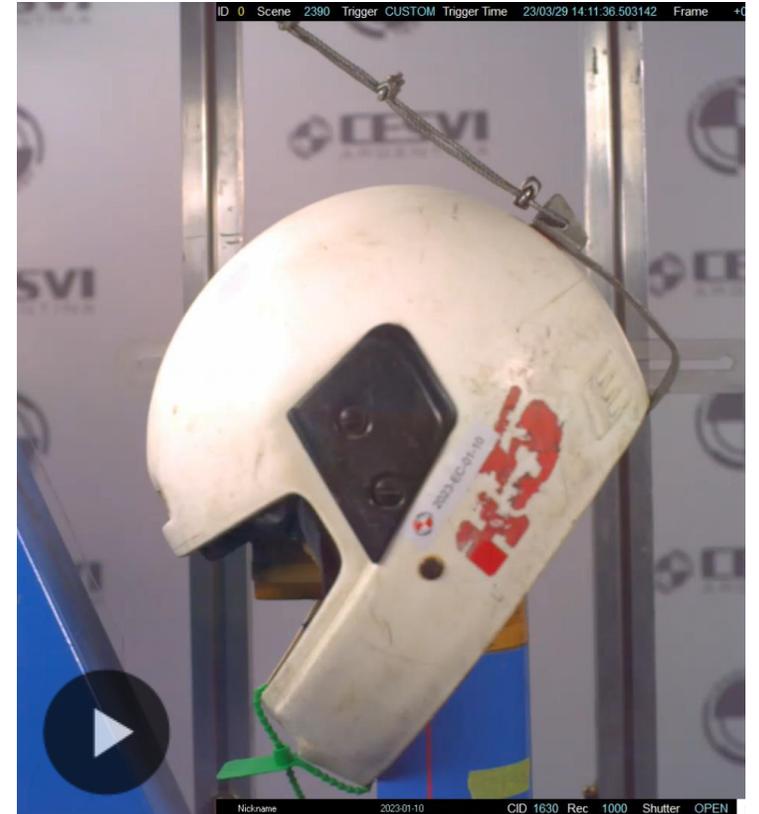
CASCO USADO SIN SISTEMA DE RETENCIÓN Y CON RELLENO AMORTIGUADOR INCOMPLETO

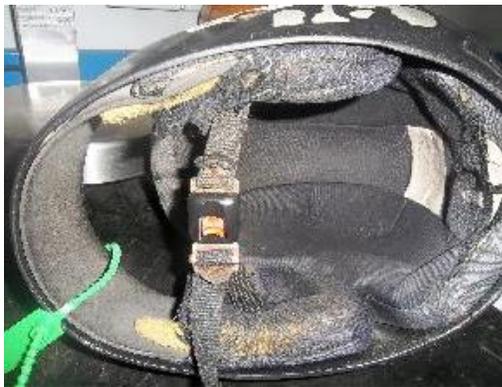
CASCO USADO CON DESGASTE DEL RELLENO AMORTIGUADOR

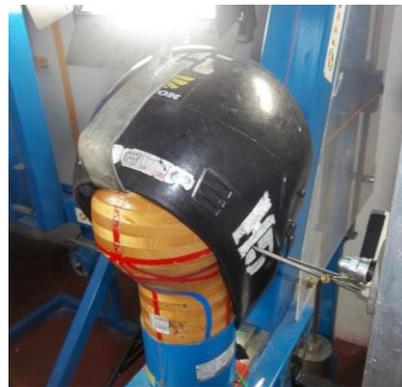
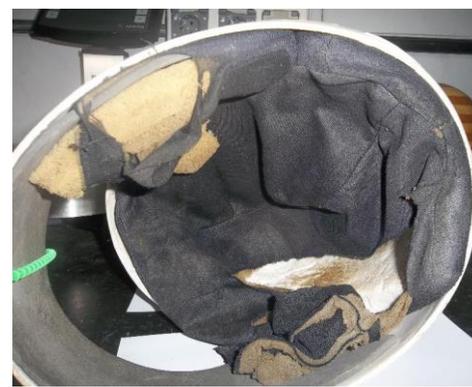
CASCO USADO SIN SISTEMA DE RETENCIÓN Y CON RELLENO AMORTIGUADOR INCOMPLETO

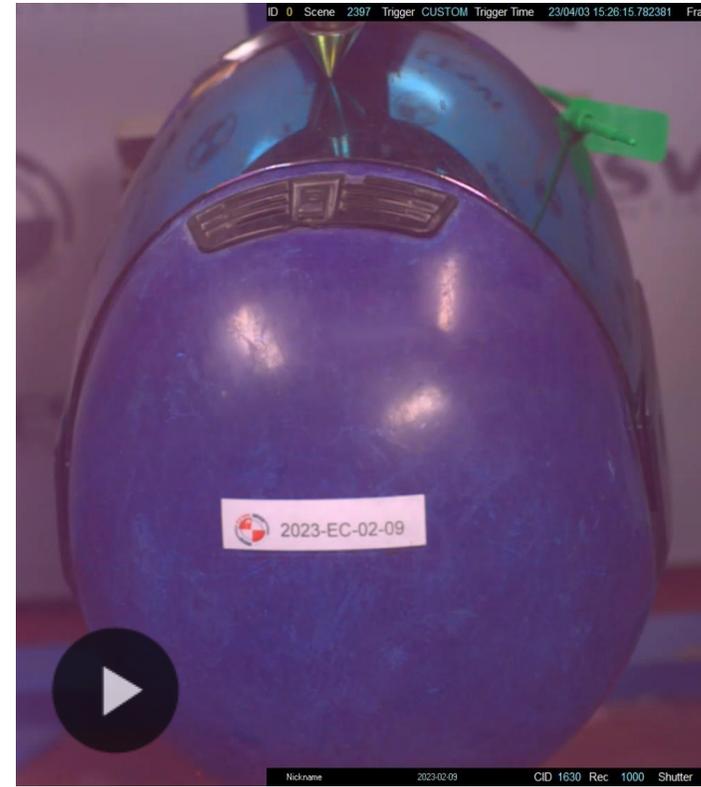
CASCO USADO CON VISOR ALTERNATIVO

CONDICIÓN	IDENTIFICACIÓN CLIENTE	IDENTIFICACIÓN INTERNA	ROTURA DEL VISOR		PRESENCIA DE ASTILLAS AGUDAS (máx. admisible 60°)	
			Estado	Observaciones	Estado	Observaciones
Casco nuevo	-	2023-EC-03-09	NO	-	NO	-
Casco usado	855685	2023-EC-02-12	NO	-	NO	-
Casco usado (con visor alternativo)	855712	2023-EC-02-09	SI	Rotura en 3 partes	SI	Astillas con ángulos de 50° y 38°

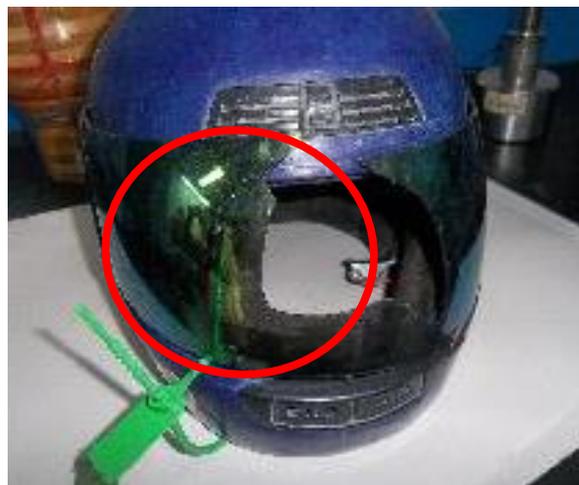
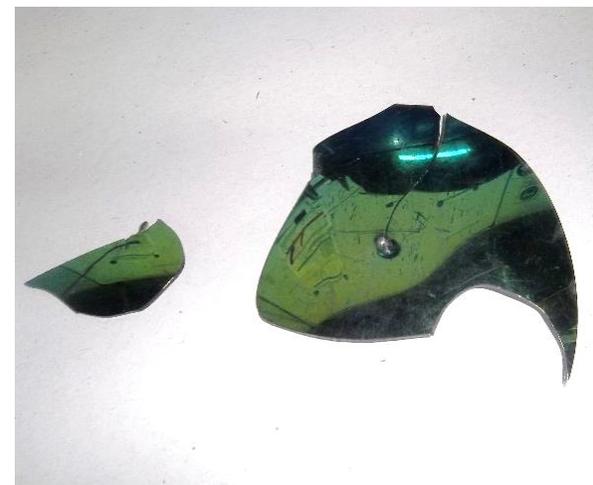
CASCO USADO CON VISOR ALTERNATIVO
