## PLAN DIRECTOR

## MEJORA Y MANTENIMIENTO

AGUA Y SANEAMIENTOS ARGENTINOS S.A.

OCTUBRE 2011

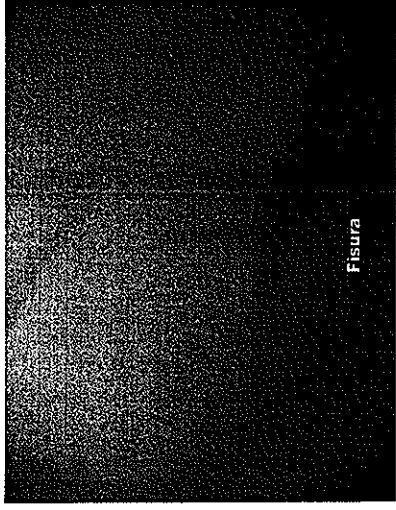
4. A partir de los 850 metros, en uno de los lados del conducto, se observaron grietas, pero debido a los altos niveles de turbiedad no fue posible detallar el tamaño de las mismas.

Fisura

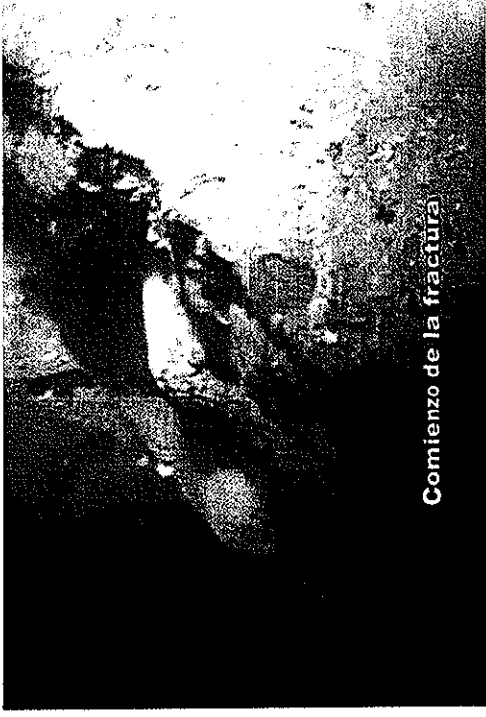
- Aproximadamente a los 150 mts medidos desde la Cámara Nº 38 comenzaban a desarrollarse principalmente dos fisuras longitudinales, que arrancaban desde un punto en común y se abrían una hacia las 9 hrs y la otra hacia las 3 hrs. Las mismas incrementaban su abertura a medida que avanzaban en la inspección.

Comienzo de la fractura

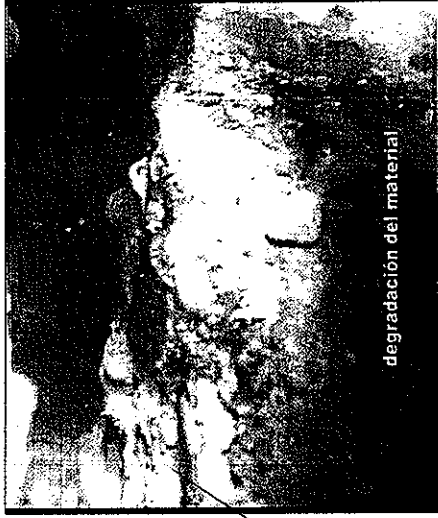
- En una de las fracturas el buzo procedió a determinar la profundidad de la misma utilizando una cinta métrica, la cual llegó a marcar 50 cm, lo que implicaba que la rotura era pasante en todo el espesor de la estructura del conducto, verificándose asimismo socavación de suelo circundante y degradación del propio material del conducto.
- En cuanto a la base del conducto, el mismo poseía aproximadamente 40 – 50 cm de arena mezclado con piedras y restos de hormigón pertenecientes al propio conducto. Sobre la arena se formaban grandes burbujes que dejaban en claro el ingreso de agua presumiblemente de napa.

degradación del material

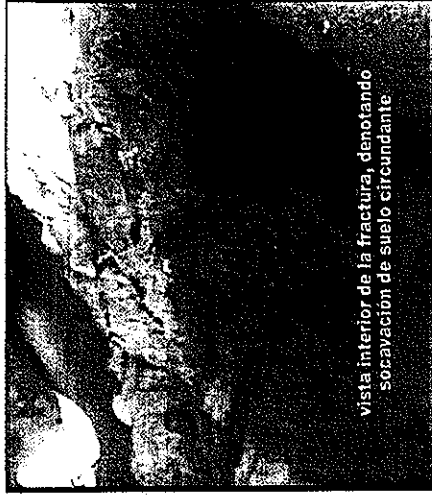
vista interior de la fractura, denotando  
socavación de suelo circundante

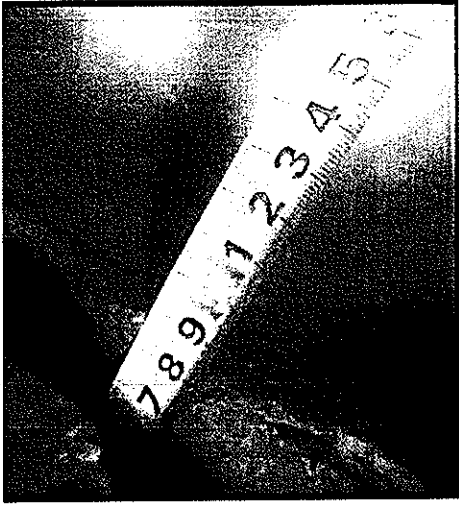
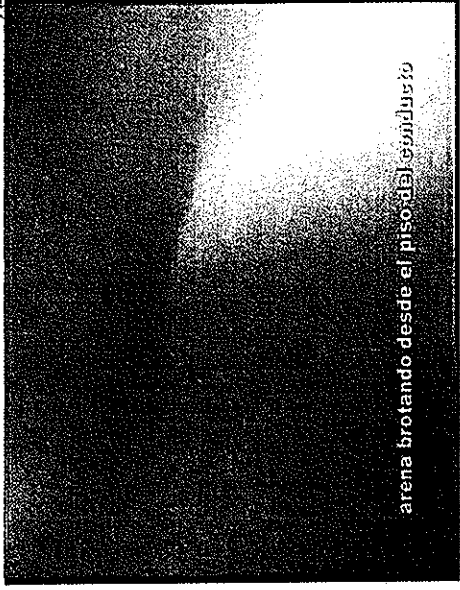
arena brotando desde el piso del conducto

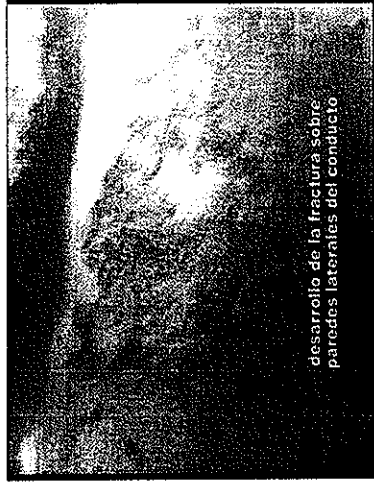
- El desarrollo de ambas fracturas, comenzaba desde un mismo punto en la parte inferior del conducto ascendiendo en forma separada hasta la mitad del mismo para luego descender hasta encontrarse en un mismo punto en el nivel inicial, describiendo de esta manera una forma romboidal.

desarrollo de la fractura sobre  
paredes laterales del conducto

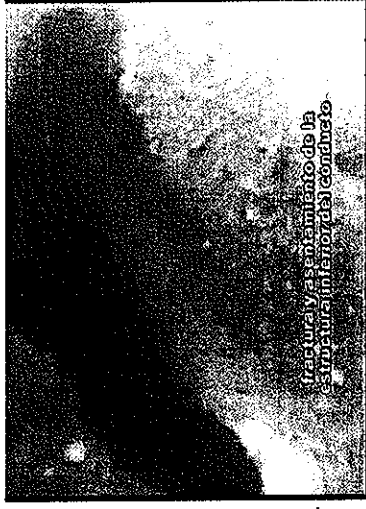
fractura y asentamiento de la  
estructura inferior del conducto

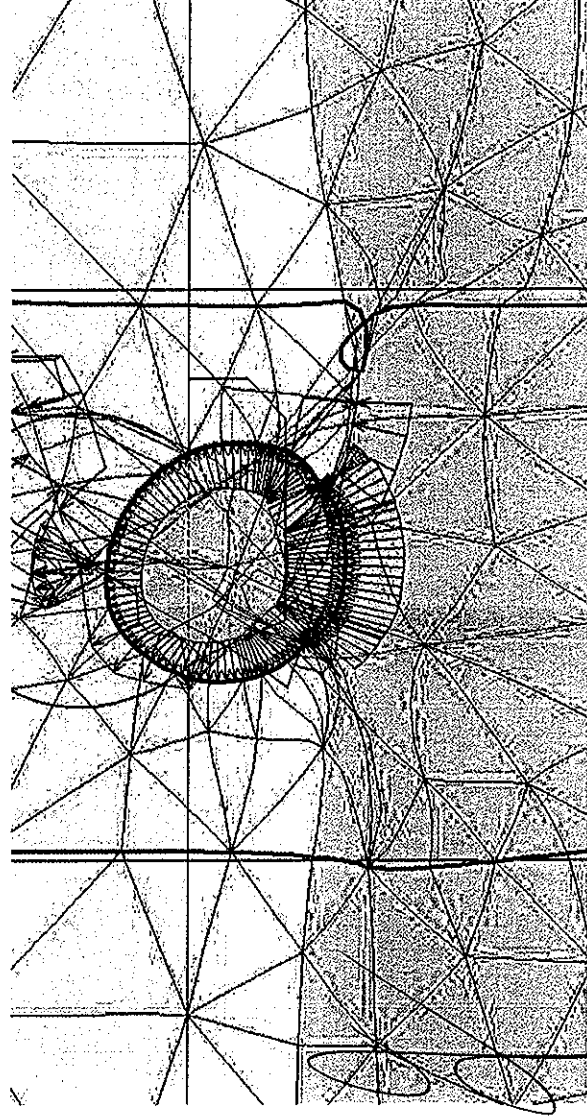
De continuar el conducto soportando dichas solicitaciones, y no proceder rápidamente a apuntalar esta situación, el conducto presentaría un estado tensional tal que el mecanismo de rotura sería como se muestra a continuación:
