INFORME FINAL DE ESTUDIO DE SEGURIDAD OPERACIONAL

Título: Análisis del paso a nivel de la Ruta Nacional 7, km 428, Rufino, Santa Fe

Dirección Nacional de Investigación de Sucesos Ferroviarios

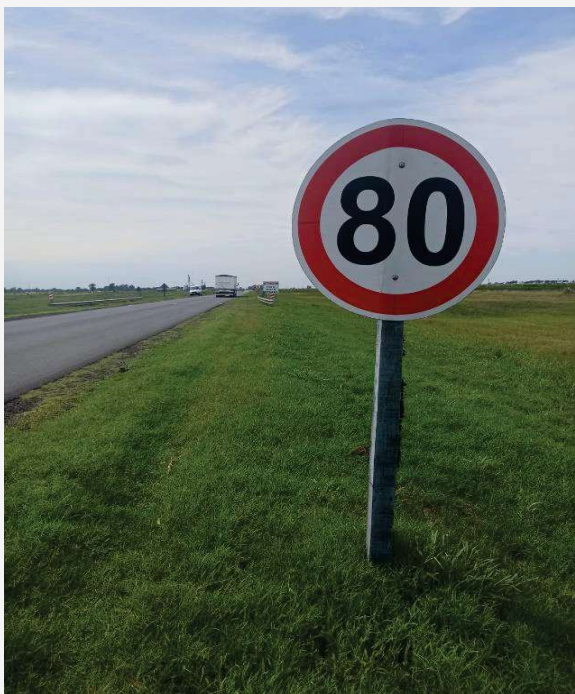
<p>Señal R15 1ª señal previa al PAN</p>

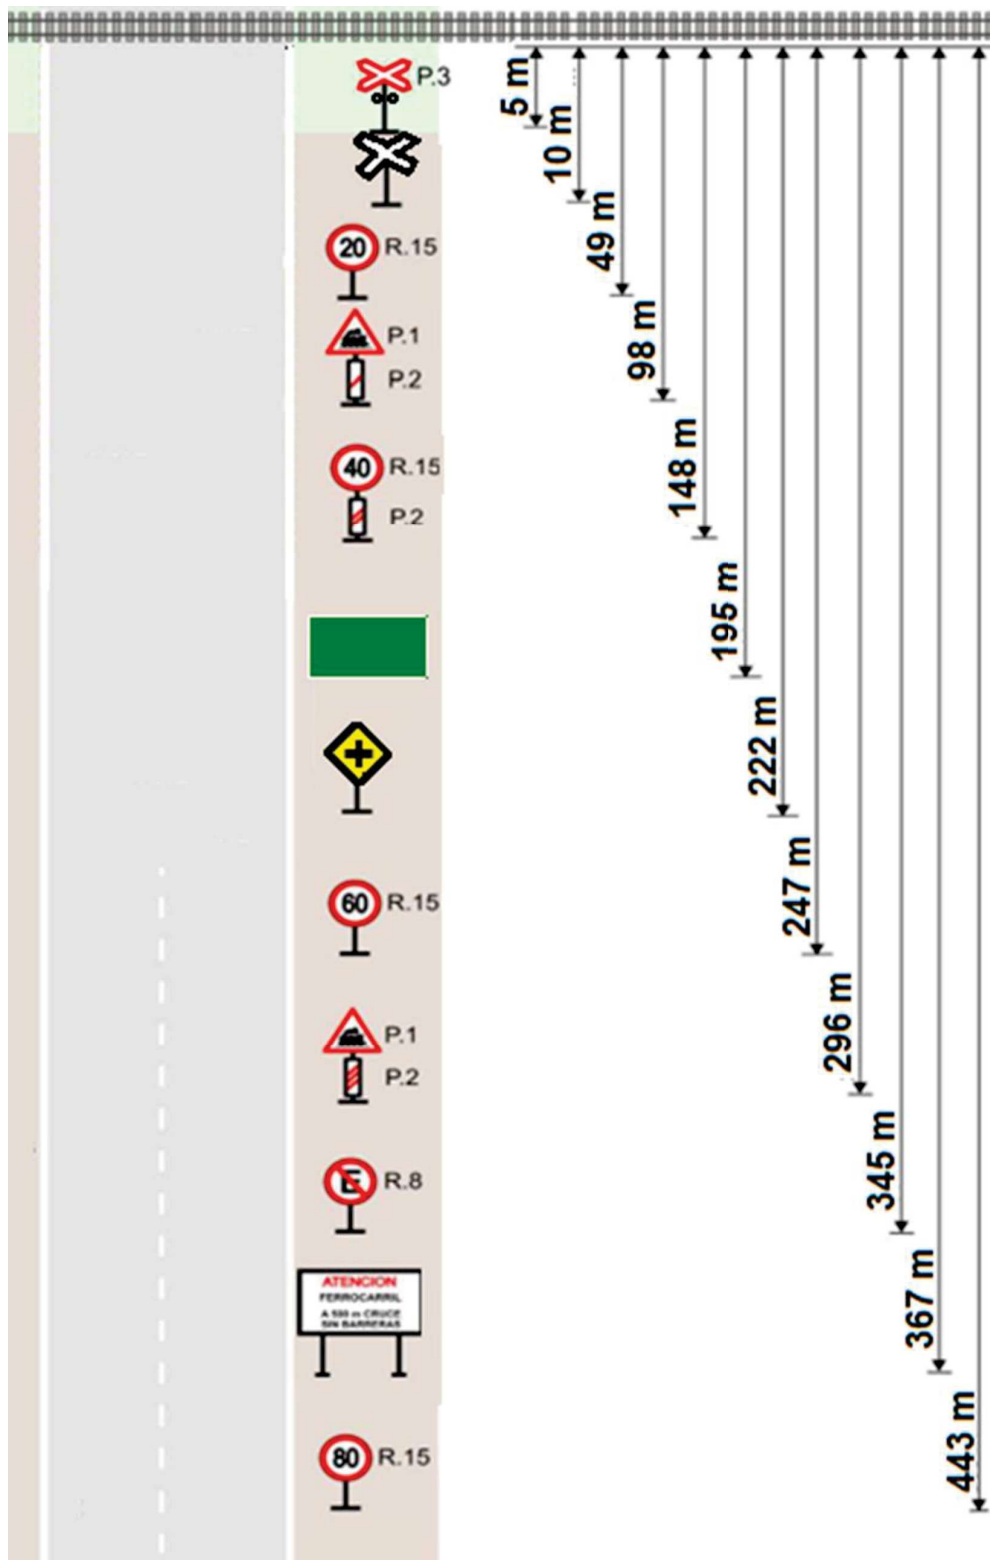
Figura 1. Croquis con indicación de distancias entre señales del lado este del PAN de la RN 7. Fuente: Elaboración JST, 2023

N.º de Señal	Tipo de señal	Distancia desde riel exterior	Cumple	Distancia a la calzada (mayor a 3 m)	Cumple
1	R15 (80 km/h)	496,85 m	✓	4,75 m	✓
2	VC 520 (300 m)	459,84 m	No	4,95 m	✓
3	R15 (80 km/h)	441,38 m	✓	3,86 m	✓
4	R8 (prohibido estacionar)	343,77 m	✓	4,55 m	✓
5	P1 complemento P2 (300 m)	301,84 m	✓	5,97 m	✓
6	R15 (60 km/h)	245,21 m	✓	6,26 m	✓

7	P24 (a) Encrucijada (cruce)	203,04 m	✓	4,41 m	✓
8	Mojón kilométrico	163,36 m	✓	4,62 m	✓
9	R15 (40 km/h) complementada con señal P2 (200 m)	148,02 m	No	4,07 m	✓
10	Señal de orientación de distancias	130,62 m	✓	3,55 m	✓
11	P1 complemento P2 (100 m)	98,51 m	✓	4,15 m	✓
12	R15 (20 km/h)	52,26 m	✓	4,08 m	✓
13	P3 (Cruz de San Andrés)	5,24 m	✓	3,50 m	✓

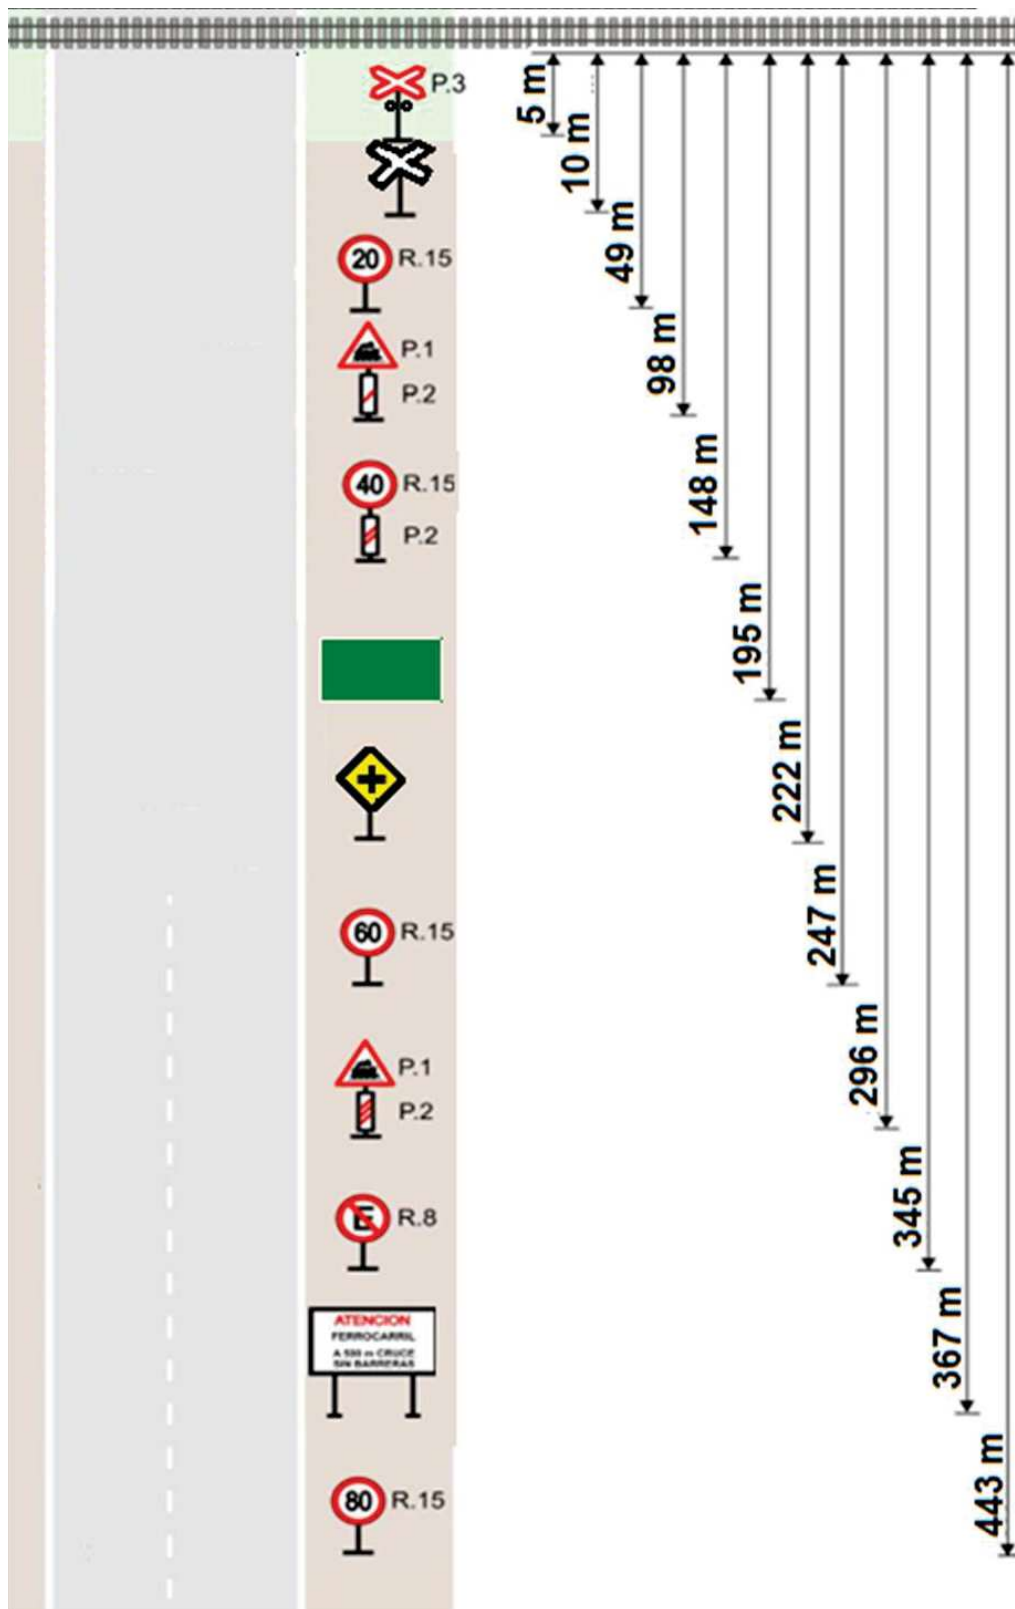
Figura 2. Croquis con indicación de distancias entre señales del lado oeste del PAN de la RN 7. Fuente: Elaboración JST,

N.º de señal	Tipo de señal	Distancia desde riel exterior	Cumple	Distancia a la calzada (mayor a 3 m)	Cumple
1	R15 (80km/h)	443,46 m	✓	3,45 m	✓
2	VC. 520 (500 m)	367,33 m	No	3,93 m	✓
3	R8 (prohibido estacionar)	345,26 m	✓	2,86 m	No
4	P1 complemento P2 (300 m)	296,06 m	✓	2,85 m	No
5	R15 (60 km/h)	247,25 m	✓	3,17 m	✓
6	P24 (a) Encrucijada (cruce)	222,64 m	✓	3,32 m	✓
7	Señal de orientación de distancias	195,24 m	✓	3,75 m	✓
8	R15 complemento con P2 (200 m)	148,13 m	No	3,46 m	✓
9	P1 complemento con P2 (100 m)	98,43 m	✓	3,74 m	✓
10	R15 (20 km/h)	49,67 m	✓	3,42 m	✓
11	P42 (Cruz de San Andrés blanca con bordes negros)	10,29 m	✓	3,94 m	✓
12	P3 (Cruz de San Andrés)	5.67	✓	3,65 m	✓

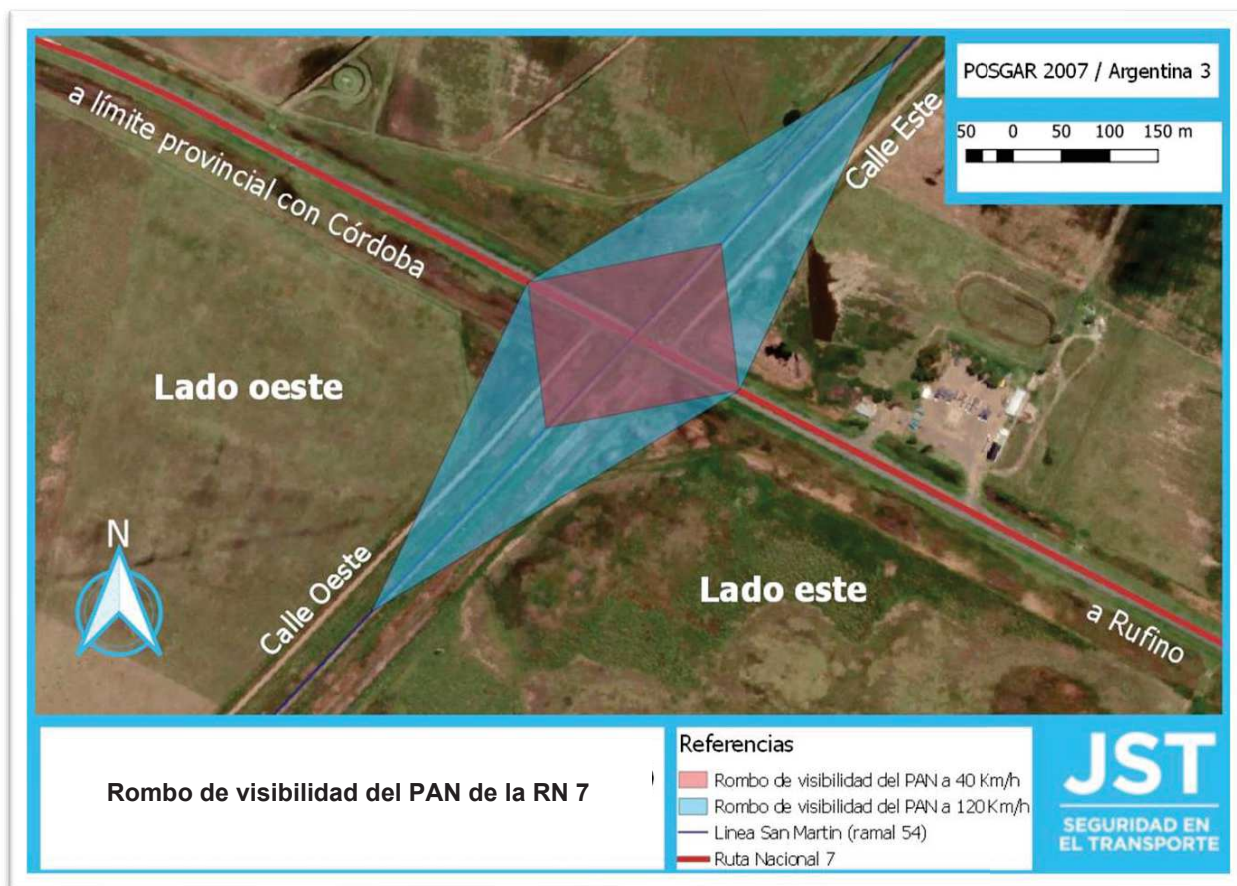
Figura 4. Rombo de visibilidad del PAN de la RN 7. Fuente: elaboración JST, con herramienta QGIS, 2023

Para medir el rombo de visibilidad, al no contar con la línea de detención, se tomaron 125 m desde los rieles exteriores. Se utilizaron las categorías de 40 km/h y 120 km/h como velocidad del servicio ferroviario para realizar el rombo de visibilidad.

Tanto del lado este como del lado oeste del paso a nivel, se detectaron dos calles o caminos laterales. Ambos se encuentran dentro del rombo de visibilidad.

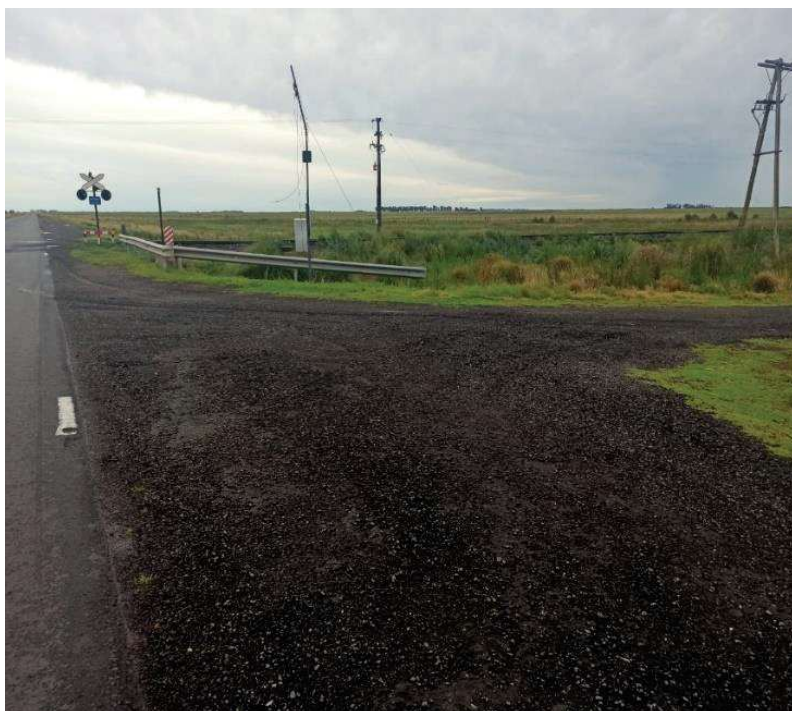
La calle del lado este se encuentra a 32,30 m del riel exterior correspondiente y la calle del lado oeste, a 37,22 m.

Figura 5. Bocacalle lado este, desde la RN 7. Fuente: JST, 2023

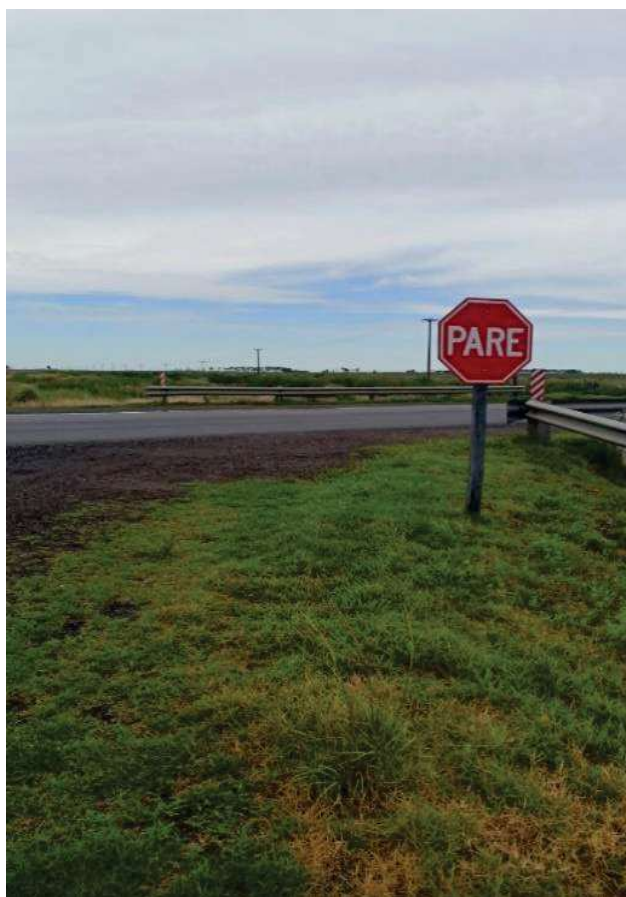
Figura 6. Bocacalle lado este, hacia la RN 7. Fuente: JST, 2023

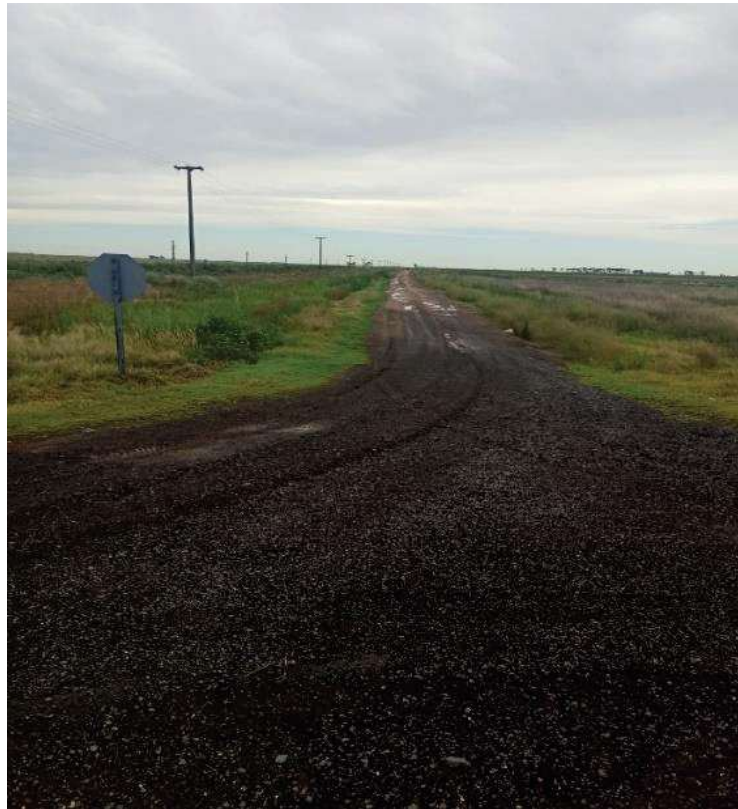
Figura 7. Bocacalle lado oeste, desde la RN 7. Fuente: JST, 2023

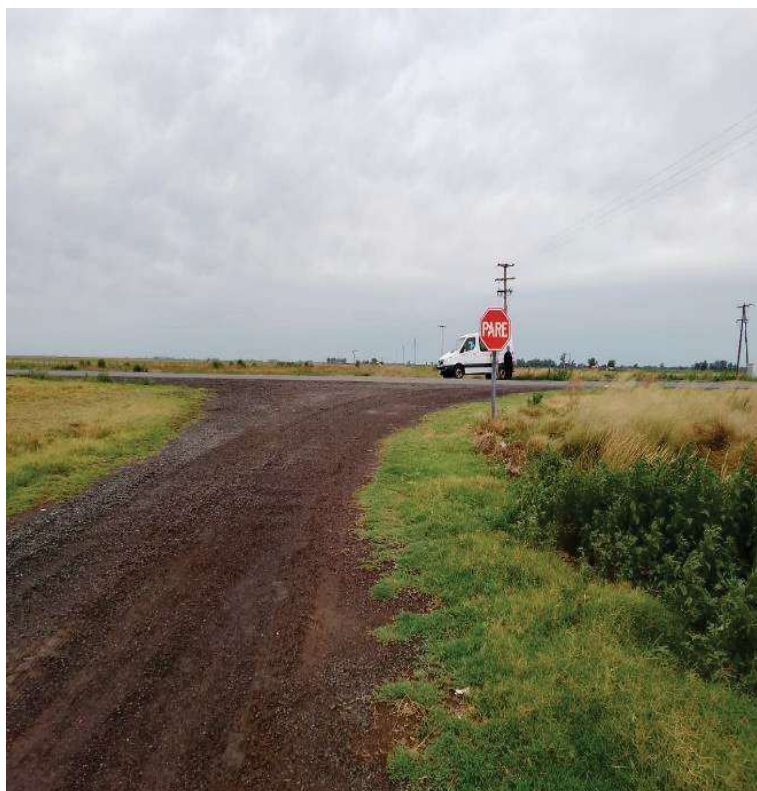
Figura 8. Bocacalle lado oeste, hacia la RN 7. Fuente: JST, 2023

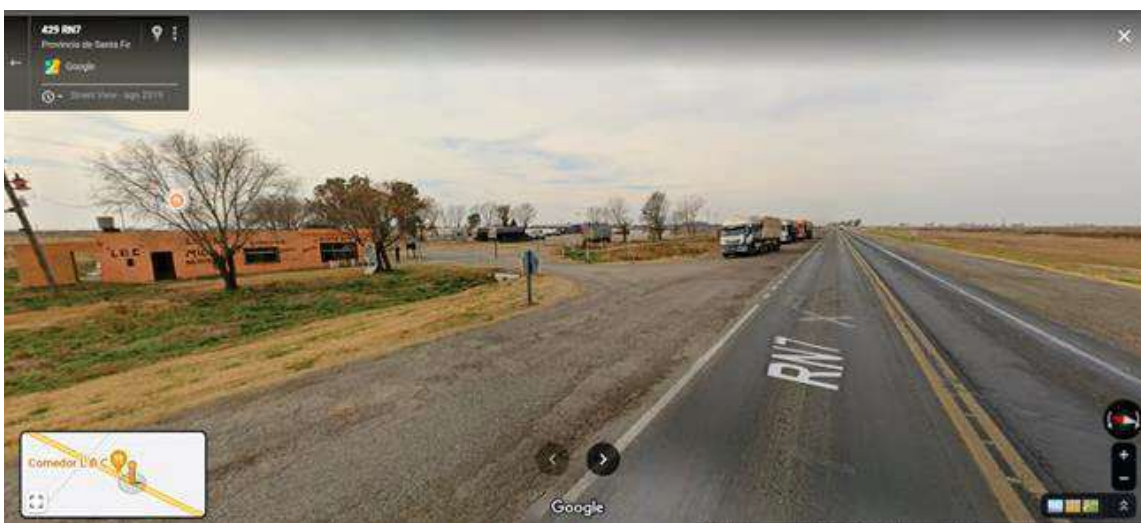
Durante el relevamiento, se encontraba presente el representante de Seguridad Operacional de BCyL, quien refirió que a 250 m del paso a nivel se encuentra un comedor que oficia de parada regular de trabajadores del transporte automotor, especialmente por las noches. En algunas ocasiones, los vehículos quedan estacionados en la banquina, obstaculizando el rombo de visibilidad del paso a nivel. Si bien durante el relevamiento no se pudo constatar dicha información, con la herramienta Google Street View se pudo observar que los camiones se estacionan eventualmente en la banquina, en cercanías del comedor ubicado al margen de la R N7, km 428.

Figura 9. Imagen del comedor y los camiones estacionados en la banquina. Fuente: Google Street View, consulta realizada en enero de 2023

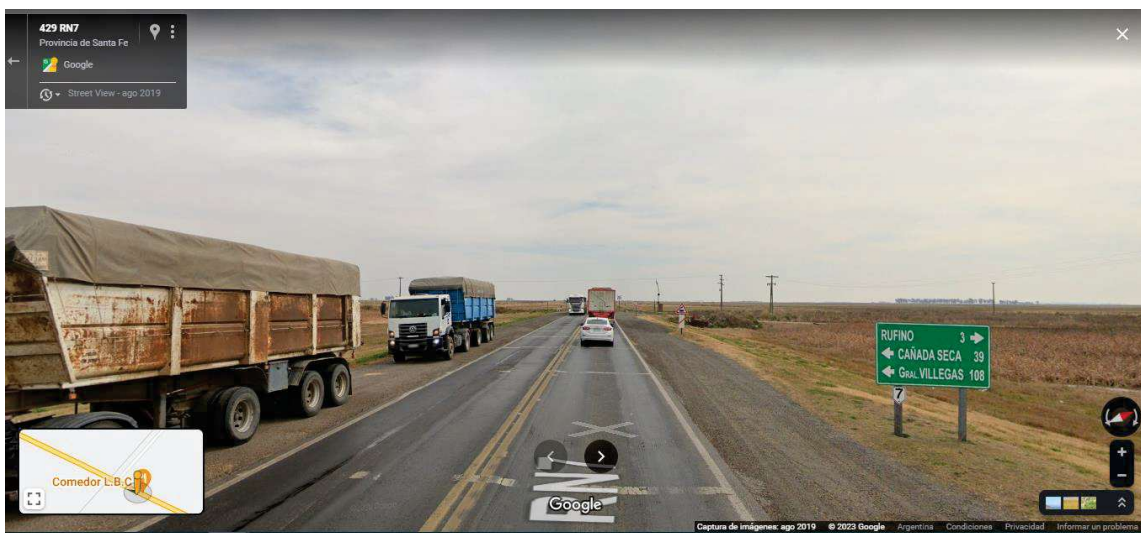
Figura 10. Vehículos estacionados en el rombo de visibilidad. Fuente: Google Street View, consulta realizada en enero de 2023

Como fue citado en el punto 4.4.3 del informe, se tomó conocimiento que a 250 m del PAN se encuentra un comedor que oficia de parada regular de trabajadores del transporte automotor, especialmente en las noches. Cuando se realizan las paradas, los vehículos quedarían estacionados dentro del rombo de visibilidad, contrariando lo que indica en el punto 5.3.1.4 (b) de la Resolución SETOP N.º 7/81. Por tal motivo, no se puede calcular el índice de riesgo que establece el punto 5.3 de la norma.

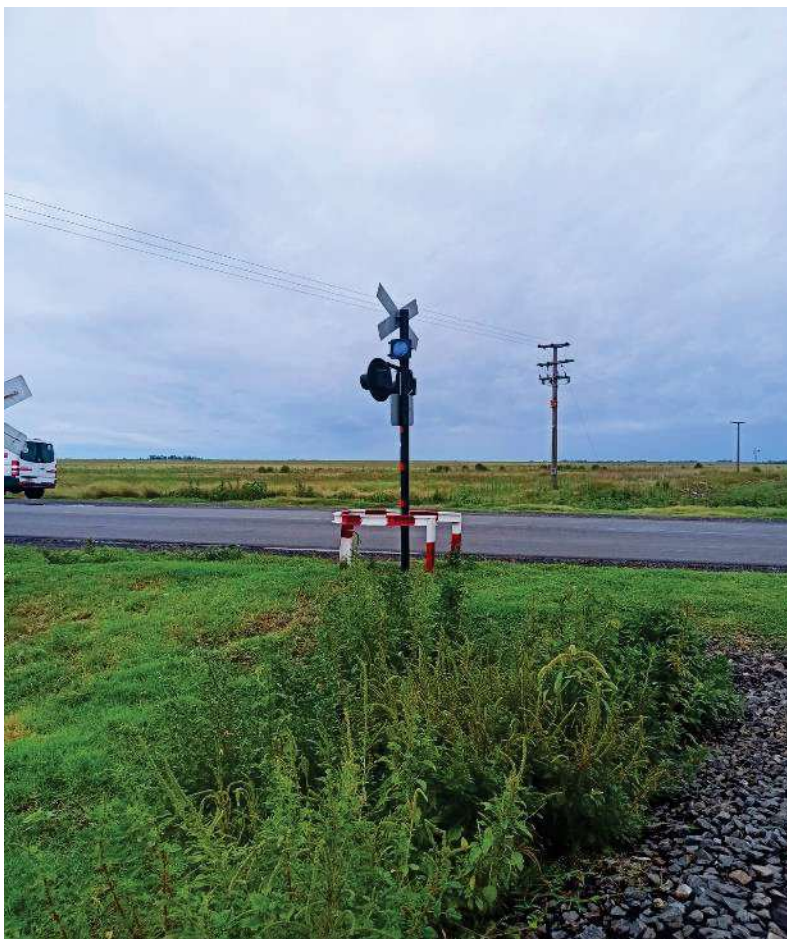
Se pudo comprobar que, a pesar de no contar con la barrera, el sistema de señalamiento se encontraba operativo. Los videos del anexo contienen el registro fílmico del funcionamiento de la señal fonoluminosa de ambos lados del paso a nivel.

Figura 11. Señal fonoluminosa (sin barrera) en estado operativo. Fuente: JST, 2023

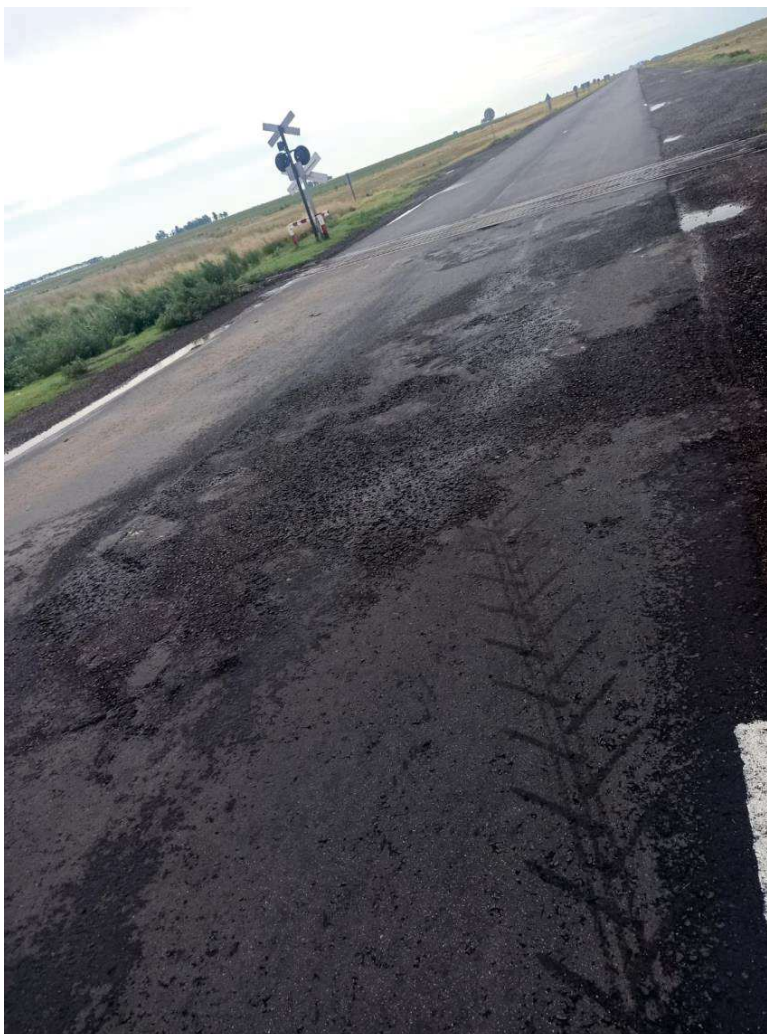
Según el representante de seguridad operacional de BCyL, los daños del tramo de calzada posterior al paso a nivel se produjeron debido al incendio del camión que impactó con el tren el día 21 de agosto de 2022. Dicha calzada se encontraba previamente renovada.

Figura 12. Calzada posterior al paso a nivel, con daños provocados por el incendio que se produjo luego del accidente del 21 de agosto de 2022. Fuente: JST, 2023

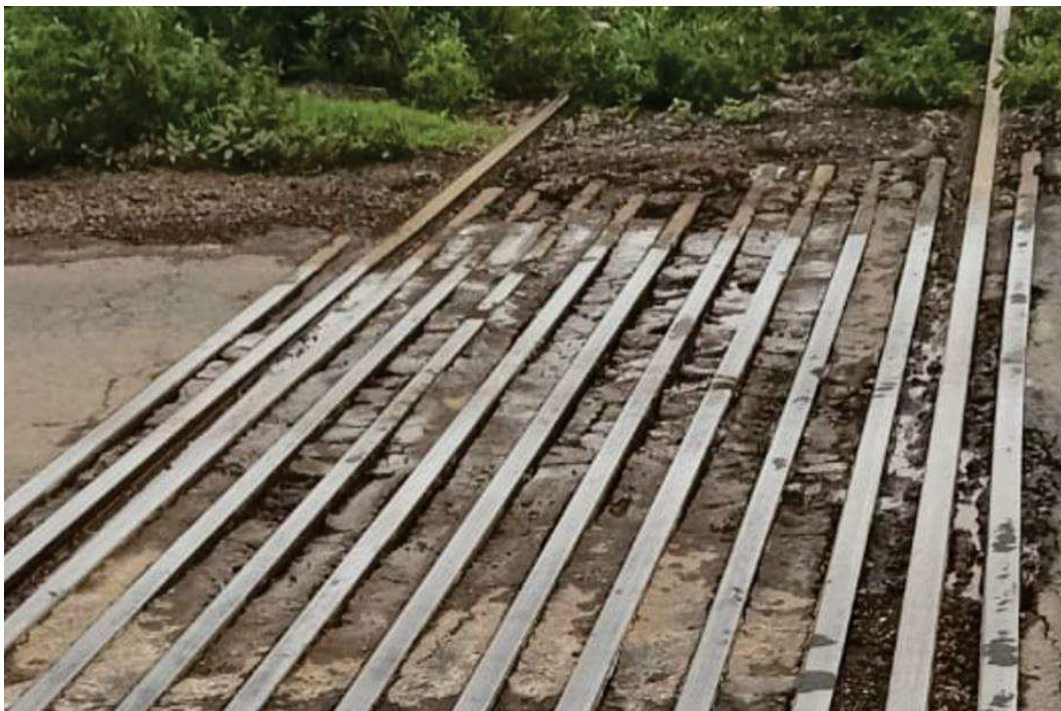
En este contexto, cuando se analizó el paso a nivel bajo tales condiciones, se observó la presencia de lodo sobre la cama de rieles. Esto dificultaba la capacidad de escurrimiento del cruce.

Figura 13. Lodo sobre la cama de rieles del paso a nivel de la RN 7. Fuente: JST, 2023
