INFORME DE SEGURIDAD OPERACIONAL

Matrícula: LV-X385

LOC-I – Pérdida de control en vuelo

AERONAVE: HJF Volador 1

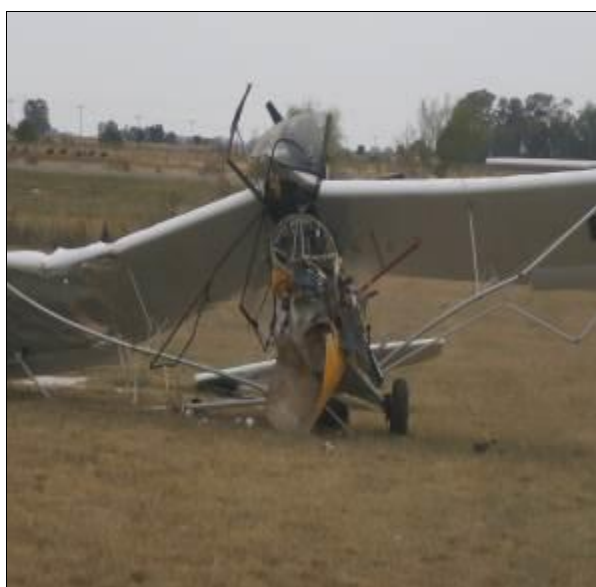
Fig.1: Vista frontal.

1.3.1 Célula: daños en puntera de ala derecha; montantes del mismo lado doblados; desprendimiento del tren principal derecho y de nariz, cabina aplastada desde el piso de la aeronave hacia arriba y para atrás comprimiendo el asiento delantero.

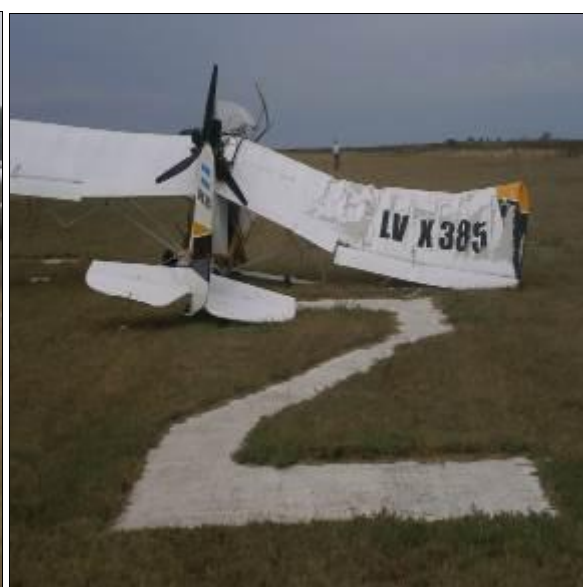
Fig. 2: Vista posterior.

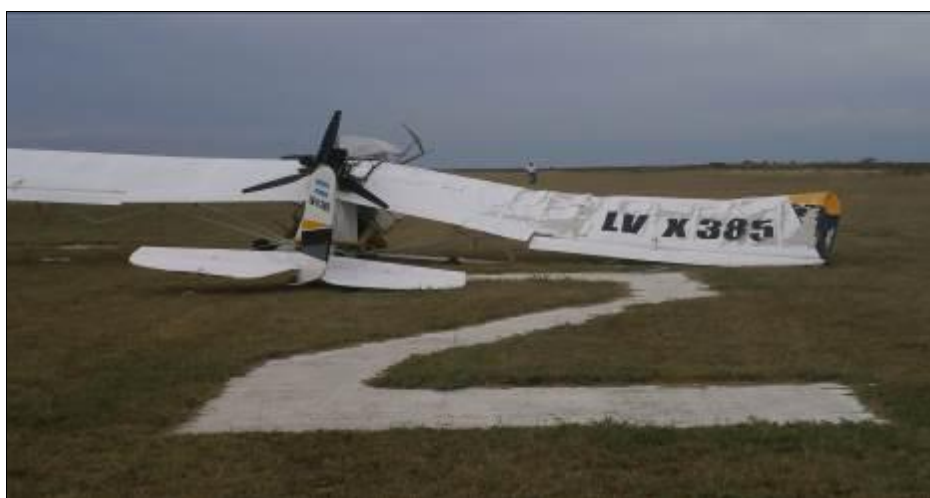
El piloto, luego del despegue y ante la ocurrencia de una falla de motor, intentó retornar a la pista de partida. Durante el viraje, la aeronave se precipitó a tierra, golpeando en primer lugar la puntera de ala derecha contra el suelo y absorbió la mayor energía del impacto. Luego continuó el giro y volvió a impactar a unos 13 m

con el lado derecho del fuselaje, en un ángulo aproximado de 60°. La aeronave siguió la rotación hasta quedar detenida a casi 20 m del primer impacto, con rumbo opuesto al de despegue y sobre los números de indicación de pista opuesta. No hubo dispersión de restos.

Fig.5: Sin dispersión de restos.

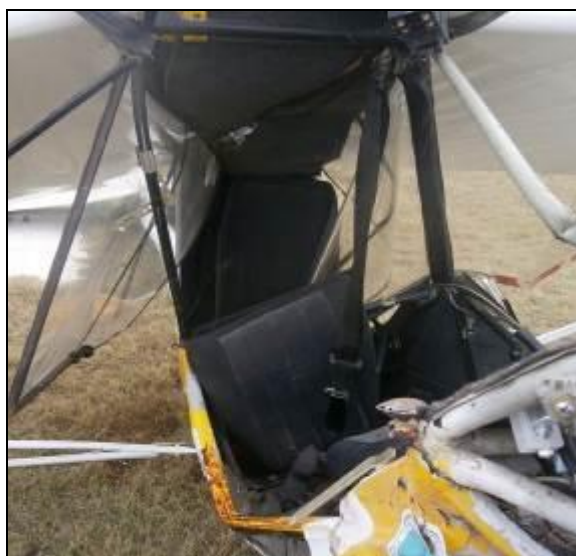
Los cinturones no se cortaron en el impacto, contuvieron al piloto y el asiento permaneció en sus anclajes.

Fig.6: Vista de los cinturones
