ADVERTENCIA 050/DAG R1

Talleres Aeronáuticos de Reparación (TAR), Propietarios y Operadores de aeronaves marca Aero Boero, modelos 95, 115, 150 y 180, todos los N/S

MOTIVO:

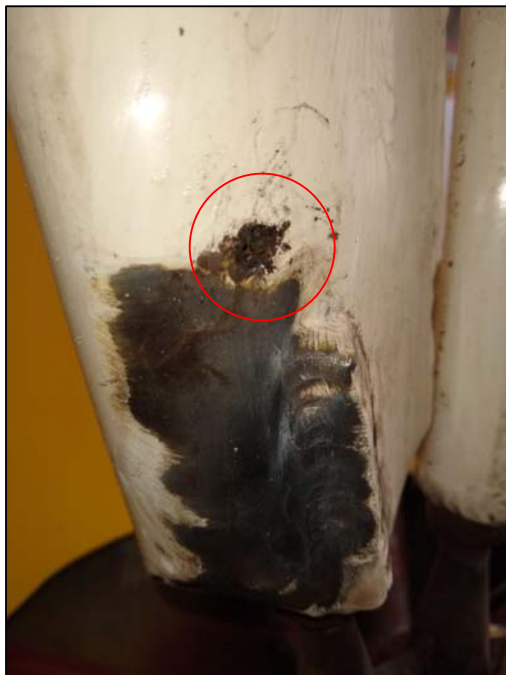
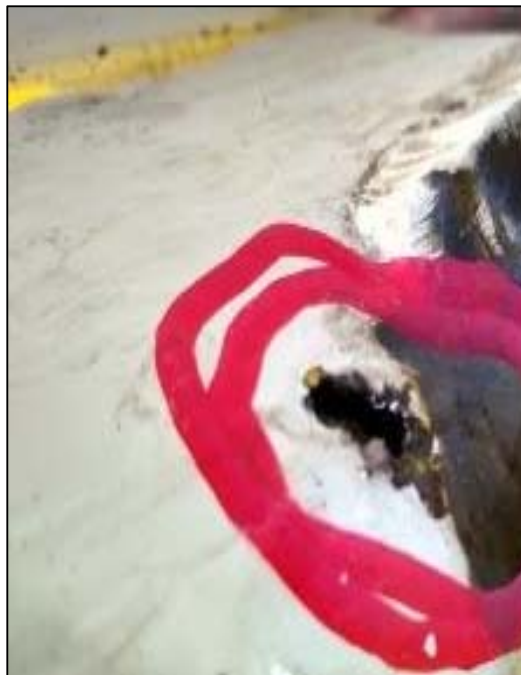
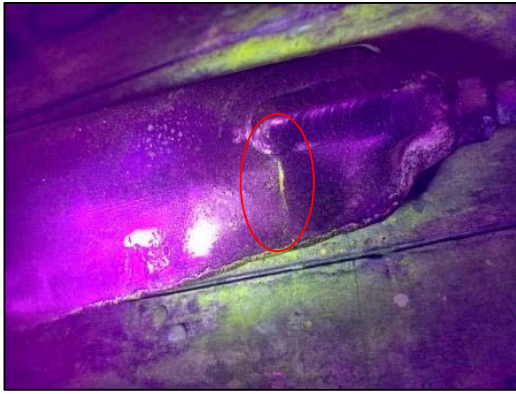
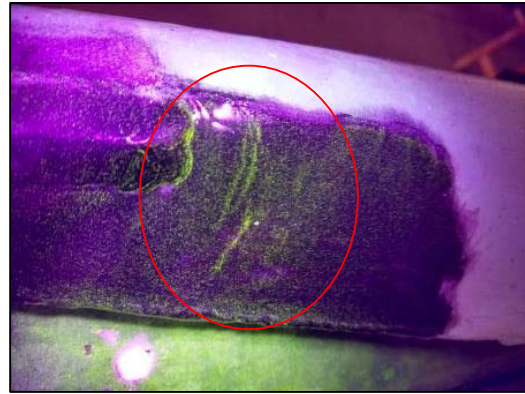
- 2- En septiembre del 2021, un TAR con alcances en END, envió un IDS en el cual informa haber hallado en las inspecciones realizadas, corrosión interna con pérdidas graves de material, fisuras por corrosión y fisuras detectadas en uniones soldadas. Junto con su informe, adjuntó las siguientes fotografías, mostrando corrosión perforante y fisuras:

- 2- A los TAR, en ocasión del ingreso de una aeronave Aero Boero, inspeccionar los montantes por:
 - a. posible presencia de agua y/o corrosión en su interior, para lo cual se recomienda retirar los montantes de la aeronave y las horquillas de los montantes, para posteriormente, colocarlos en posición vertical y determinar que por el buje roscado no caiga agua ni partículas de óxido de hierro.

- b. por reducción de espesor, para lo cual se recomienda realizar un END por la técnica de Ultrasonido, en toda su longitud, y
 - c. por presencia de fisuras, para lo cual se recomienda realizar un END por la técnica de Partículas Magnetizables, en toda su longitud, pero con especial atención en las zonas de los cordones de soldadura.
