## ADVERTENCIA 283/DAG

Propietarios y operadores de aeronaves Piper/Chincul PA-36, todos los modelos, todos los N/S.

Posibilidad de existencia de corrosión interna de los Montantes de los Estabilizadores P/N 97358-00 y fisuras en los CLEVIS (superior e inferior) P/N 97355-00

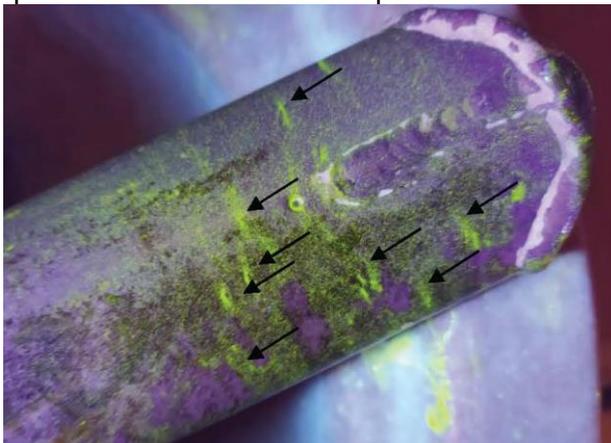
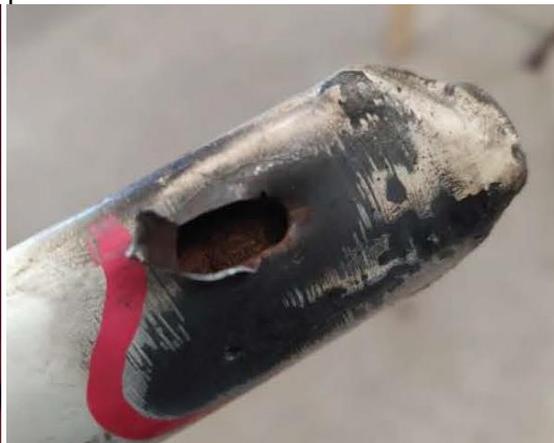
FOTOS DE MONTANTES P/N 97358-00

- 1- En el 2022, se recibieron dos Informes de Dificultad en Servicio, en los cuales se informa que durante inspecciones realizadas a aeronaves con más de 2800 hs de TG, se detectaron montantes con espesores de paredes reducidas a causa de corrosión interna y clevis fisurados.
- 2- El informante adjuntó a los informes, las siguientes fotografías mostrando el estado en el que se encontraban los componentes al ser inspeccionados.

En base a lo arriba indicado, se recomienda que en el próximo ingreso a un TAR de las aeronaves afectadas por la presente Advertencia, y al menos cada 500 hs de operación, al dar cumplimiento de la inspección indicada en “G. FUSELAGE AND EMPENNAGE GRUP 7. *Inspect stabilizer braces for tightness*”, inspeccionar:

- 1- Los montantes, mediante END por la técnica de Ultrasonido, para verificar la ausencia de reducciones en los espesores de las partes inferiores de los montantes.
- 2- Los 4 CLEVIS, mediante END por la técnica de Partículas Magnetizables, para verificar la ausencia de fisuras.
