ADVERTENCIA 319/DAG

Verificación del cumplimiento de la [FAA AD 2009-10-09 R2](#).

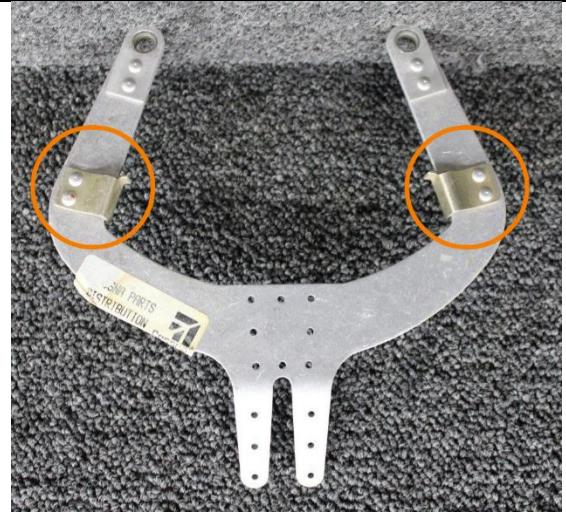
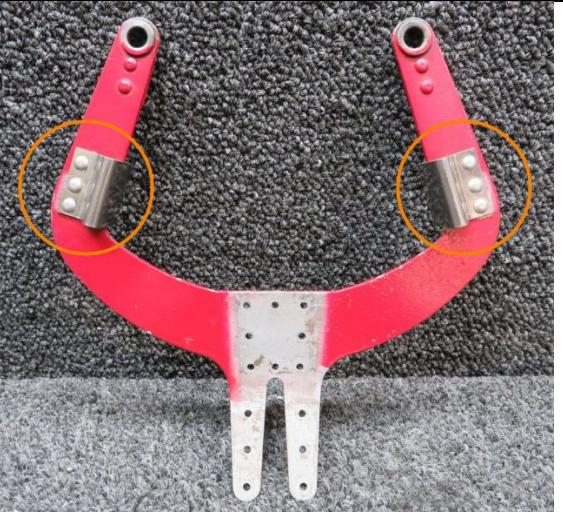
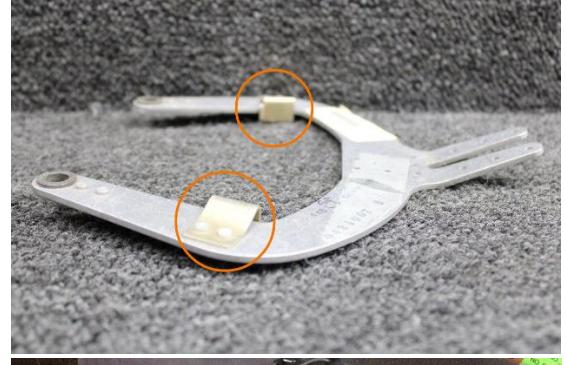
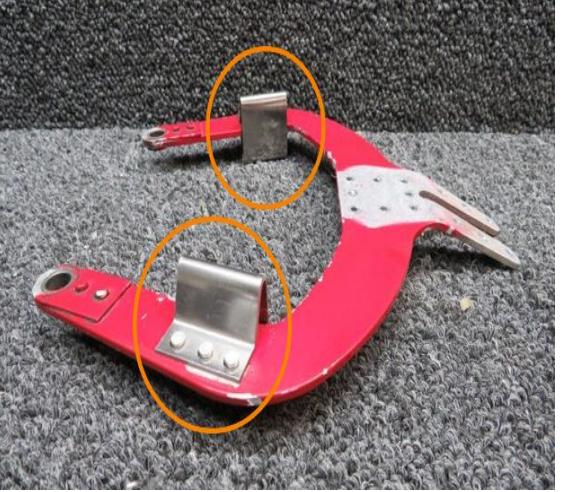
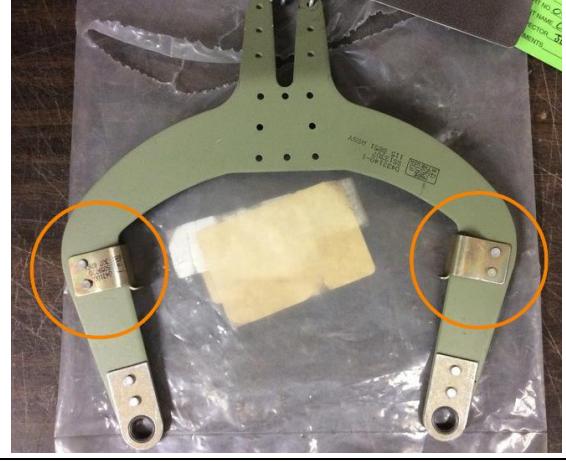
- En la TABLA 1 se comparan algunos números de parte que corresponden al *rudder horn* original de las aeronaves afectadas (ver columna izquierda) con un *rudder horn* modificado mediante la instalación del *Service Kit* aplicable (ver columna derecha). La diferencia más notable que permite verificar dicha instalación se da en los dos *bumpers* (destacados en las imágenes), que en la versión modificada son de mayores dimensiones y están fijados con tres remaches en lugar de dos.

<p>RUDDER HORN ASSY ORIGINAL P/N 0431007-4 (ARRIBA) P/N 0433140-1 (ABAJO)</p>	<p>RUDDER HORN ASSY CON SERVICE KIT INSTALADO P/N 0431007-4</p>

1. A los propietarios y operadores, verificar antes del próximo vuelo el correcto cumplimiento de la FAA AD 2009-10-09 R2. Para ello, en primer lugar, se podría comenzar constatando la presencia de una “Limitación” escrita en la sección Limitaciones del Manual de Vuelo (de acuerdo lo indicado en ANTECEDENTES 1.a.), y de una PLACA instalada en el panel de instrumentos de la cabina (de acuerdo lo indicado en ANTECEDENTES 1.b.), ambas prohibiendo la realización de maniobras acrobáticas. De no ser así, se deberá verificar el cumplimiento de la FAA AD mediante una inspección

física de la aeronave en la zona del rudder horn y del fuselaje posterior, en la zona de los topes de recorrido del timón de dirección, según las tablas de comparación e imágenes de referencia proporcionadas como guía en la sección ANTECEDENTES. En caso de detectar que la FAA AD no se encuentra cumplida, contactarse inmediatamente con un TAR.

2. A los TAR, en el próximo ingreso de una aeronave a la cual le aplica esta Advertencia de acuerdo a la sección “DIRIGIDO A”, verificar el correcto cumplimiento de la FAA AD 2009-10-09 R2 de acuerdo a los lineamientos indicados en ANTECEDENTES, independientemente de lo previamente asentado en los registros de mantenimiento.

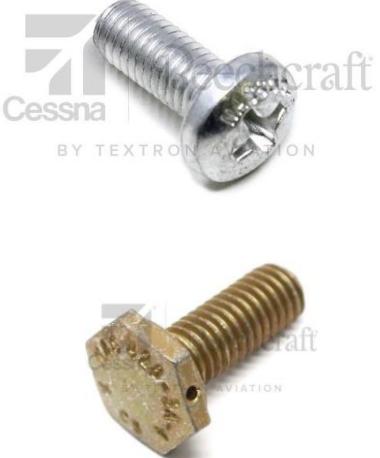
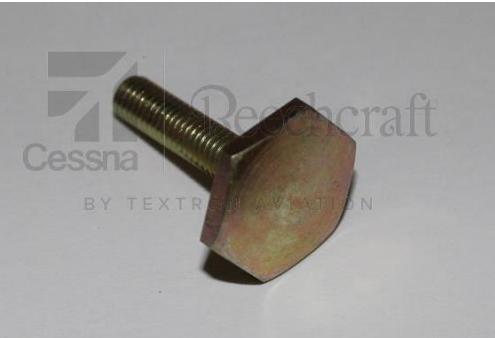
- En la TABLA 2 se comparan algunos números de parte que corresponden a los tornillos/bulones de *rudder stop* originales de las aeronaves afectadas (ver columna izquierda) con un nuevo *rudder stop* provisto en el *Service Kit* aplicable (ver columna derecha). La diferencia más notable que permite verificar dicha instalación se observa en la cabeza del bulón, que en la versión modificada es de mayor tamaño, y no cuenta con orificios de frenado.

<p>TORNILLO/BULÓN DE RUDDER STOP ORIGINAL P/N NAS603-8 (ARRIBA) P/N NAS428H3-7 (ABAJO)</p>	<p>BULÓN DE RUDDER STOP CON SERVICE KIT INSTALADO P/N 0433142-1</p>

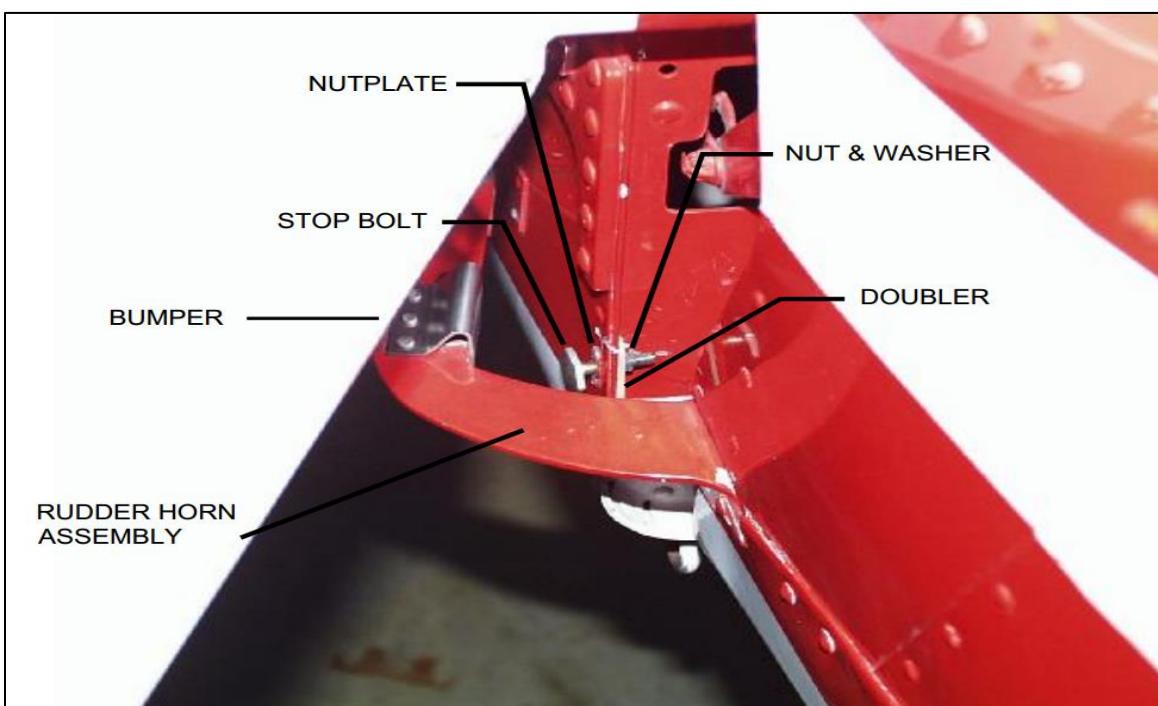
- En la FIGURA 1 se muestra una imagen, a modo de referencia, de la zona de del cono de cola y del rudder con el *Service Kit* instalado.

FIGURA 1. Vista trasera de la zona del rudder y cono de cola con la modificación instalada

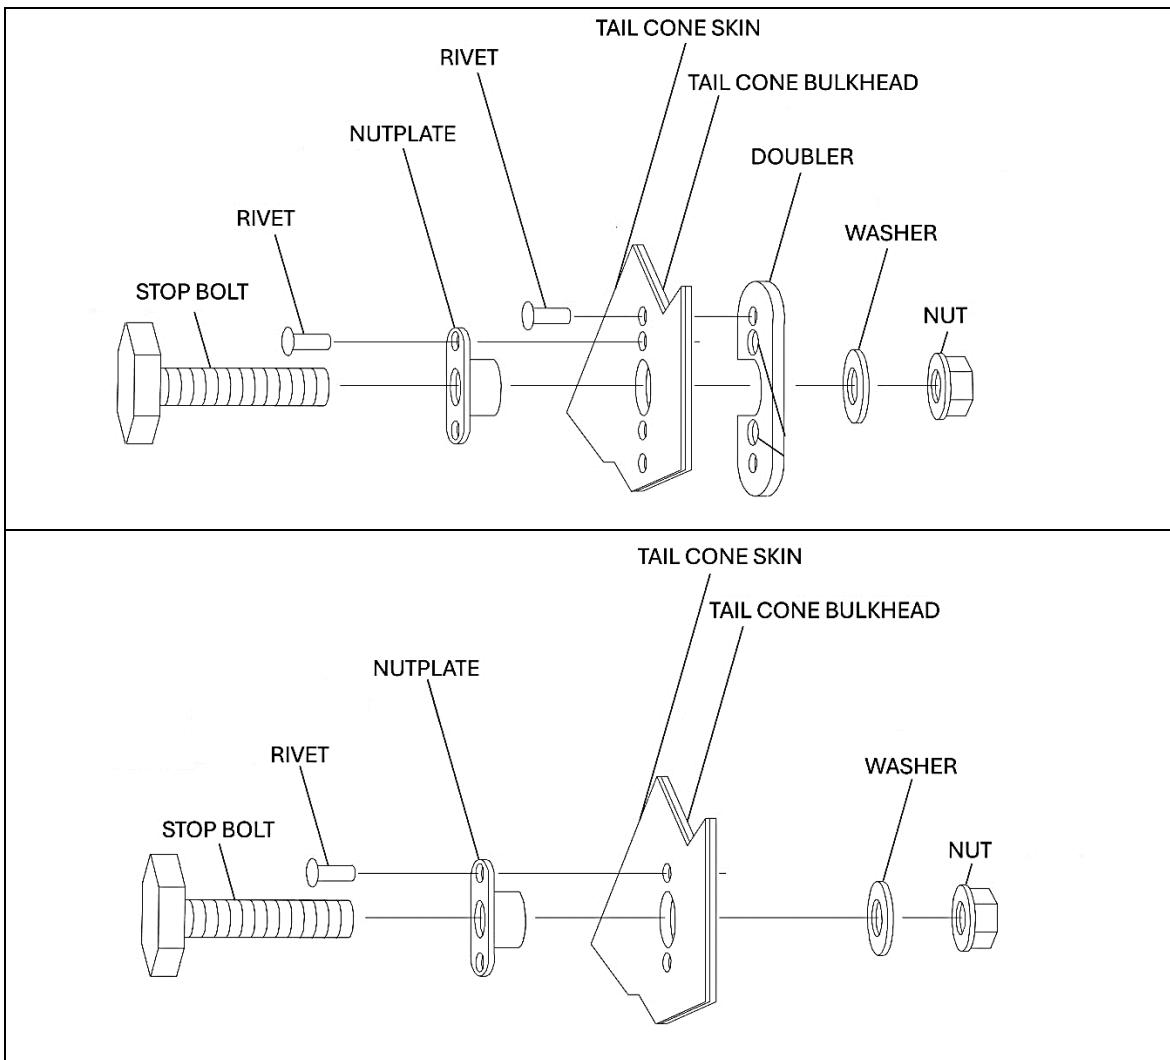
- En la FIGURA 2 se muestra un diagrama de la instalación del bulón del rudder stop en la zona del cono de cola según los *Service Kits* aplicables.

FIGURA 2. Diagrama de la instalación del bulón del rudder stop modificado por el Service Kit SK152-24C (arriba) y SK152-25C (abajo)
