ADVERTENCIA 326/DAG

Rotura del Eje de Montaje (EM) de la Rueda en el Tren de Aterrizaje de Nariz (TAN), P/N 28-8-1105-3, 28-8-1718-1, 92-8-240-1, 92-8-240-7, 22-8-3108-1.

Referencia: ADVERTENCIA 326/DAG - TECNAM - Eje de Montaje (EM) de la Rueda en el Tren de Aterrizaje de Nariz

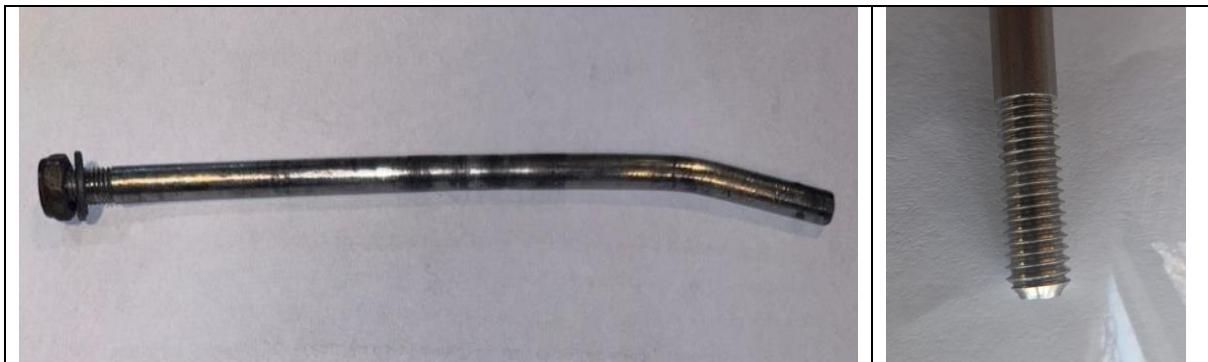
- 3- Este componente de montaje de la rueda, TECNAM lo utiliza en varios modelos de sus aeronaves, algunos de ellos con distintos nombres y N/P.
- 4- Pero todos ellos con la misma forma, material y proceso de fabricación. La manufactura de la rosca, es por arrancamiento de viruta y no por deformación plástica (rolado), método de fabricación que tiene la desventaja de un mal comportamiento frente a los procesos de carga cíclica.

- 5- Y como la rotura del eje del P2008 se produjo justamente en la zona donde se inició la rosca, estaríamos ante un caso de rotura por un proceso de fatiga.

- 7- Se adjuntan unas fotografías, en las que se muestran en la de la izquierda, el eje roto tal como fue encontrado luego del accidente, y en la de la derecha, un eje nuevo con detalle de la rosca.

- 1- A los Propietarios y Operadores, que, en el próximo ingreso de sus aeronaves a un Taller Aeronáutico de Reparación (TAR), que le requieran la inspección de los EM de las ruedas de los TAN.
- 2- A los TAR:
 - a. Para aquellas aeronaves que hayan acumulado un total de 500 hs de tiempo en servicio, realicen un END por la técnica de Partículas Magnetizables a los EM por presencia de fisuras, especialmente en las zonas de las roscas en sus extremos. Repetir esta inspección en intervalos de 500 hs de tiempo en servicio, y
 - b. En cada Inspección Anual o de 100 hs, inspeccionen el EM del TAN, esté contenida o no su inspección en la Guía de Inspección, para lo cual, desmontar la rueda del TAN, e inspeccionar detalladamente el EM por deformación y presencia de fisuras, especialmente en las zonas de inicio de las roscas en los extremos de los EM.
