ADVERTENCIA 329/DAG

Talleres Aeronáuticos de Reparación, Propietarios y Operadores de aeronaves marca BRM AERO S.R.O, modelo BRISTELL LSA.

Fisuras en los Soportes del Radiador de Aceite del Motor (SRAM).

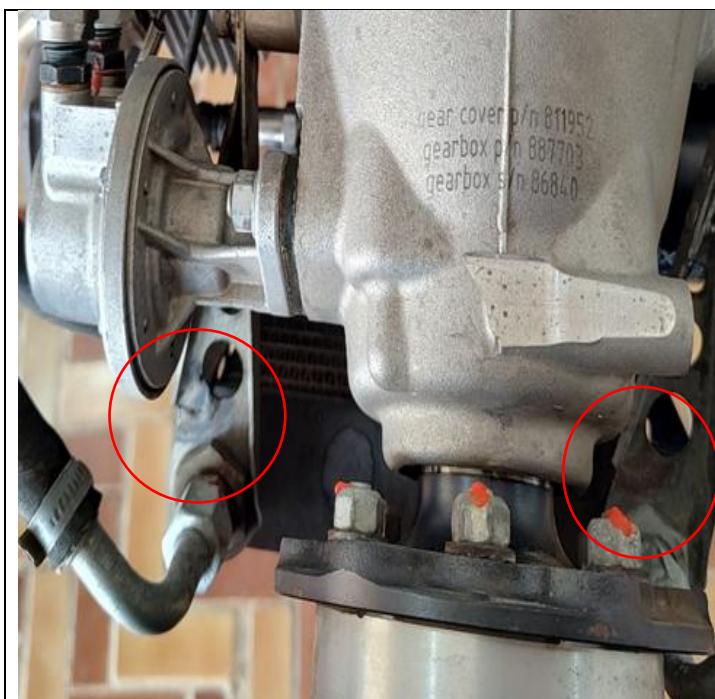
En esta aeronave se pudieron observar ambos soportes fisurados. Para solucionar la novedad, los soportes fueron reparados mediante soldadura. Los cordones presentaban una calidad dudosa. Al momento de la inspección la aeronave acumulaba 3500 hs voladas.

En base a lo indicado anteriormente, se recomienda a los talleres que, durante la próxima inspección Anual o de 100 hs, de estas aeronaves, y luego en cada inspección anual, se realice una inspección detallada de los SRAM en búsqueda de fisuras. En caso de detectarse fisuras, REEMPLAZAR el/los soporte/s fisurados por otro/s en condición AERONAVEGABLE.

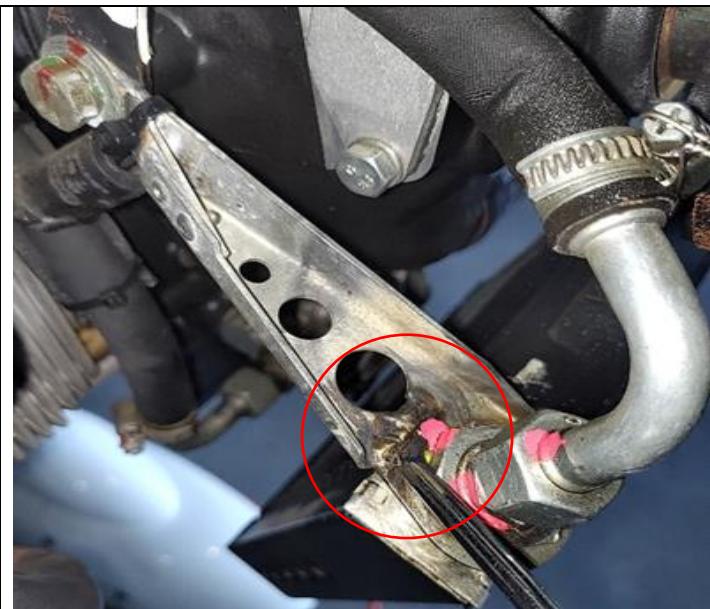
En esta aeronave se pudo observar uno de los soportes fisurado.

Asimismo, el operador, para solucionar la novedad, también reparó la fisura mediante una soldadura, de una calidad dudosa.

Al momento de la inspección la aeronave acumulaba 1950 hs voladas.

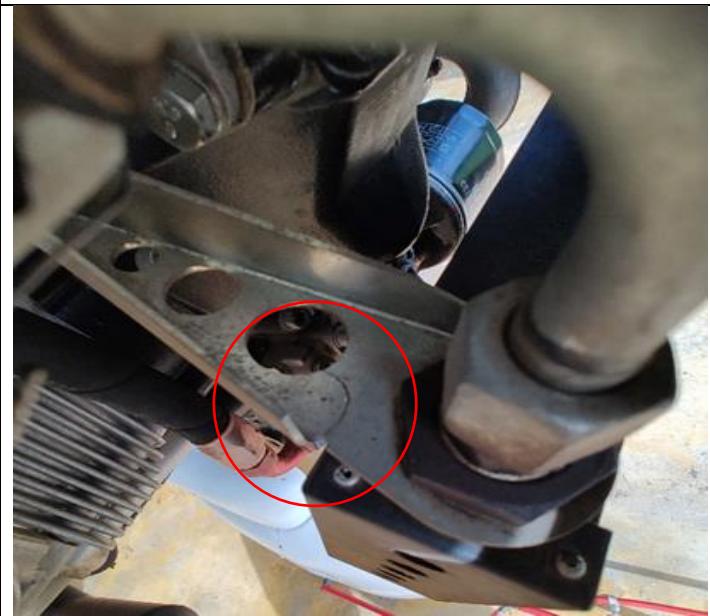
En esta aeronave se pudo observar uno de los soportes fisurado, pero aún no se le había practicado ningún tipo de reparación.

Al momento de la inspección la aeronave acumulaba menos de 2000hs voladas.
