ADVERTENCIA 330/DAG

Talleres Aeronáuticos de Reparación, Propietarios y Operadores de aeronaves marca BRM AERO S.R.O, modelo BRISTELL LSA.

Fisuras en los Soportes de Fijación de la Bancada de Motor (SFBM) en el fuselaje.

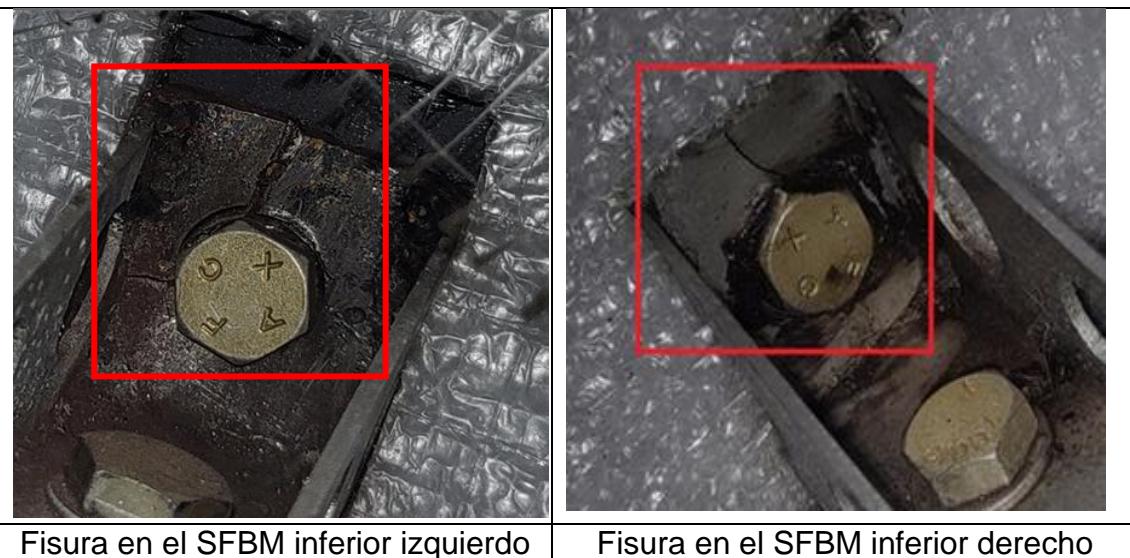
1- En una de las aeronaves inspeccionadas se detectó una fisura en el SFBM inferior izquierdo y otra en el derecho. Al momento de la inspección, la aeronave poseía 1950 hs de tiempo en servicio y la misma estaba siendo utilizada para dar instrucción. A continuación, se pueden observar algunas imágenes de las fisuras detectadas:

El operador de esta aeronave nos informó que anteriormente tuvieron que reemplazar los dos SFBM superiores, dado que en ellos se detectaron fisuras de las mismas características que las observadas durante la inspección.

Al consultar la guía de la Inspección Anual contenida en el manual del fabricante de la aeronave, no se observan ítems de inspección requeridos sobre los SFBM.

En base a lo indicado anteriormente, se recomienda a los talleres que, durante la próxima inspección Anual o de 100 hs, de estas aeronaves, y luego en cada inspección anual, se realice una inspección detallada de los SFBM en búsqueda de fisuras. En caso de detectarse fisuras, REEMPLAZAR el/los soporte/s fisurados por otro/s en condición AERONAVEGABLE.

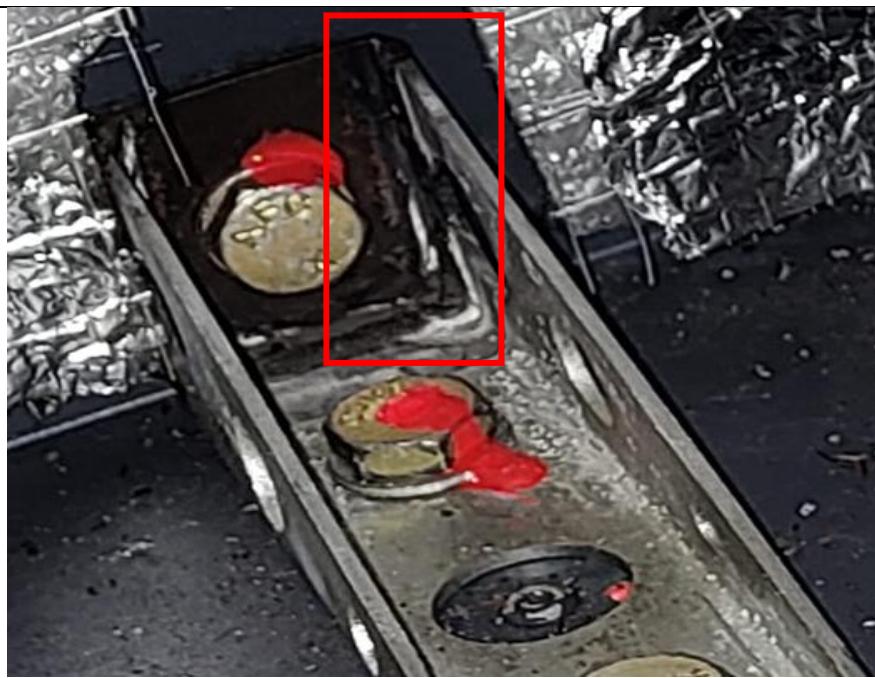
- 2- En otra de las aeronaves, se detectó la reparación de una fisura en el SFBM inferior izquierdo mediante un cordón de soldadura. Al momento de la inspección la aeronave poseía 1600 hs de tiempo en servicio y la misma estaba siendo utilizada para dar instrucción. A continuación, se puede observar la reparación de la fisura detectada:
