# **Plan de Relevamiento de los Servicios Desvinculados**

## **Partido de la Matanza**

*Periodo Agosto – Septiembre de 2011*

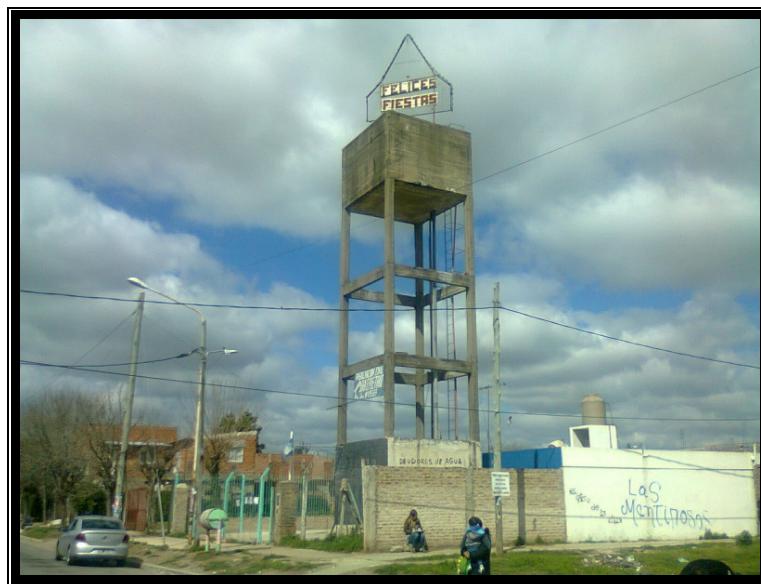
## I. Barrio San Cayetano

**SISTEMAS DE TRATAMIENTO** Al momento de la visita no se pudo detectar presencia de cloro en el agua de la red, refiere que en algún momento funcionó una bomba cloradora la que se sacó de servicio por considerar que el agua estaba en buenas condiciones. Se le recomienda su reinstalación.-

**OBSERVACIONES:** El barrio se encuentra rodeado por redes de agua potable de la Empresa AySA, prácticamente en su totalidad.-

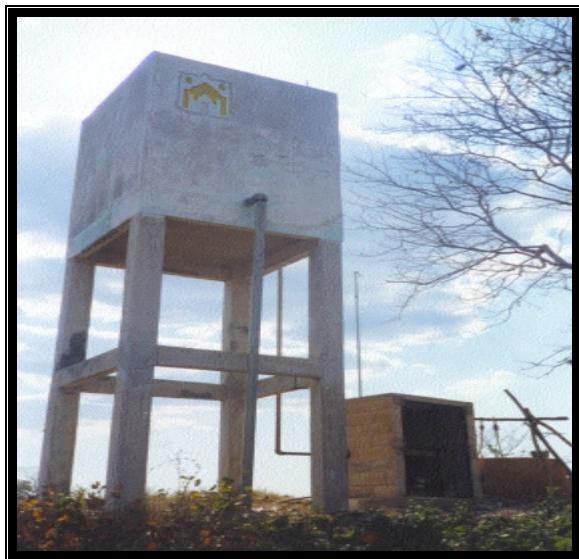
## **II. Consorcio Parque San Justo (Luz y Fuerza)**

**SISTEMAS DE TRATAMIENTO** En el momento de la visita no se detectó presencia de cloro, comprobándose que no cuenta con sistema de cloración.,

**OBSERVACIONES:** Se realizó una extracción de una muestra de agua a la bajada del tanque, las que fueron derivadas a la empresa AYSA para su posterior análisis.

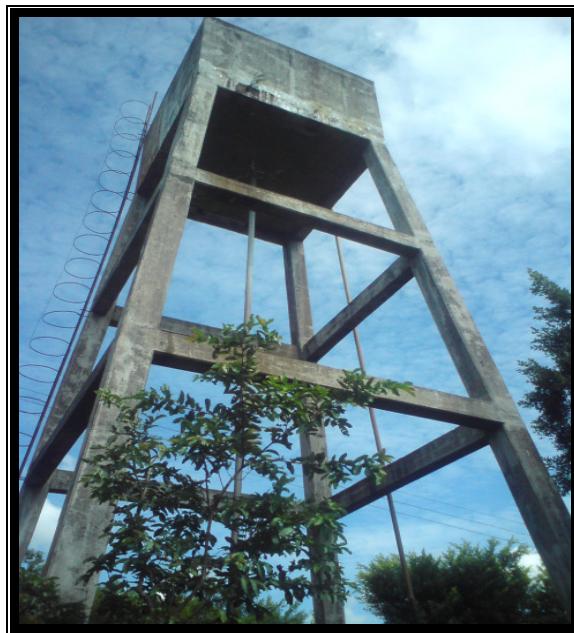
### **III. Cooperativa Barrio Tanque**

**SISTEMAS DE TRATAMIENTO** El servicio cuenta con bomba cloradora, se adjuntan protocolos de análisis de control efectuados por el operador,

**OBSERVACIONES** Se procedió a extraer una muestra de agua, las que fueron derivadas a la empresa AYSA para su análisis.

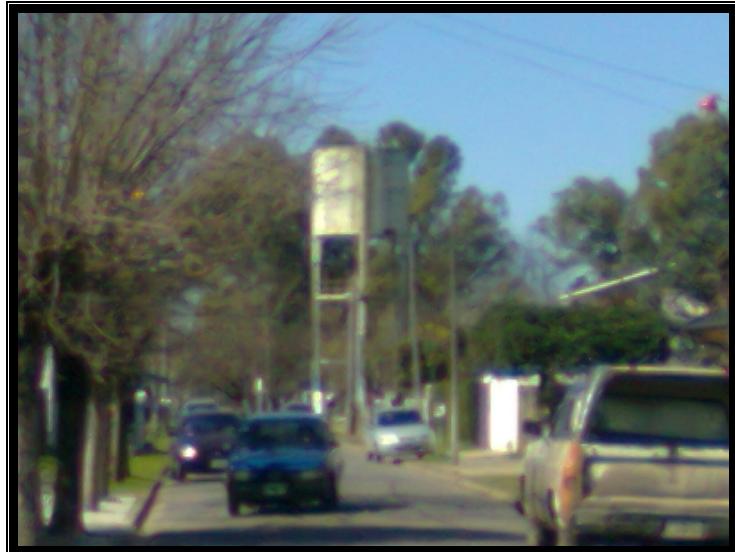
#### IV. Barrio Km. 43

**SISTEMAS DE TRATAMIENTO** En el momento de la visita no se pudo detectar presencia de cloro en el agua de la red, a pesar de constatarse visualmente la instalación de un sistema de cloración, el que según se refiere se había apagado por un corte momentáneo de luz.

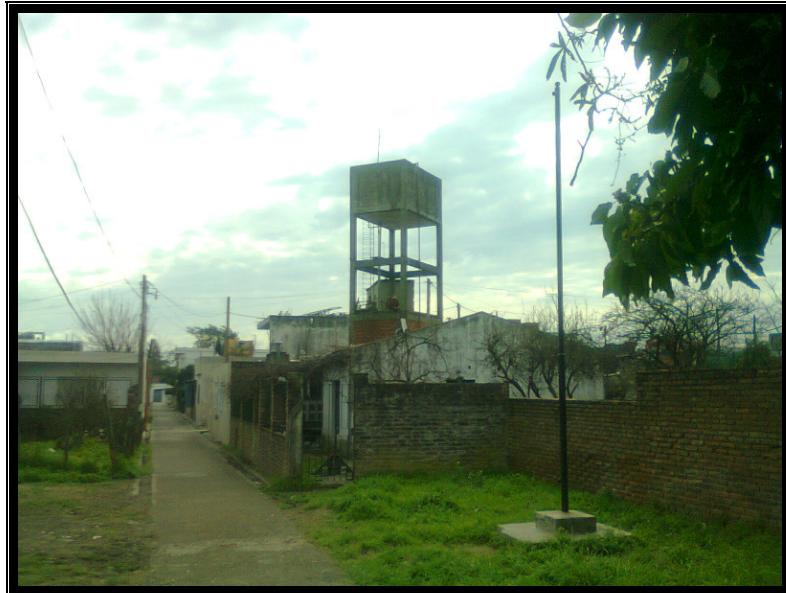
## V. Cooperativa Madres del Pueblo

**INFRAESTRUCTURA** Se trata de una cooperativa de servicios que presta el servicio de agua a los vecinos de un barrio de **63 viviendas**, cuenta con **dos perforaciones** y **un tanque** elevado. No realiza controles de ningún tipo.

**SISTEMAS DE TRATAMIENTO** En el momento de la visita no se pudo detectar presencia de cloro.

**OBSERVACIONES** En cada oportunidad que se ha visitado el barrio nunca se pudo obtener información ni acceder a la casilla donde se encuentra la bomba por no localizarse ninguno de los responsables.-

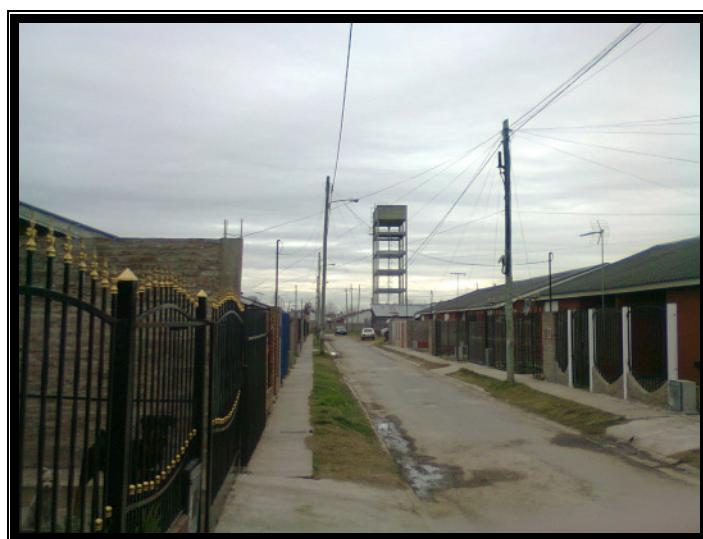
## **VI. Cooperativa Coplabor ·La Ferrere·**

**SISTEMAS DE TRATAMIENTO** Cuenta con sistema de cloración.-

**OBSERVACIONES** No emite factura por el servicio de agua y cloaca, los que son incorporados al costo de las expensas.-

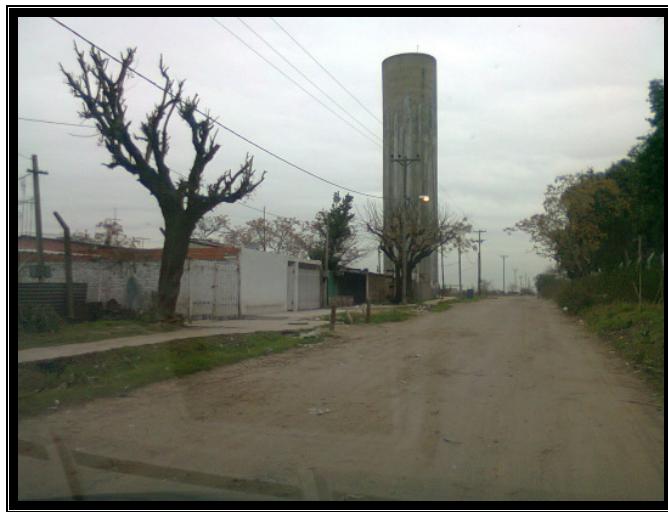
## **VII. Cooperativa Participar . Barrio Catán I**

**SISTEMAS DE TRATAMIENTO** No Cuenta con sistema de cloración.

**OBSERVACIONES** Las instalaciones presentan grandes deterioros, que deberían ser atendidos a la brevedad, ya que el tanque presenta filtraciones las que caen sobre las instalaciones eléctricas. No cuenta con mantenimiento de ninguna índole y es presa frecuente de actos de vandalismo.

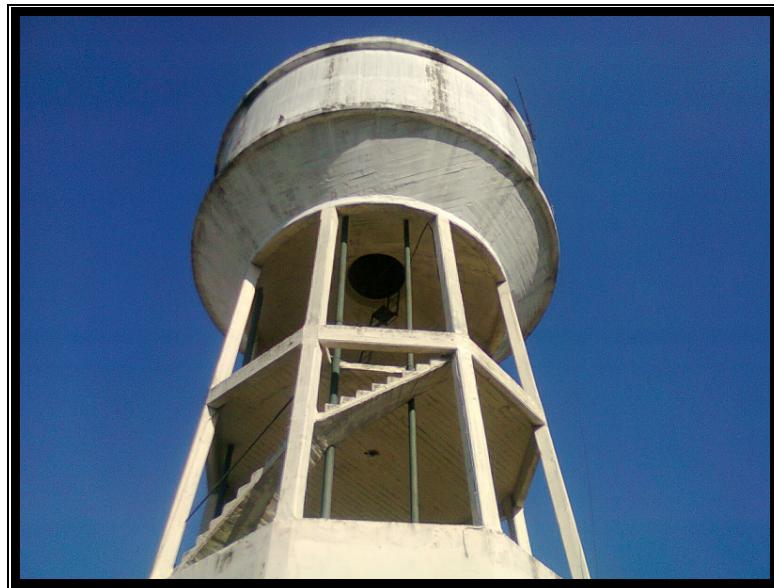
## **VIII. Cooperativa Stella Maris**

**SISTEMAS DE TRATAMIENTO** Si bien en el momento de la visita no se encontraba en funcionamiento por falta de cloro, el servicio cuenta con bomba cloradora.

**OBSERVACIONES** La Cooperativa entregó protocolos de análisis de control efectuados por el operador, copia de factura de compra de cloro y copia de factura en la que figura el anuncio sobre la presencia de Nitratos y el aviso a la población sensible para procurar otro suministro de ser necesario.-

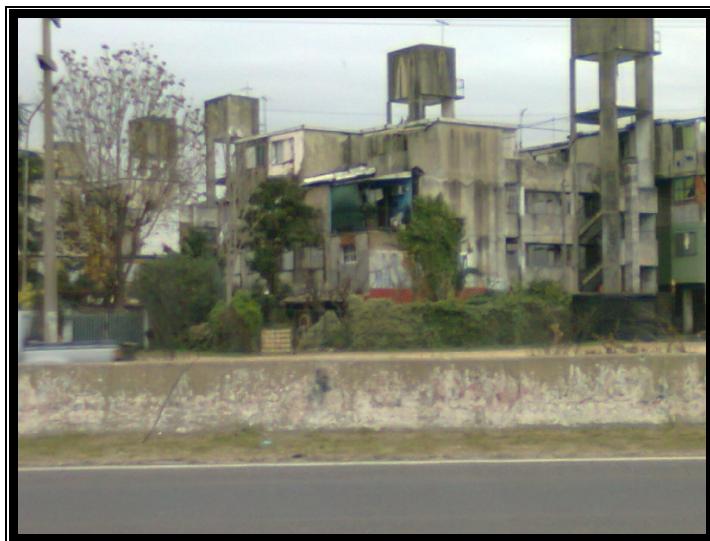
**IX. Complejo habitacional N° 17,18 y 19 Barrio José Ingenieros**

Se procedió a realizar una inspección al servicio desvinculado denominado Complejo habitacional N° 17,18 y 19 Barrio José Ingenieros, con domicilio en la calle Crovara y camino de Cintura, Partido de La Matanza, no pudiéndose efectivizar la misma por no revestir el citado barrio las mínimas condiciones de seguridad para dar cumplimiento a nuestras tareas de control.-.
