INFORME DE LOCAL - CHECKLIST

Local	SA-HAE-AS-SS-L-020
Frente (en metros)	4.48
Cubiertos (en m2)	3.29
Descubiertos (en m2)	0.00
Semicubiertos (en m2)	0.00
<b>Total superficie</b>	3.29

LÍNEA	SARMIENTO
RAMAL	ELÉCTRICO - ONCE - MORENO
ESTACIÓN	HAEDO
USUARIO RELEVÓ	Guerrero Rodrigo
ANTIGÜEDAD ESTIMADA	18 años
ESTADO DEL INMUEBLE	REGULAR

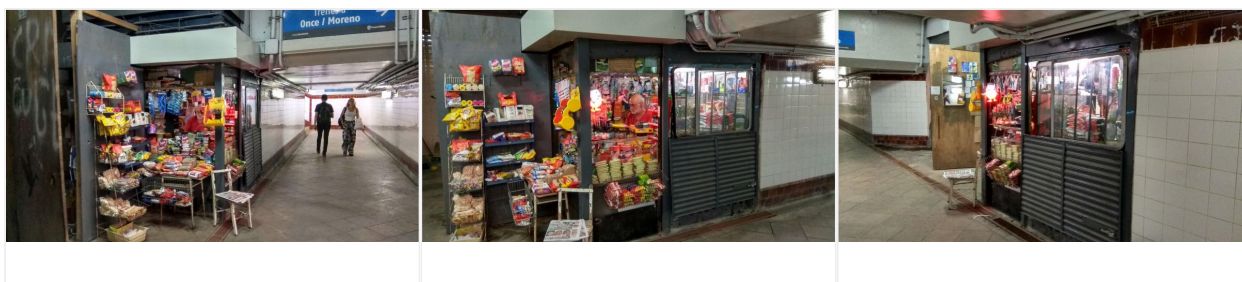
PARED ACOPLADA DE MADERA, EX PUESTO DE GENDARMERÍA.
