*Proyecto y Reconstrucción de Puente sobre arroyo Colastine Pk 59+803 – Ramal F1 – Provincia de Santa Fé – FCGB.*

TRF N° 594

**RECONSTRUCCIÓN DE PUENTE SOBRE ARROYO  
COLASTINE PK 59+803 – RAMAL F1- PROVINCIA DE  
SANTA FÉ – FCGB**

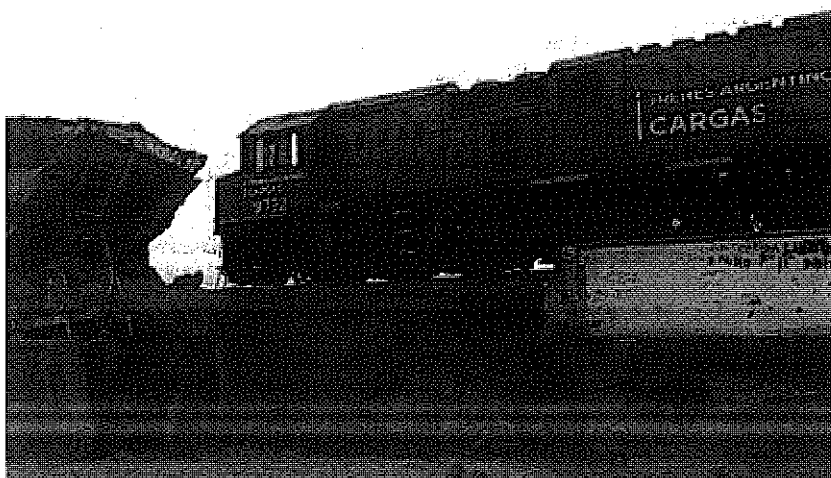
En el mes de Julio de 2018, mientras se desarrollaba la obra correspondiente a la LP 13-ADIFSE-2016, ocurrió un siniestro. Producto del mismo, los muros de mampostería que cumplían la función de Estribos previo a la ejecución de la obra, y los cuales se mantendrían con el objeto de servir únicamente de contención del suelo, y el tramo metálico que había sido montado a los efectos de aumentar la capacidad de carga de la superestructura, fueron afectados severamente. Debiendo este último, ser reemplazado por el preexistente a la ejecución de la obra, cuya capacidad de carga es de 17 Ton por eje. Por lo que actualmente circulan formaciones por el sector, aunque por lo expuesto, la carga se encuentra restringida. Asimismo, y producto del daño percibido por los mencionados muros de mampostería, se desconsolidó el terraplén contenido por los mismos. Este efecto fue más severo en el Estribo "lado Rosario", donde con la finalidad de permitir la circulación, se debió ejecutar un apuntalamiento provisorio conformado por una pilastra de durmientes (ver imagen N°2), y posteriormente se rellenó el terraplén con piedra y suelo, conteniéndolo con una pantalla conformada por durmientes y rieles a cada lado del mismo (ver imagen N°3).

*Imagen N°2: Pilastra de Durmientes sobre terraplén de aproximación "lado Rosario".*

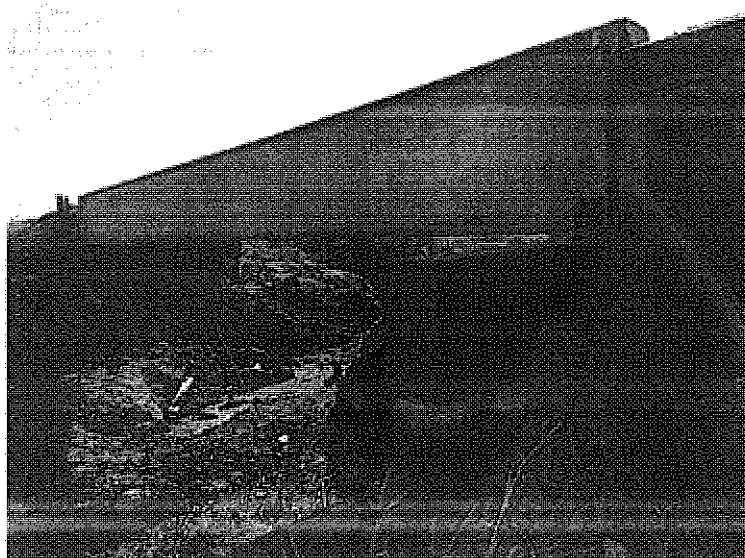
El tramo metálico de 18,60mts de luz entre ejes de apoyo, transmite las cargas permanentes y las sobrecargas móviles originadas por la circulación de las formaciones a dos pilas "mixtas" (ver imagen N°4). Cada una de las cuales se encuentra conformada por una viga dintel metálica vinculada en cada extremo a un pilote - columna de H<sup>A</sup>° de 0,80m de diámetro, por medio de una placa de apoyo soldada a la misma y anclada al hormigón mediante barras soldadas al elemento metálico de apoyo (ver imagen N°5). Las mencionadas pilas "envuelven" los estribos de mampostería preexistentes (ver imágenes N°6 y 7), librando a estos de la transmisión de las cargas de la superestructura. Las vigas dintel también fueron afectadas como consecuencia del accidente, por lo que deberá preverse la reparación de las mismas. Como ejemplo del daño sufrido por la correspondiente al "lado Santa Fe", puede visualizarse la imagen 8, mientras que la imagen N°9 denota parte de la afección percibida por la del "lado Rosario".

*Imagen N°4: Tramo metálico "provisorio" apoyado entre Pilas "mixtas" construidas como parte del contrato correspondiente a la LP 13-ADIFSE-2016.*

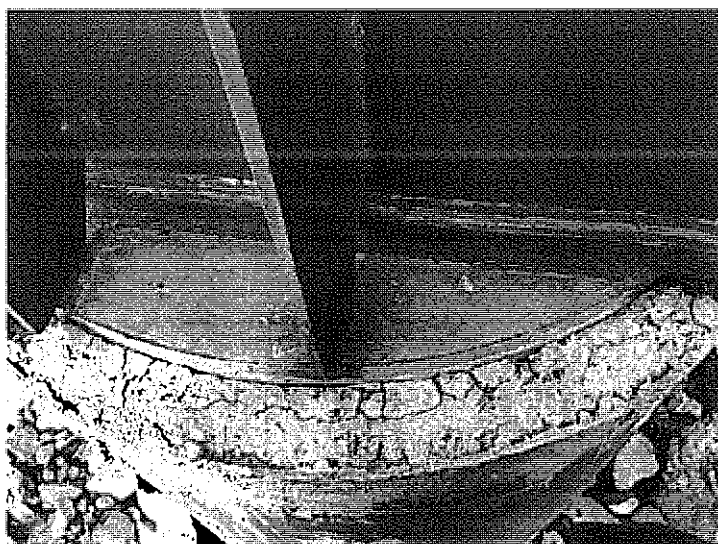
*Imagen N°5: Viga dintel soldada a placa de apoyo anclada en pilote – columna de H\*A\* con camisa metálica perdida.*

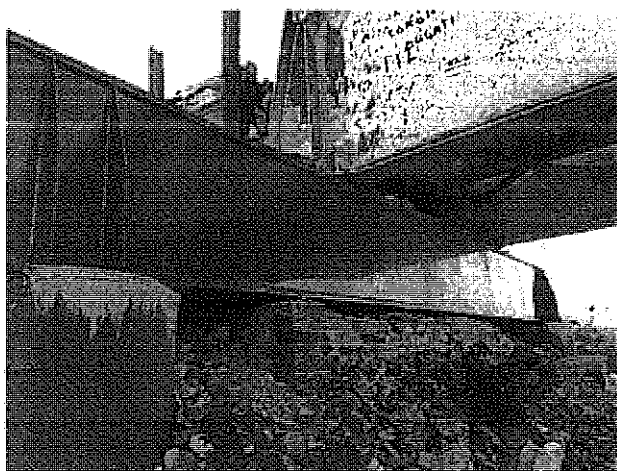
*Imagen N°6: Margen "lado Rosario". Viga dintel metálica por encima del estribo preexistente de mampostería, y pilotes de H"A" por "fuera" de las aristas generadas por los encuentros a 90° entre los muros que constituirían el "viejo" Estribo.*

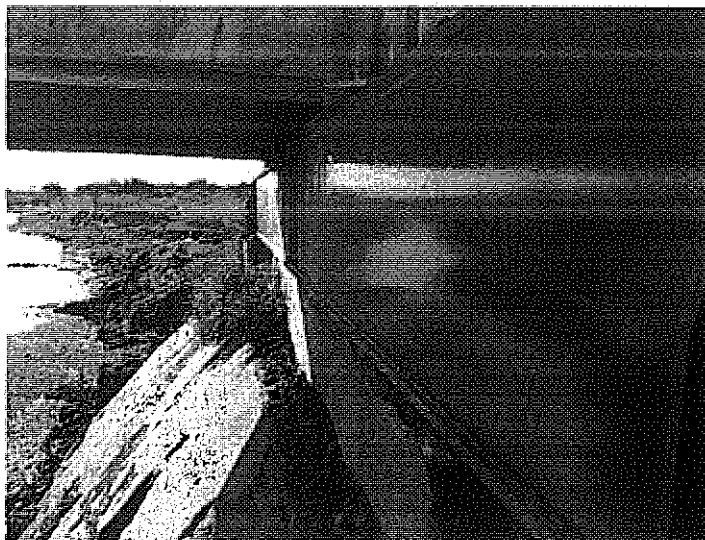
*Imagen N°7: Margen "lado Santa Fe". Viga dintel metálica por encima del estribo preexistente de mampostería, y pilotes de H"A" por "fuera" de las aristas generadas por los encuentros a 90° entre los muros que constituirían el "viejo" Estribo.*

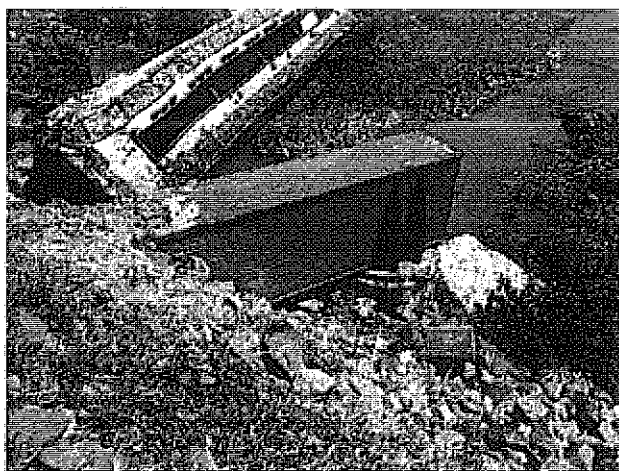
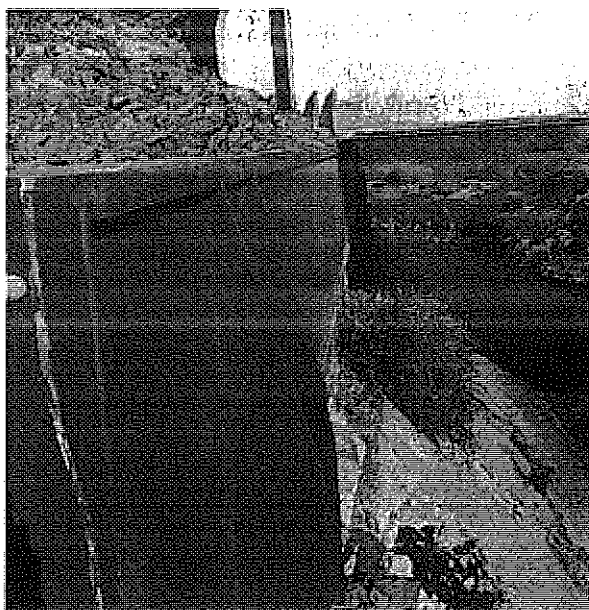
*Imagen N°8: Viga dintel metálica "lado Santa Fe" afectada por el impacto producido por el siniestro (vista desde Terraplén y desde el Arroyo respectivamente).*

Las vigas dintel también fueron afectadas como consecuencia del accidente, por lo que se deberá efectuar la reparación de las mismas.

El objeto del presente punto, es efectuar todas las reparaciones que resulten necesarias en ambas vigas dintel, a fin de lograr "restablecer" las condiciones de calidad previas a la ocurrencia del siniestro. Debiéndose prever la ejecución de tareas de corte, calentamiento, enderezamiento, soldadura, arenado y pintado, así como la provisión de suplementos para el reemplazo de elementos estructurales componentes de las vigas que hayan sufrido deformaciones plásticas severas que alteren su resistencia y funcionalidad, como así también la verificación de la vinculación con los pilotes existentes. Asimismo, se deberán efectuar los correspondientes Ensayos No Destructivos, a fin de controlar discontinuidades, defectos en las soldaduras a realizar, etc.

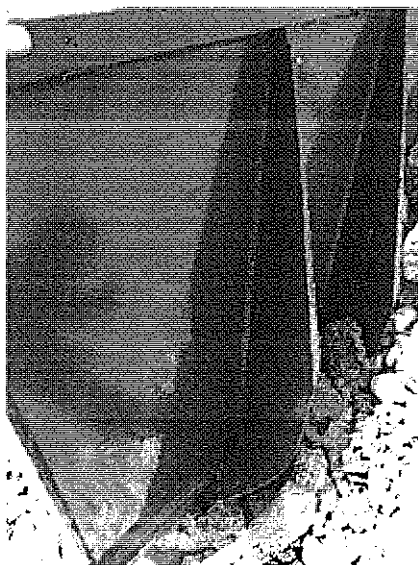
*Imagen N°9: Rigidizador de la viga dintel "lado Rosario" doblado (vista desde terraplén).*

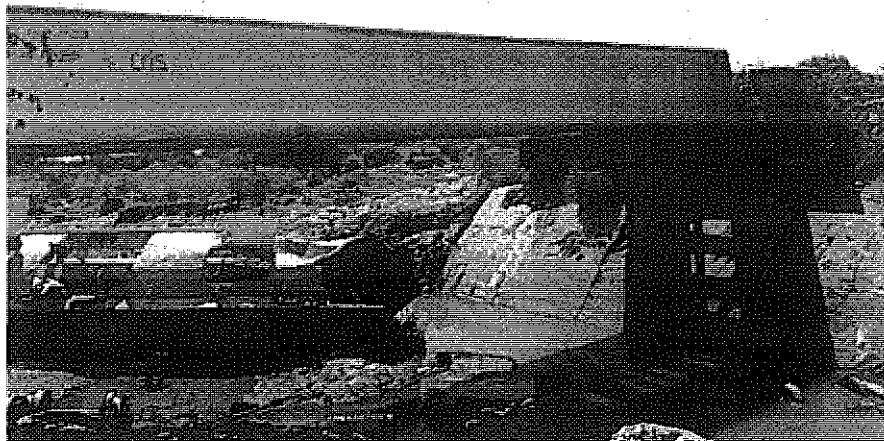
La pantalla inclinada de hormigón, cuyo objeto es la protección del estribo de mampostería correspondiente al "lado Santa Fe", también se encuentra deteriorada (ver imagen N°10), por lo que se deberán efectuar los correspondientes trabajos de mantenimiento. Asimismo, los gaviones de protección del estribo "lado Rosario", fueron destruidos producto del accidente (ver imagen N°11), por lo que deberán ser retirados y reemplazados.

*Imagen N°10: Pantalla inclinada de Hormigón para protección del Estriba de Mampostería "lado Santa Fe" deteriorada.*

Este ítem implica las tareas de limpieza profunda de la superficie, retiro de vegetación y remoción de material inestable de la Pantalla de Protección de Hormigón "lado Santa Fe", para su posterior reparación con grout y su correspondiente puente de adherencia, con el fin de obtener una terminación lisa y homogénea de la superficie de la mencionada estructura de protección.

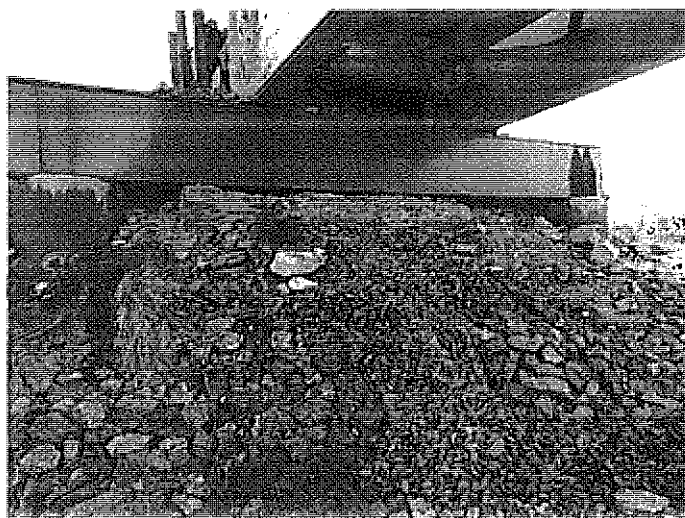
*Imagen N°11: Gaviones de protección del estribo "lado Rosario" destruidos.*

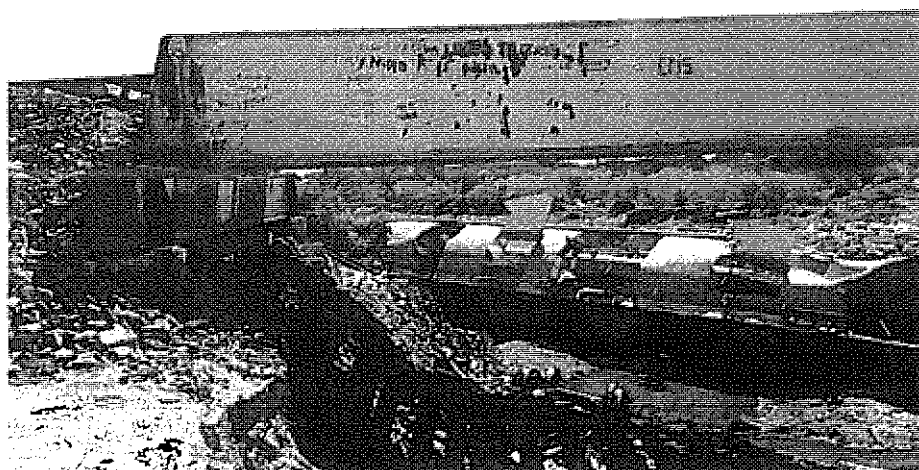
El cauce se encuentra obstruido parcialmente por el material producido del accidente (ver imagen N°12), el cual deberá ser retirado, y posteriormente proceder a la limpieza final y rectificación del cauce. A su vez, el tramo metálico siniestrado, se dejó al costado de la vía del "lado Rosario", por lo que también deberá ser retirado del sitio (ver imagen N°13), al igual que el boggie que se encuentra fuera del cauce sobre la margen del "lado Rosario" (ver imagen N°14), tramos de vía dejados a la vera del F1 que fueron reemplazados a modo de rehabilitar la circulación (ver imagen N°15) y todo el material de desecho existente en las inmediaciones del Puente (ver imagen N°16).

*Imagen N°12: Material producido del accidente (vagón, boggie, etc).*

Este ítem incluye el retiro de todo el material producido por el siniestro, como ser el vagón, los boggies, los gaviones y colchonetas destruidos, restos de mampostería, materiales de vía y tramos de vía reemplazados, el tramo metálico que se encontraba montado al momento del accidente, y todo material y/o desechos que se encuentren sobre el cauce o en las proximidades del puente, y que a criterio de la Inspección de ADIFSE amerite su retiro y traslado. Se deberá contemplar dentro de la cotización del presente ítem todos los equipos necesarios (grúas, excavadoras, etc) para ejecutar las tareas de retiro del producido en cuestión, cumpliendo con todas las normativas de Seguridad e Higiene vigentes, y aquellos otros necesarios para el transporte del producido, hasta el obrador de BCYL o Depósito de ADIFSE que indique la inspección, dentro de un radio de 150Kms. Para el retiro de los materiales más pesados (vagón, tramo dañado acopiado al costado del cauce, boggies, etc), y previamente a la ejecución de la tarea, se deberá presentar a la inspección, para su aprobación, el correspondiente Procedimiento de izaje de cargas, el cual deberá cumplir con todas las disposiciones en materia de Seguridad e Higiene vigentes.

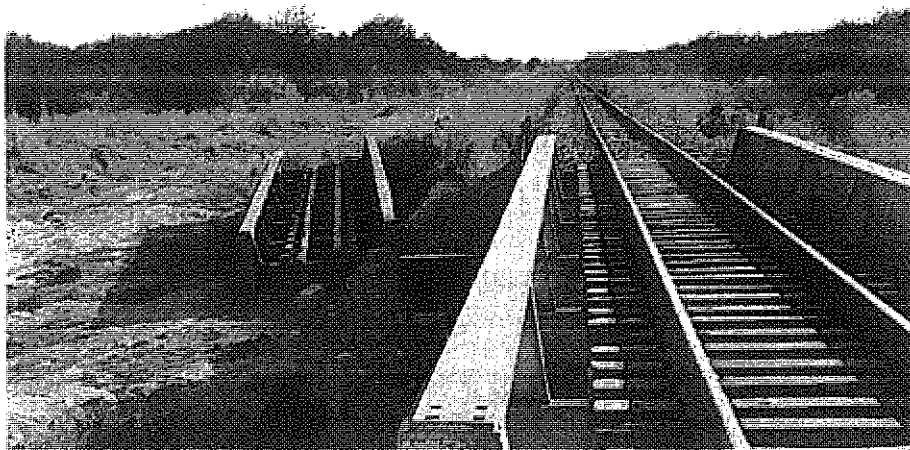
*Imagen N°13: Tramo metálico "sinlestrado", al costado de la vía del "lado Rosario".*

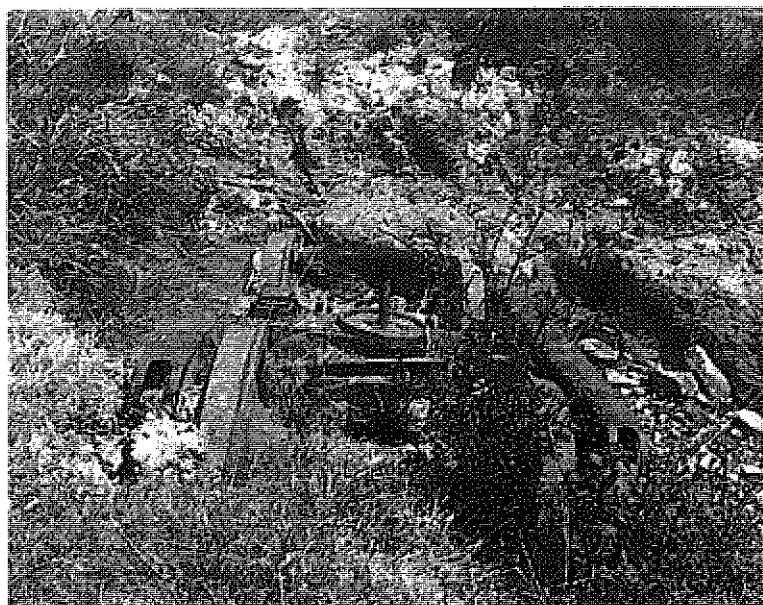
*Imagen N°14: Boggie fuera del cauce, del "lado Rosario" a retirar.*

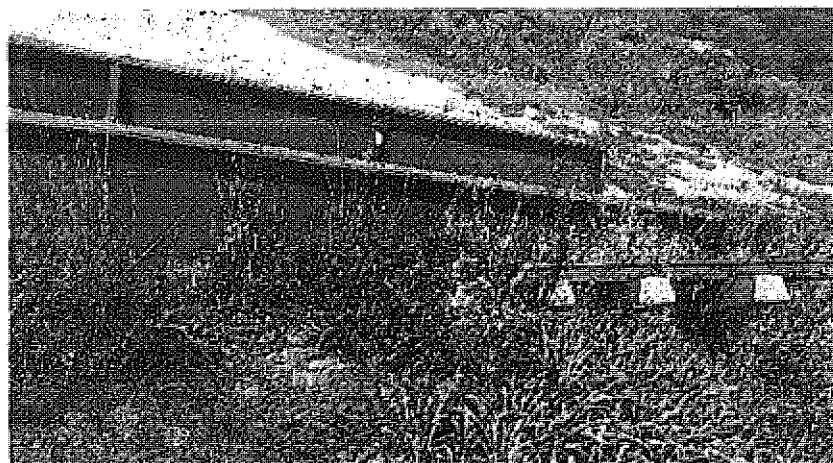
*Imagen N°15: Uno de los "tramos de vía" reemplazados a retirar.*

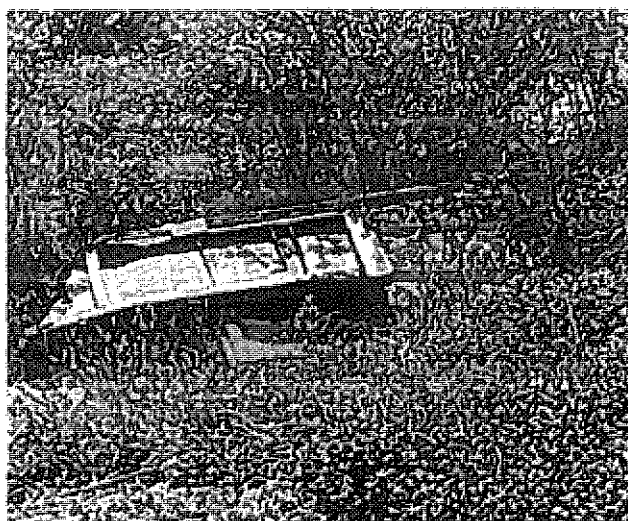
*Imagen N°16: Ejemplo de los desechos existentes en las inmediaciones del Puente.*

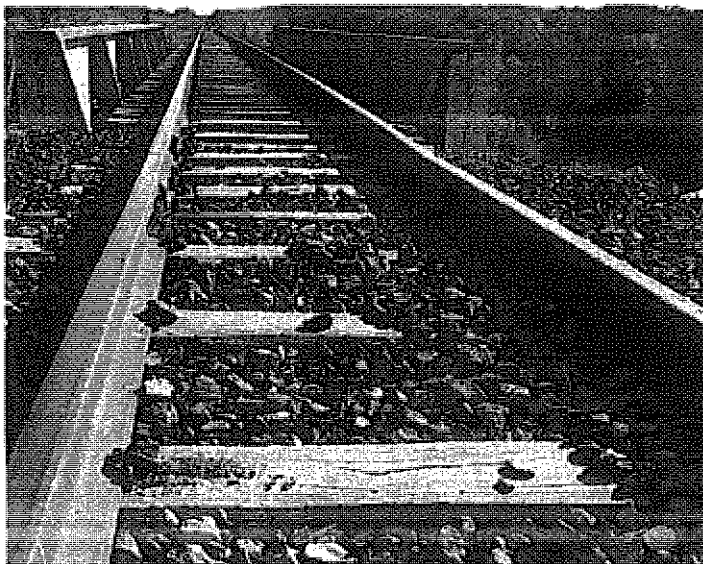
Imagen N°17: Superestructura de vía sobre terraplén de aproximación y puente.

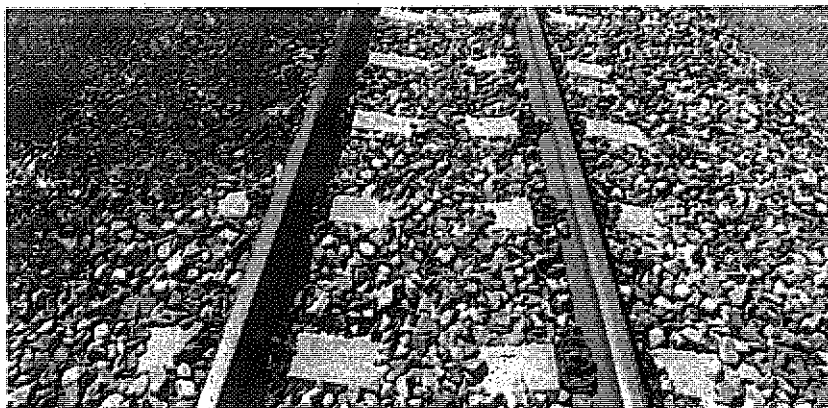
18mts eclisados, a modo de generar los dispositivos de dilatación del riel largo soldado. A su vez, la vía del "lado Rosario" cuenta actualmente con 32 durmientes de madera, y del "lado Santa Fe" con 17 durmientes de madera; a continuación de los cuales los durmientes son de hormigón y las fijaciones del tipo "Vossloh" (ver Imagen N°18).

Imagen N°18: Superestructura de vía a continuación de los durmientes de Q"C\* existentes a cada lado del puente.
