Dirección Nacional de Investigación de Sucesos Ferroviarios

Informe de Estudio

Estudio de pasos a nivel en la localidad de Cintra, provincia de Córdoba

09 de octubre de 2022

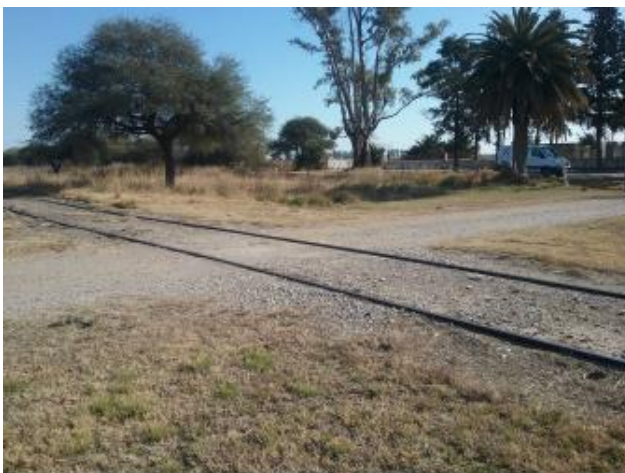
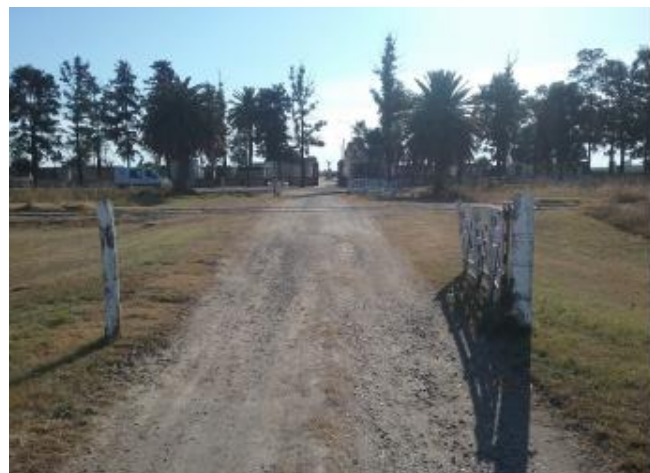
Figuras 1 y 2. Paso a nivel - Acceso al Cementerio de Cintra. Fuente: JST, 2022

- ✓ El paso a nivel (desprovisto de toda señalización regular), por ser un cruce rural de tierra, carece de las señales P.42 o P.3, R.27, R.21, R.5 y P.40 o P.1.

- ✓ El cruce no cuenta con cama de rieles, que resguarde la estabilidad de las vías y facilite el cruce carretero.
- ✓ El ingreso al paso a nivel desde las arterias que lo interceptan (Ruta Provincial N° 2 en ambos sentidos y calle S/N en ambos sentidos), no disponen de ninguna señalización de aviso y/o de aproximación al cruce ferroviario.

- ✓ ROMBO DE VISIBILIDAD: solo desde ingreso al paso a nivel en sentido sur, la vista hacia el "este" esta levemente obstaculizada por vegetación, en el resto de sus ángulos la visibilidad es plena. (verifica).

- ✓ CRITERIOS DE MEDICIÓN - EN REFERENCIA A LA LÍNEA DE DETENCIÓN: por ser el PAN un cruce rural de tierra y carecer de toda señalización regular, las mediciones realizadas, son tomadas desde el riel exterior (sin contemplar señal H.4).

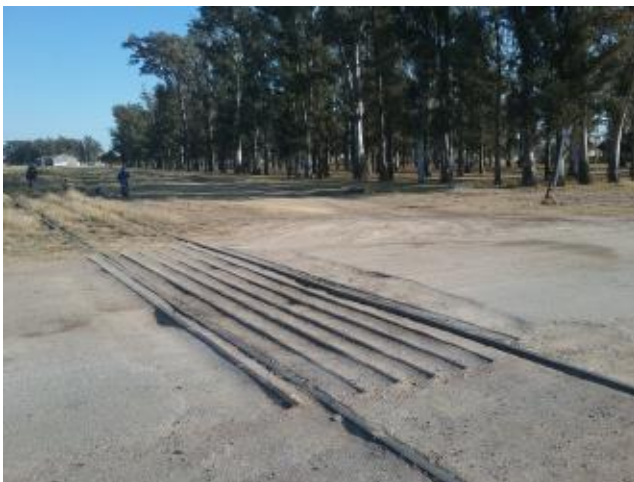
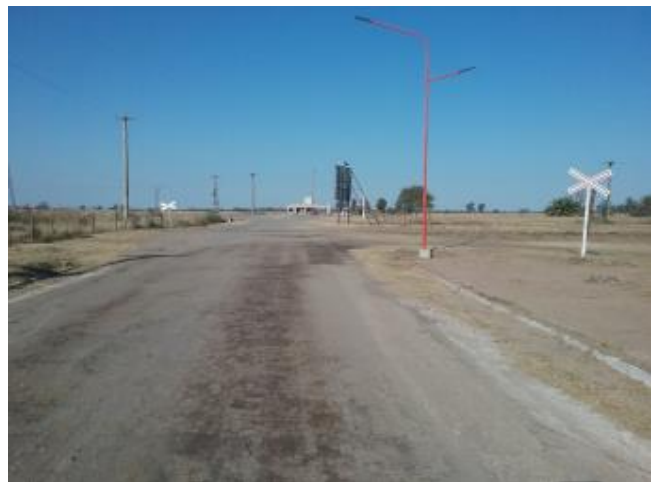
Figuras 3 y 4. Paso a nivel - Boulevard San Martín. Fuente: JST, 2022

- ✓ El paso a nivel (en ambos sentidos de circulación vial), esta desprovisto de las señales H.4, R.21, R.5, P.40 o P.1, H.14 y marca H.13.
- ✓ Solo cuenta con dos señales P.3, una por cada sentido de circulación. En dirección sur a 16,70 m del riel exterior y en dirección norte (ingreso a Parque Independencia) a 14,90 m.

- ✓ El ingreso al paso a nivel desde las arterias que lo interceptan (Ruta Provincial N° 2 en ambos sentidos y Av. Independencia), no disponen de ninguna señalización de aviso y/o de aproximación al cruce ferroviario. Existe un ingreso clandestino al Cuadro de Estación.

- ✓ ROMBO DE VISIBILIDAD: solo desde ingreso al paso a nivel en sentido sur, la vista hacia el "este" esta levemente obstaculizada por vegetación; en el resto de sus ángulos la visibilidad es plena, (verifica).

- ✓ CRITERIOS DE MEDICIÓN - EN REFERENCIA A LA LÍNEA DE DETENCIÓN: cuando el PAN no cuenta con señal H.4, por norma, se contempla en la medición los 5,30 m de margen para zona urbana (30 cm más, por el ancho de la señal H.4).

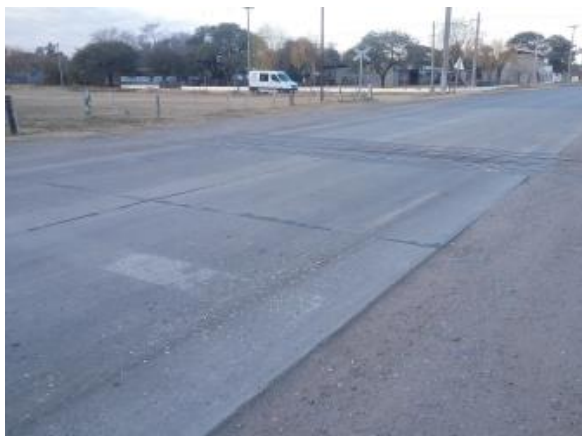
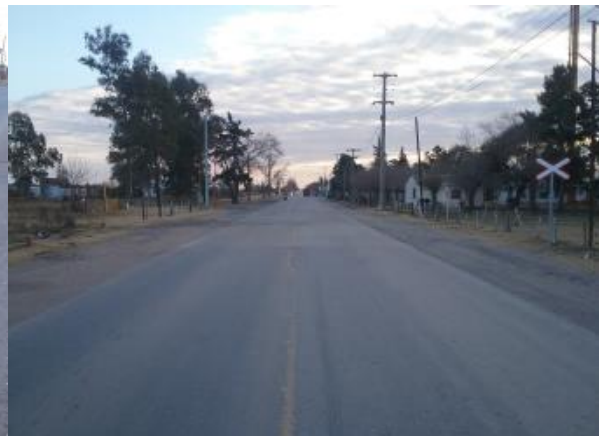
Figuras 5 y 6. Paso a nivel - Ruta Provincial N° 3. Fuente: JST, 2022

- ✓ El paso a nivel (en ambos sentidos de circulación vial), esta desprovisto de la señal H.14 y cuenta con señales H.4 [a 6.60 m del riel exterior, con un ancho de 40 cm], pero borrosa e incompleta por ambos ingresos al cruce.

- ✓ Por su circulación en sentido norte (con mediciones desde el riel exterior), dispone de las señales VERTICALES: P.3 (a 14,44m), P.1 (a 29,60m), R.21 [20 km/h] (a 66,95m), P.1 [c/ P.2, panel de prevención a 100 m] (a 101,42m), P.40 [c/ señal 40 km/h] (a 121,79m), S. 60 km/h (a 156,55m) y HORIZONTAL: H.13 [c/ 16,70m de largo] (a 101,07m).

- ✓ Por su circulación en sentido sur (con mediciones desde el riel exterior), cuenta con las señales VERTICALES: P.3 (a 19,66m), R.21 [20 km/h] (a 64m), P.1 [c/ P.2, panel de prevención de 100 m] (a 96,96m), P.40 [c/ S. 40 km/h] (a 185,97m), P.1 [c/ S. 60 km/h y P.2, panel de prevención a 300 m] (a 306,30m) y HORIZONTAL: H.13 [c/ 17,06m de largo] (a 107,04m)

- ✓ ROMBO DE VISIBILIDAD: por el ingreso al paso a nivel en sentido sur, la visibilidad hacia ambos lados está limitada por arboledas. También se observó, que en promedio 1/3 de los vehículos que lo transitan, no respetan la limitación de velocidad precautoria para el cruce.
