PaN JM de Rosas
231+767

SIEMENS *Belgrano*
MOBILITY S.A
 JULIAN SEGUNO AGUERO, 2830
 MUNRO, BUENOS AIRES
CARGAS Y LOGÍSTICA

| Track layout PaN JM de rosas | | | |
| Belgrano Cargas y Logística | | | |

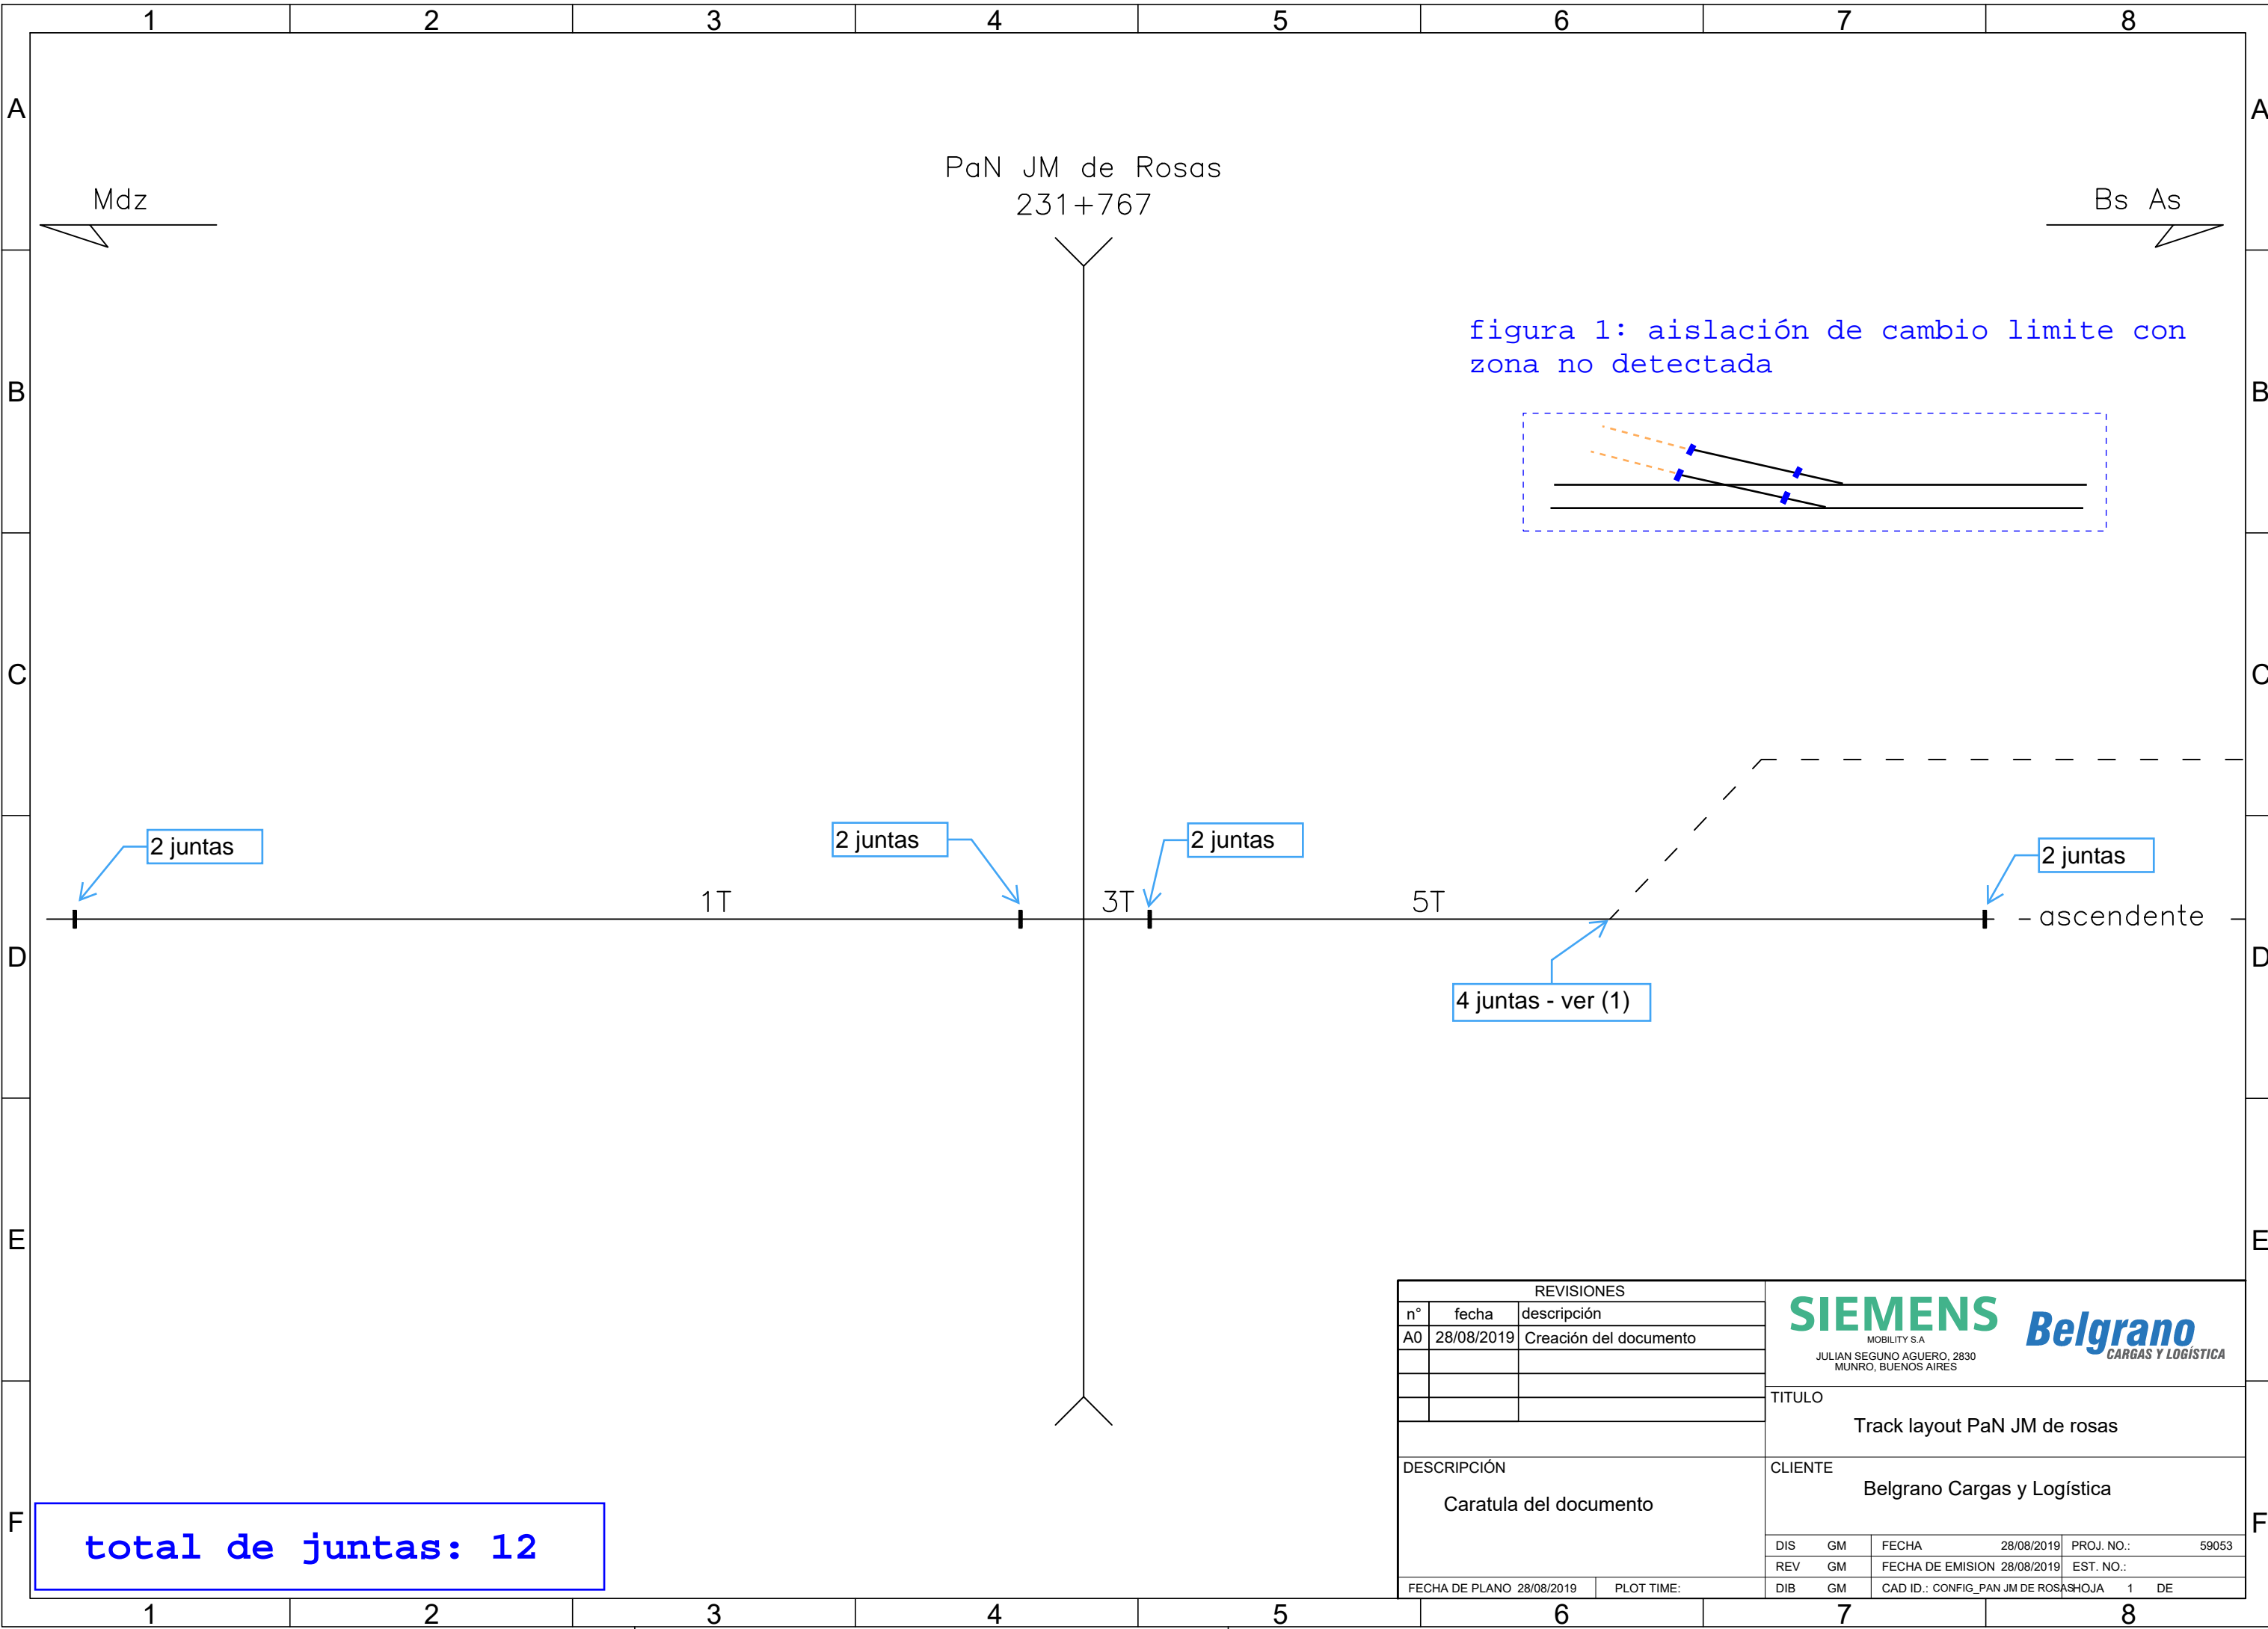
figura 1: aislación de cambio limite con zona no detectada

4 juntas - ver (1)

total de juntas: 12
