ESTUDIO Nº 7300-1

OBRA: Investigación Geotécnica
Camino Costero Tramo C
Emisario Riachuelo Lote 3

UBICACIÓN: Dock Sud
Partido de Avellaneda

SOLICITANTE: Impregilo S.p.A. – S.A. Healy
Company – U.T.E.

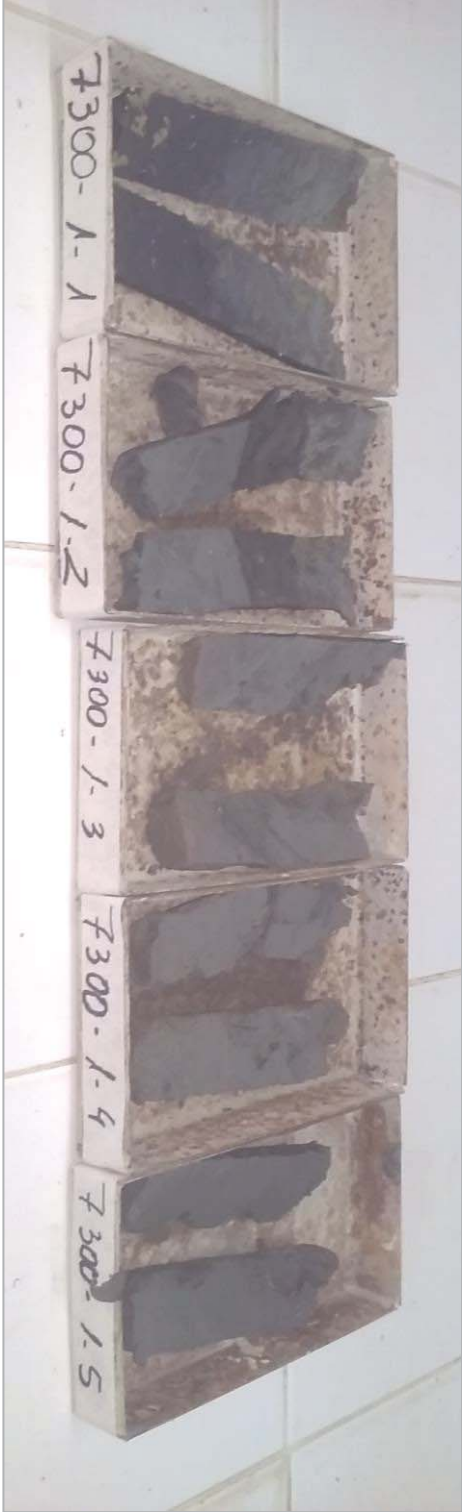
Sondeo SPT-01		Coordenadas	
Fecha de ejecución: 18/11/2016		N 6163359.30	E 6378730.74

Profundidad: 1,00 m SPT = 2	
		Profundidad: 2,00 m SPT = 2	
		Profundidad: 3,00 m SPT < 1	
		Profundidad: 4,00 m SPT < 1	
		Profundidad: 5,00 m SPT < 1

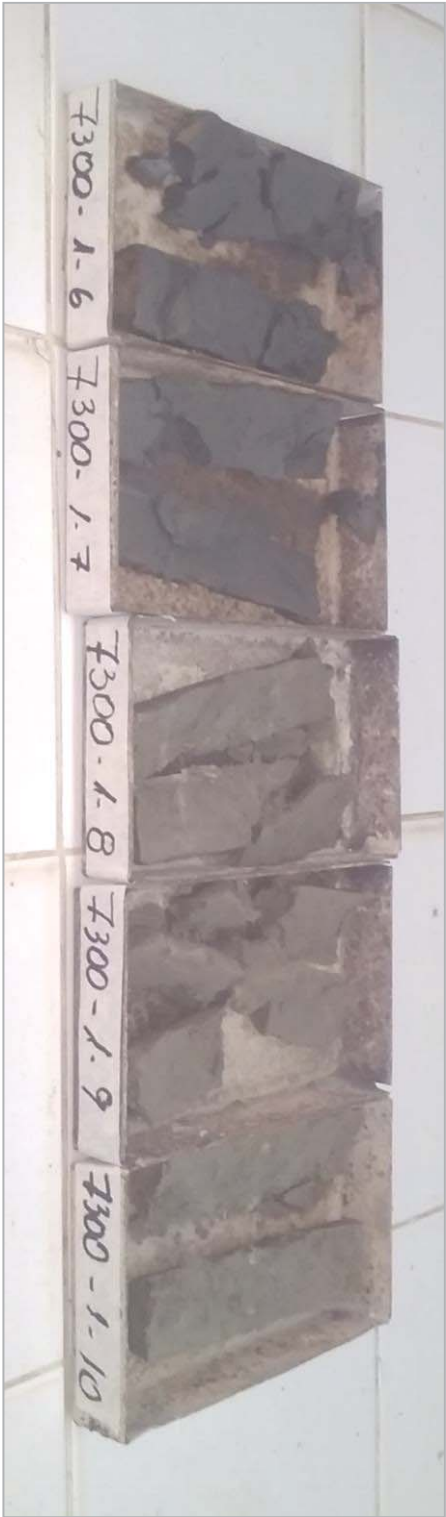
Sondeo SPT-01		Coordenadas	
Fecha de ejecución: 18/11/2016		N 6163359.30	E 6378730.74

Profundidad: 6,00 m SPT < 1	
		Profundidad: 7,00 m SPT < 1	
		Profundidad: 8,00 m SPT = 13	
		Profundidad: 9,00 m SPT = 14	
		Profundidad: 10,00 m SPT = 18

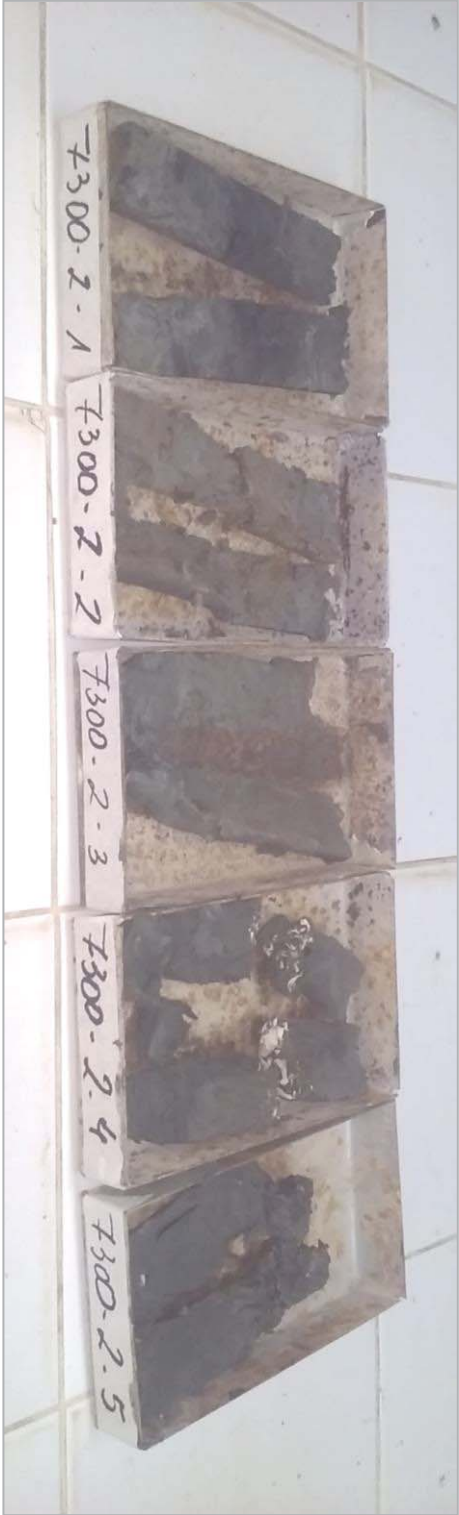
Sondeo SPT-02		Coordenadas	
Fecha de ejecución: 18/11/2016		N 6163039.90	E 6378481.39

Profundidad: 1,00 m SPT = 2	
		Profundidad: 2,00 m SPT = 2	
		Profundidad: 3,00 m SPT < 1	
		Profundidad: 4,00 m SPT < 1	
		Profundidad: 5,00 m SPT < 1

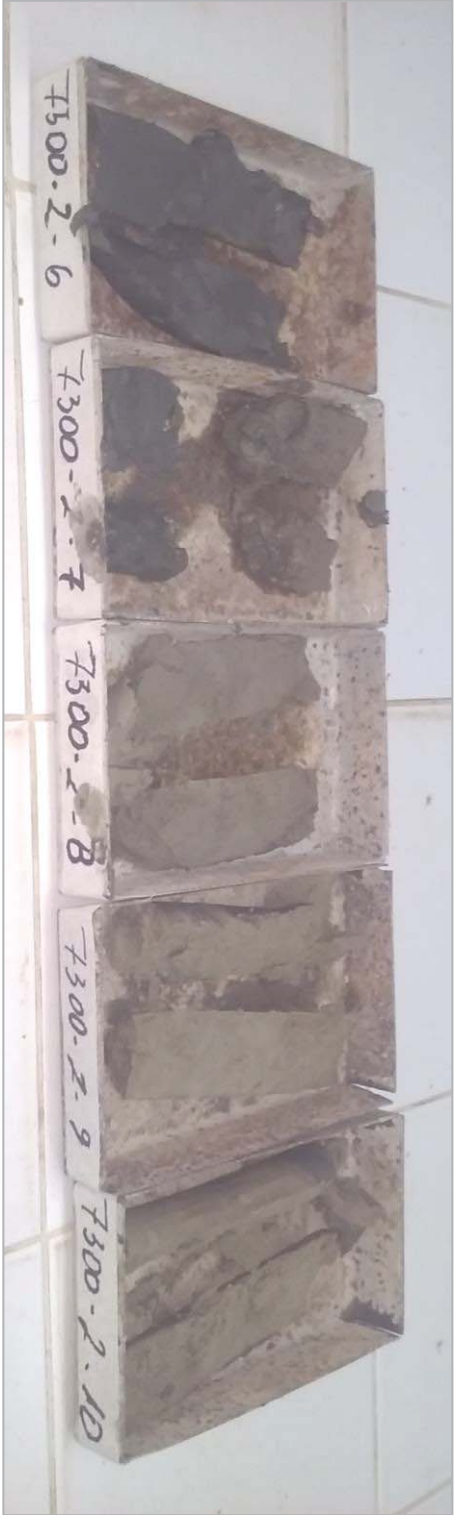
Sondeo SPT-02	Coordenadas	
Fecha de ejecución: 18/11/2016	N 6163039.90	E 6378481.39

<p>Profundidad: 6,00 m SPT < 1</p>	
	<p>Profundidad: 7,00 m SPT = 4</p>	
	<p>Profundidad: 8,00 m SPT = 13</p>	
	<p>Profundidad: 9,00 m SPT = 13</p>	
	<p>Profundidad: 10,00 m SPT = 14</p>

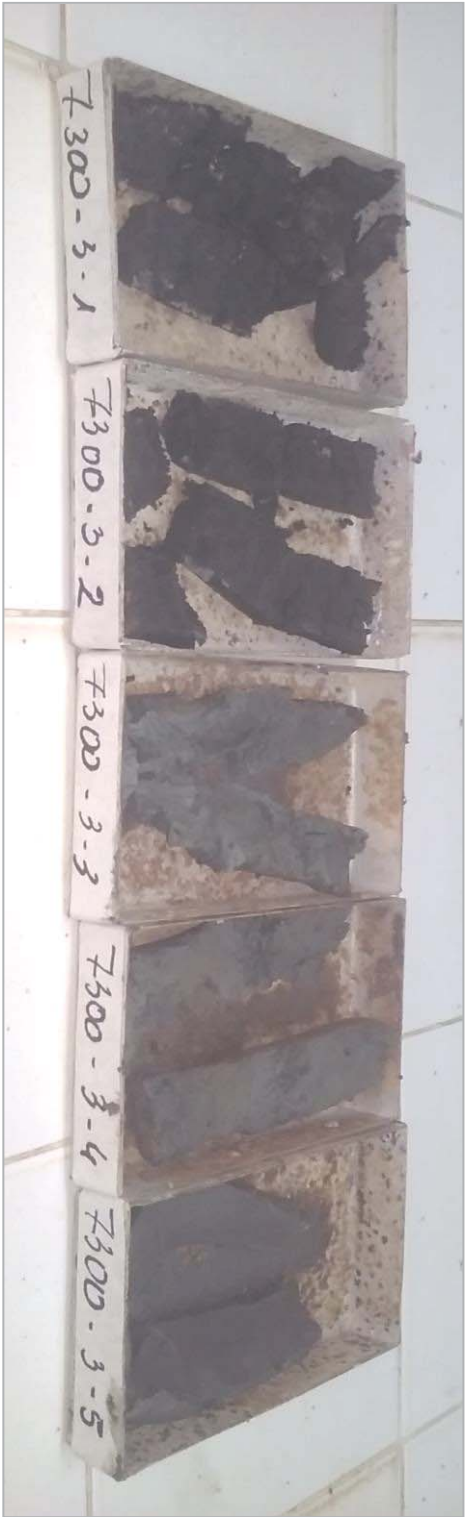
Sondeo SPT-03		Coordenadas	
Fecha de ejecución: 18/11/2016		N 6162744.19	E 6378207.31

Profundidad: 1,00 m SPT = 2	
		Profundidad: 2,00 m SPT = 2	
		Profundidad: 3,00 m SPT < 1	
		Profundidad: 4,00 m SPT < 1	
		Profundidad: 5,00 m SPT < 1

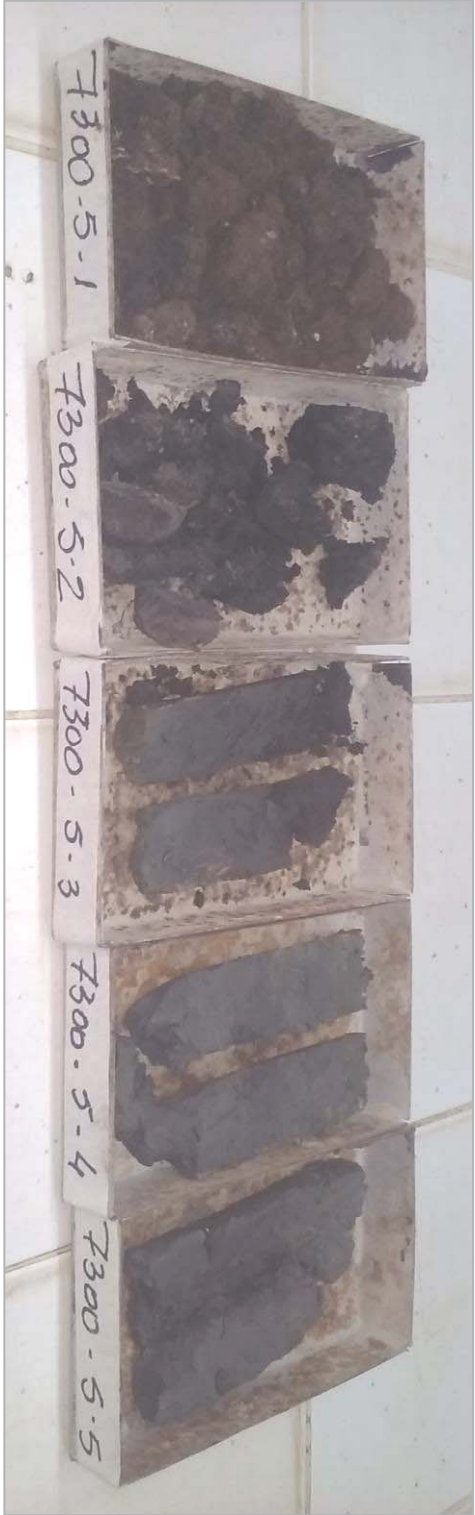
Sondeo SPT-05		Coordenadas	
Fecha de ejecución: 22/11/2016		N 6162453.33	E 6377601.75

Profundidad: 1,00 m	
		Profundidad: 2,00 m SPT = 4	
		Profundidad: 3,00 m SPT = 2	
		Profundidad: 4,00 m SPT < 1	
		Profundidad: 5,00 m SPT < 1

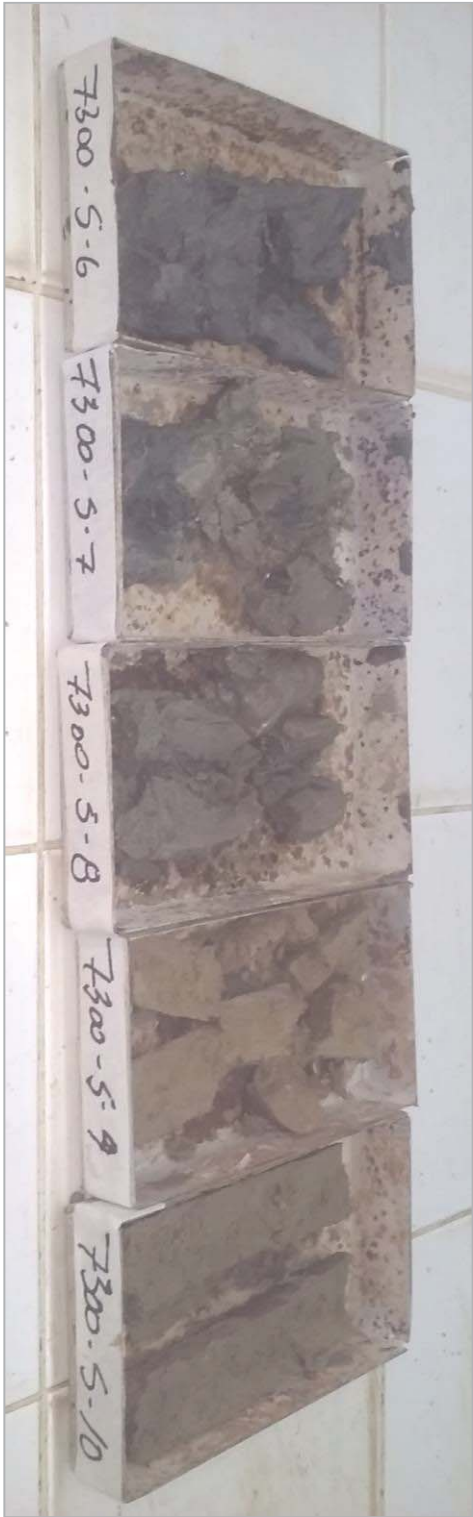
Sondeo SPT-05		Coordenadas	
Fecha de ejecución: 22/11/2016		N 6162453.33	E 6377601.75

Profundidad: 6,00 m SPT < 1	
		Profundidad: 7,00 m SPT = 1	
		Profundidad: 8,00 m SPT = 2	
		Profundidad: 9,00 m SPT = 15	
		Profundidad: 10,00 m SPT = 20

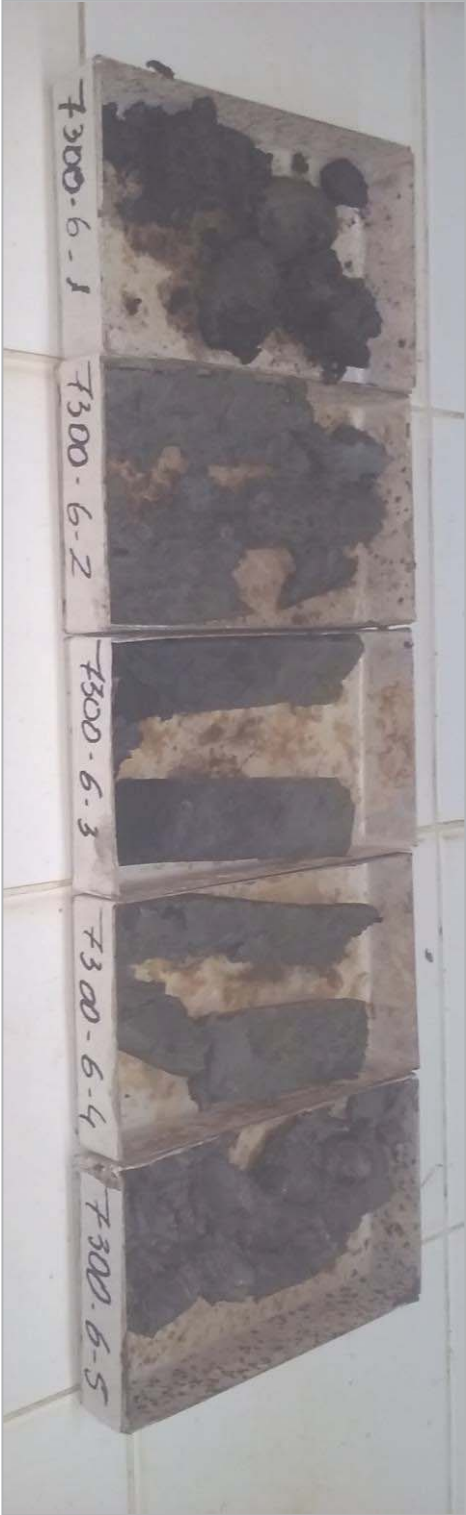
Sondeo SPT-06		Coordenadas	
Fecha de ejecución: 18/11/2016		N 6163430.57	E 6377269.55

Profundidad: 1,00 m	
		Profundidad: 2,00 m SPT = 2	
		Profundidad: 3,00 m SPT < 1	
		Profundidad: 4,00 m SPT < 1	
		Profundidad: 5,00 m SPT < 1

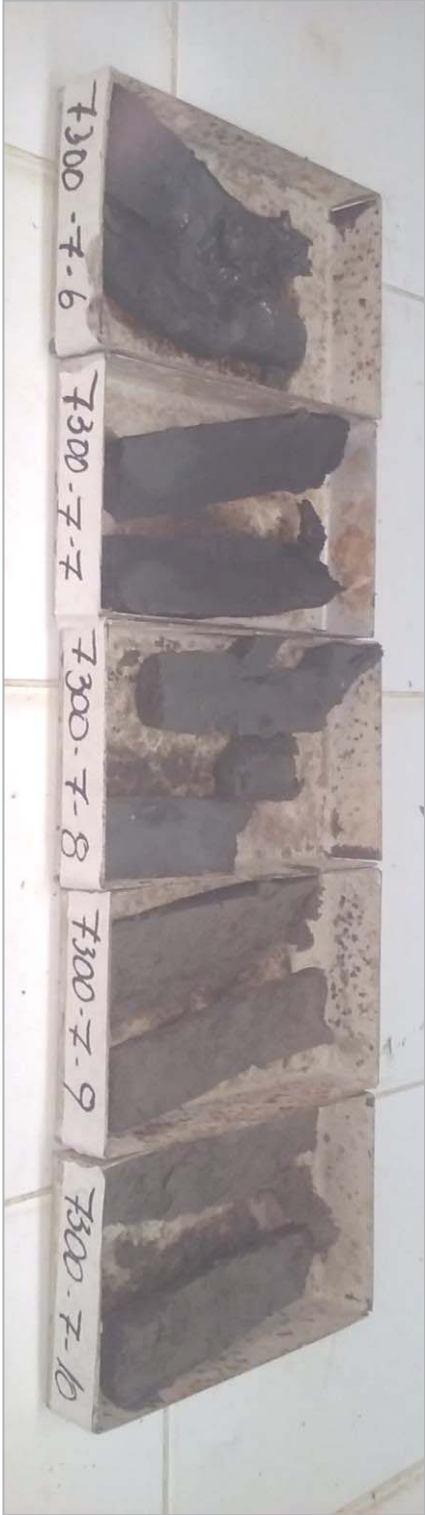
Sondeo SPT-07		Coordenadas	
Fecha de ejecución: 18/11/2016		N 6163090.41	E 6377269.49

Profundidad: 6,00 m SPT < 1	
		Profundidad: 7,00 m SPT < 1	
		Profundidad: 8,00 m SPT < 1	
		Profundidad: 9,00 m SPT = 8	
		Profundidad: 10,00 m SPT = 9

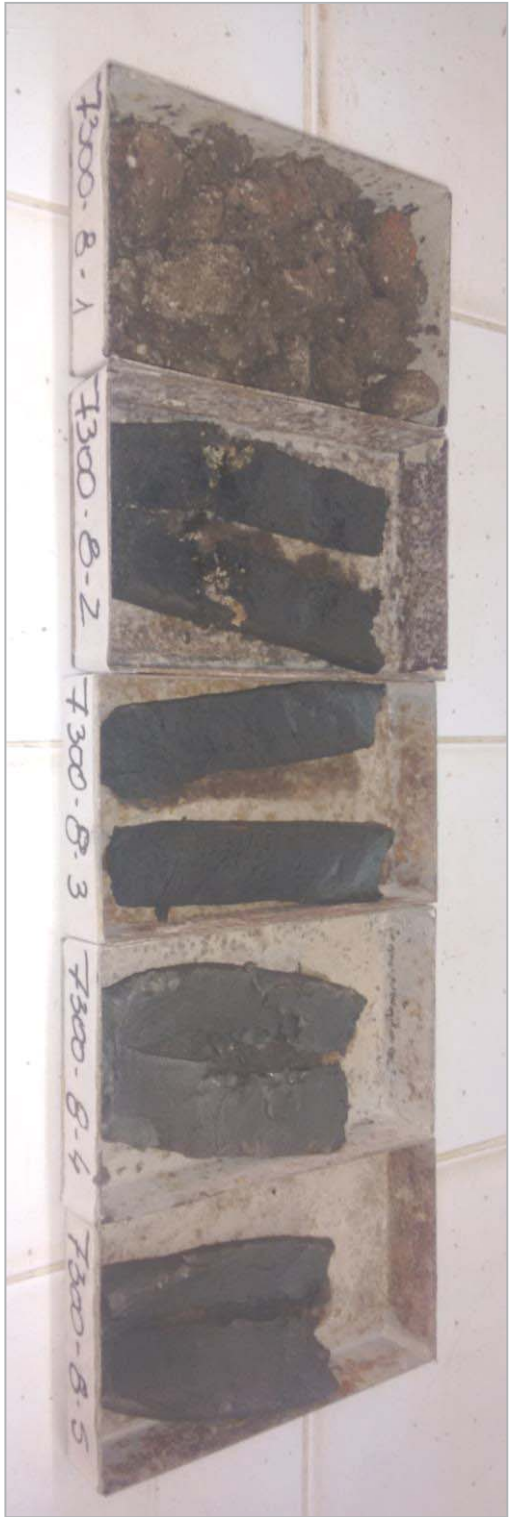
Sondeo SPT-08		Coordenadas	
Fecha de ejecución: 24/11/2016		N 6162296.74	E 6377782.52

Profundidad: 1,00 m	
		Profundidad: 2,00 m SPT = 4	
		Profundidad: 3,00 m SPT = 3	
		Profundidad: 4,00 m SPT < 1	
		Profundidad: 5,00 m SPT < 1

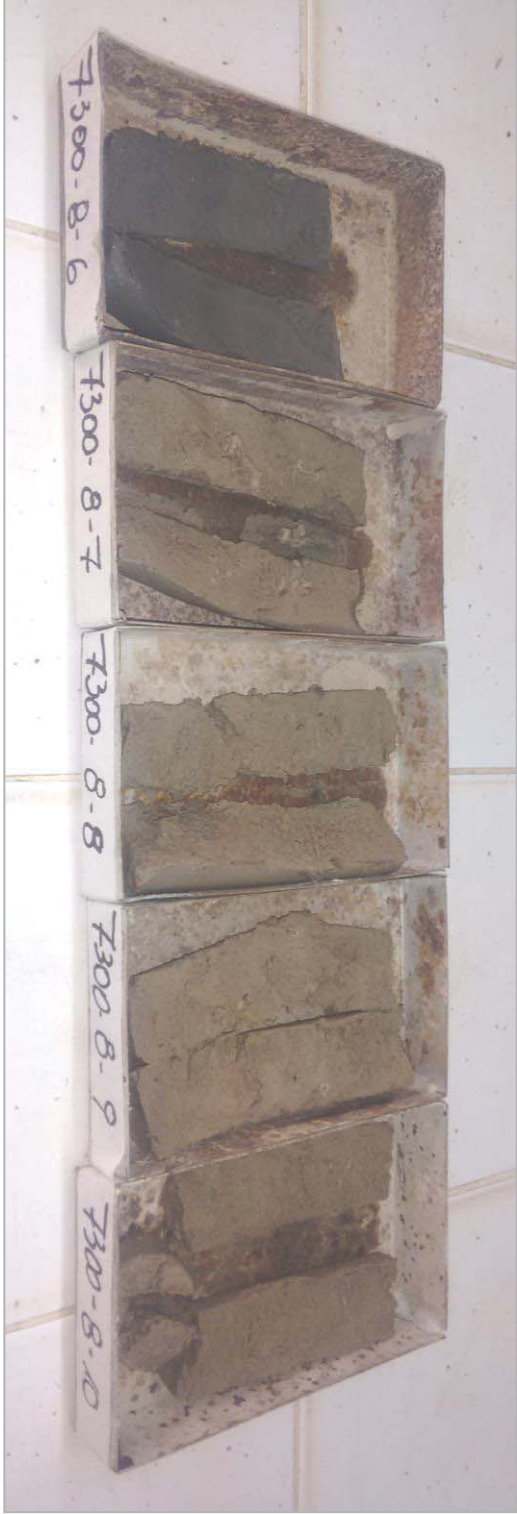
Sondeo SPT-08		Coordenadas	
Fecha de ejecución: 24/11/2016		N 6162296.74	E 6377782.52

Profundidad: 6,00 m SPT < 1	
		Profundidad: 7,00 m SPT = 18	
		Profundidad: 8,00 m SPT = 17	
		Profundidad: 9,00 m SPT = 19	
		Profundidad: 10,00 m SPT = 20

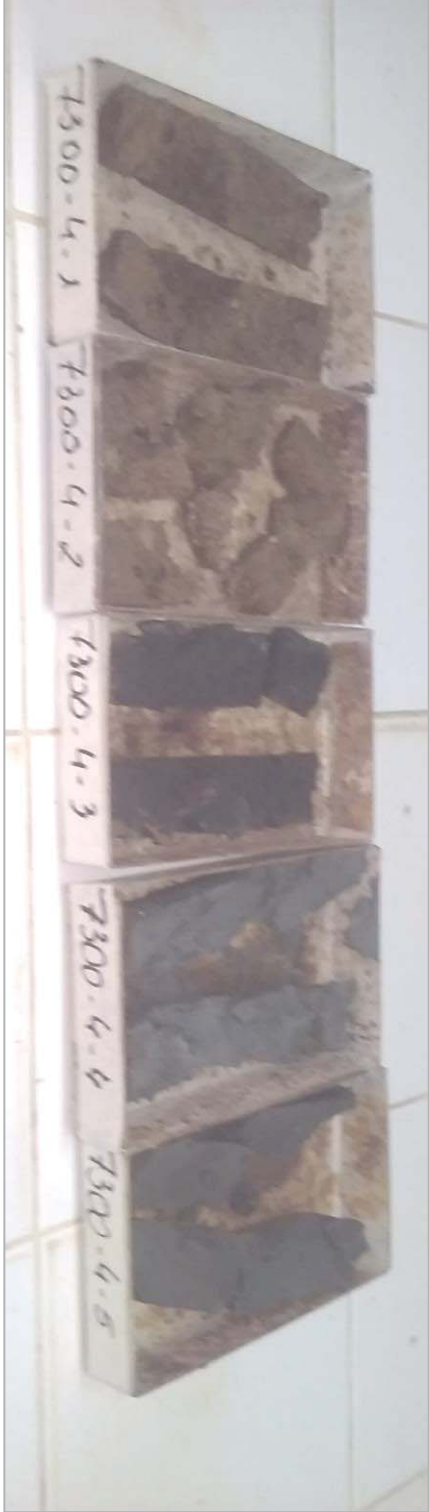
Sondeo SPT-09	Coordenadas	
Fecha de ejecución: 24/11/2016	N 6162427.34	E 6377789.82

<p>Profundidad: 1,00 m SPT = 4</p> <p>Profundidad: 2,00 m SPT = 2</p> <p>Profundidad: 3,00 m SPT < 1</p> <p>Profundidad: 4,00 m SPT < 1</p> <p>Profundidad: 5,00 m SPT < 1</p>

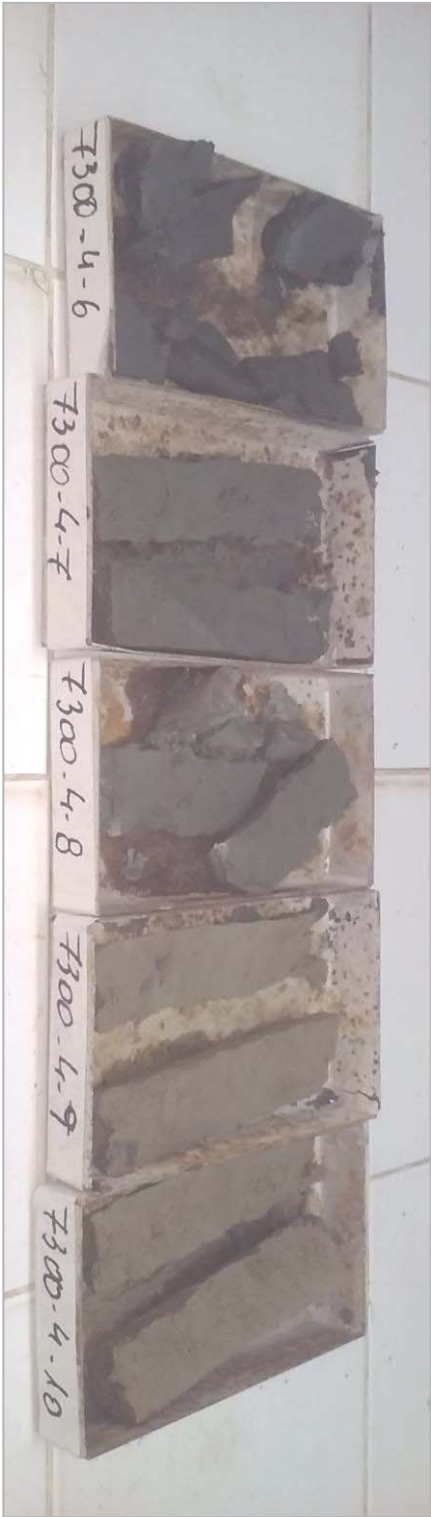
Sondeo SPT-09	Coordenadas	
Fecha de ejecución: 24/11/2016	N 6162427.34	E 6377789.82

<p>Profundidad: 6,00 m SPT < 1</p>	
	<p>Profundidad: 7,00 m SPT = 13</p>	
	<p>Profundidad: 8,00 m SPT = 17</p>	
	<p>Profundidad: 9,00 m SPT = 19</p>	
	<p>Profundidad: 10,00 m SPT = 21</p>

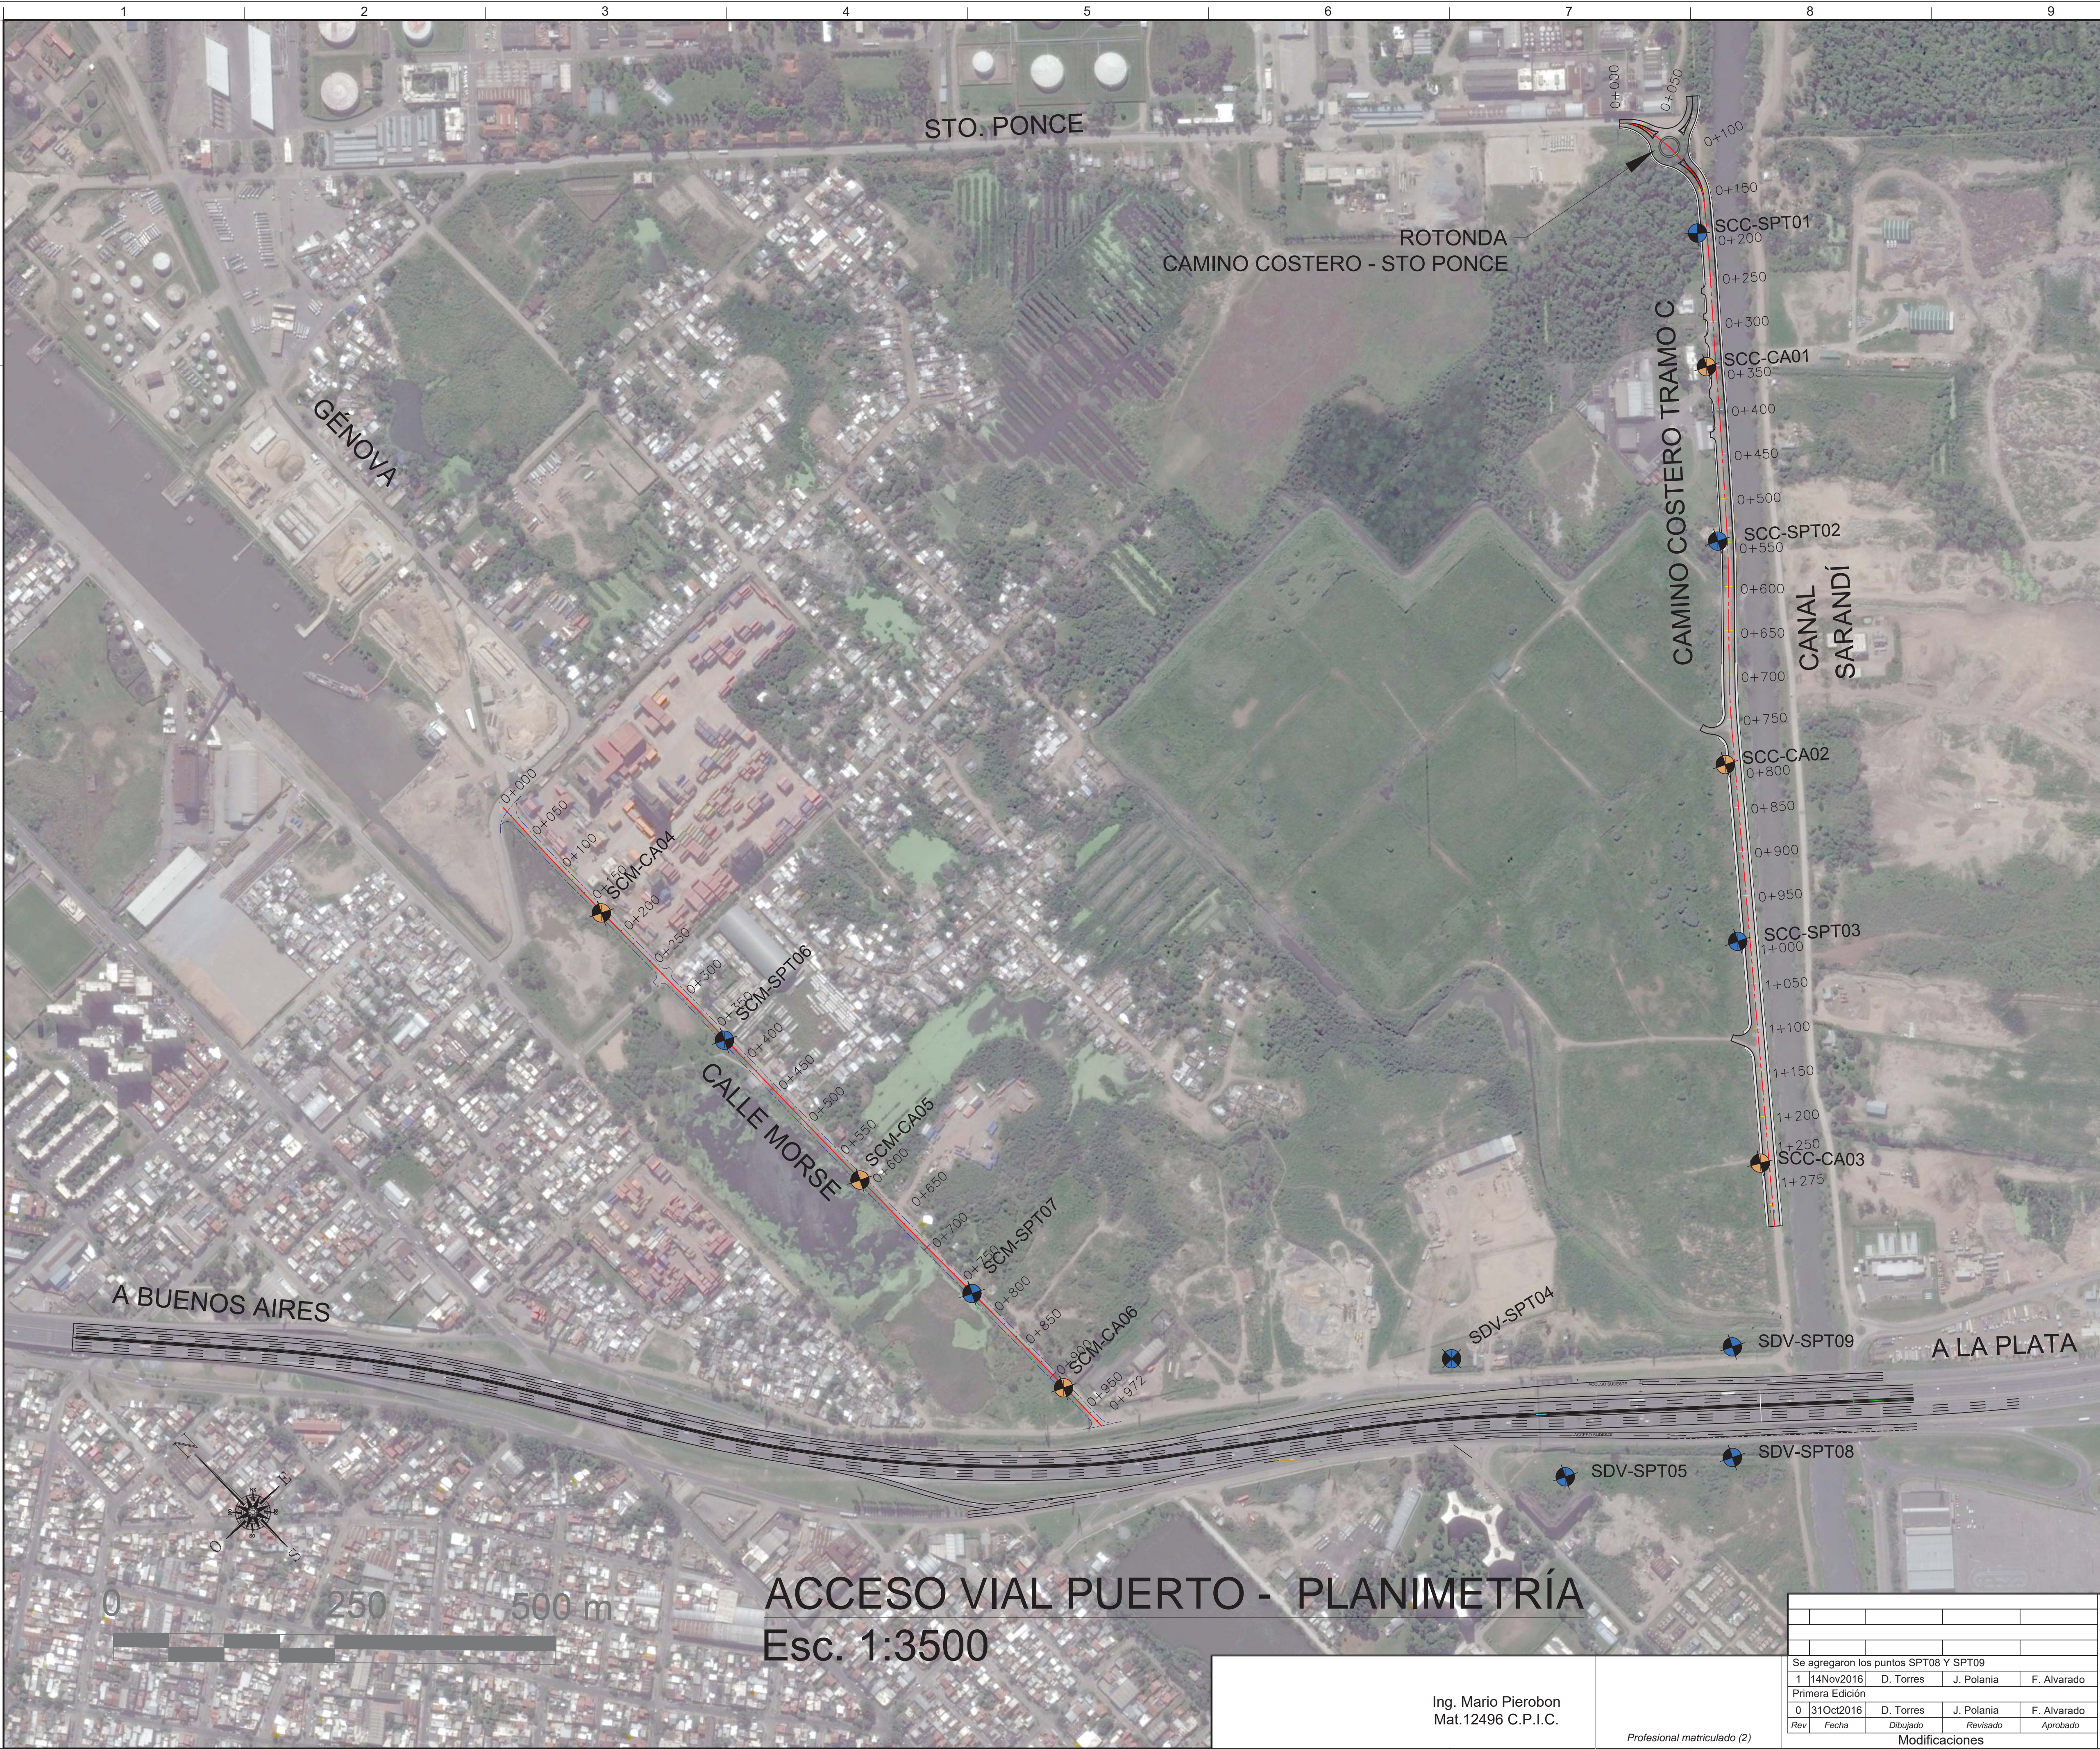
Título: **PLAN DE SONDEOS CAMINO COSTERO - TRAMO C DISTRIBUIDOR VIAL, CALLE MORSE**

TABLA DE COORDENADAS				
Point #	PUNTO	ESTE	NORTE	PROF.
1	SPT01	6378647.64	6163753.38	10.00
2	SPT02	6378417.62	6163491.18	10.00
3	SPT03	6378113.91	6163155.37	10.00
4	SPT04	6377551.97	6163050.72	30.00
5	SPT05	6377548.46	6162865.59	30.00
6	SPT06	6377225.49	6163886.09	10.00
7	SPT07	6377220.97	6163486.05	10.00
8	SPT08	6377697.28	6162747.42	10.00
9	SPT09	6377785.54	6162835.82	10.00

TABLA DE COORDENADAS				
Point #	PUNTO	ESTE	NORTE	PROF.
10	CA01	6378548.15	6163639.41	1.50
11	CA02	6378245.07	6163306.56	1.50
12	CA03	6377954.73	6162960.16	1.50
13	CA04	6377228.72	6164085.96	1.50
14	CA05	6377221.83	6163666.05	1.50
15	CA06	6377218.66	6163337.28	1.50
