# Viviendas Colectivas Populares en el barrio porteño de La Boca

Secretaría de  
Integración Socio Urbana

Ministerio de  
Desarrollo Socia  
Argentina

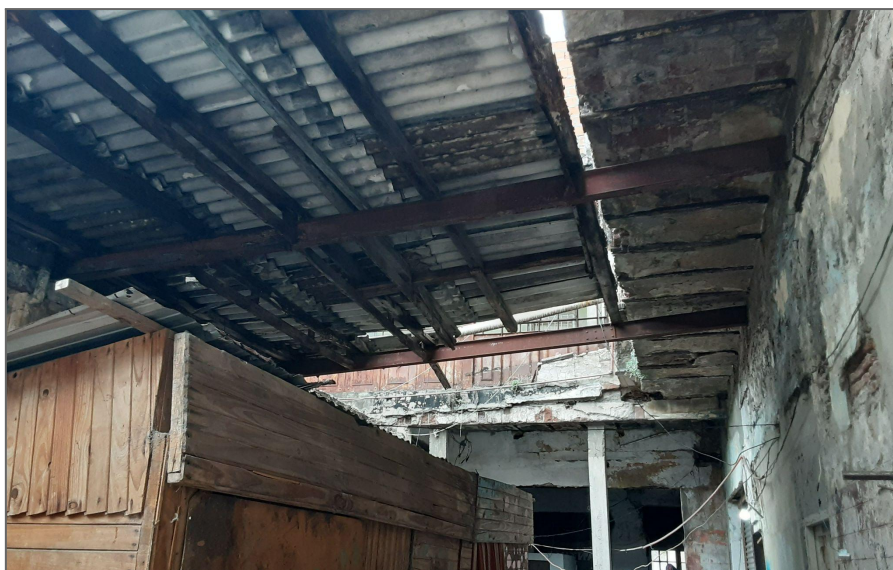
### Imagen 3 - Problemáticas edilicias

Entre las problemáticas más frecuentes, se destacan “humedad en techos y paredes y/o goteras”, presente en cerca del 73% de las VCP, luego lo siguen “presencia de plagas (cucarachas y/o ratas)”, en más del 72% y “necesidad de mantenimiento en espacios comunes”, en el 71%. En relación con este último aspecto, se identifica que el 75% de las VCP no poseen una instancia de coordinación u organización interna común, como por ejemplo un consorcio de vecinos y vecinas, cuestión que afecta la dinámica de uso y mantenimiento de la edificación.

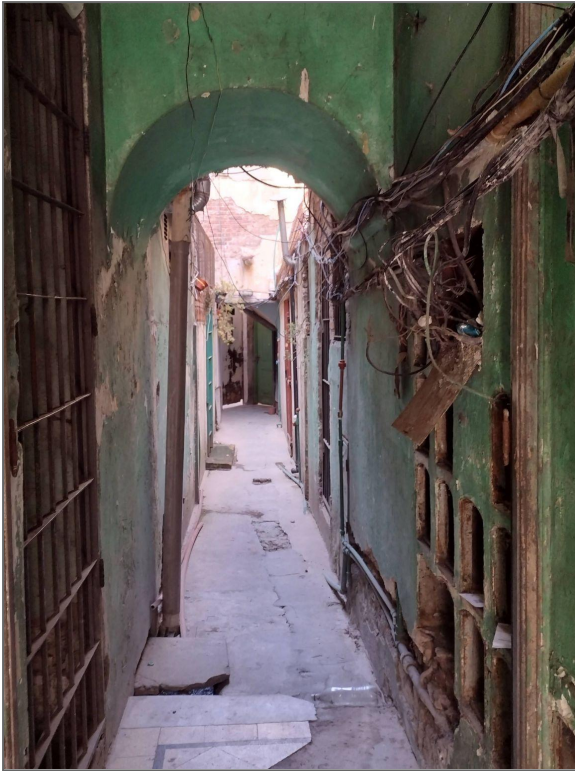
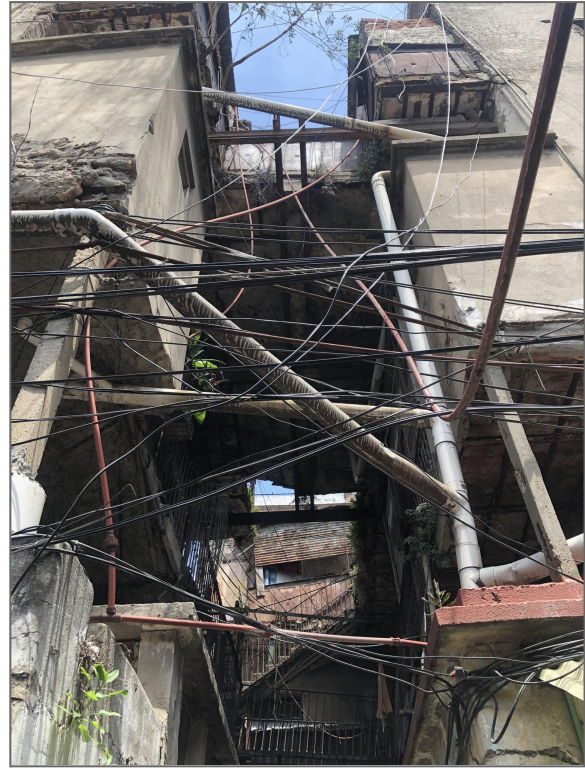
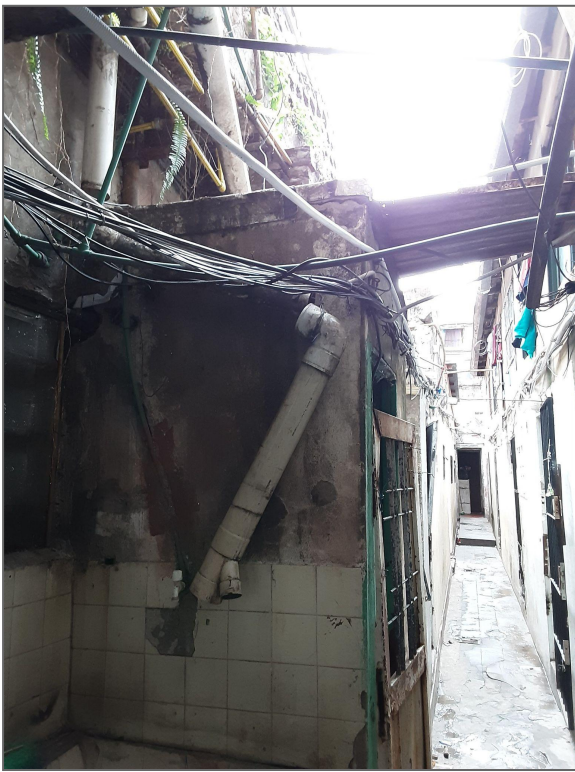
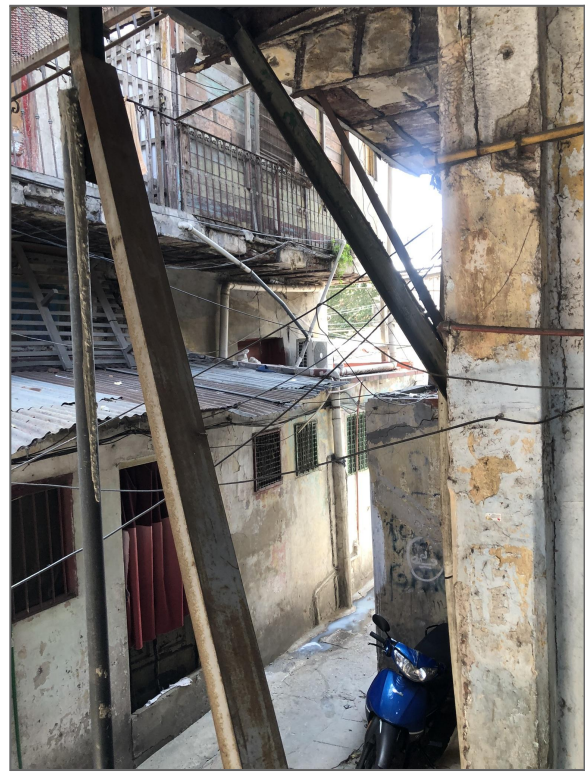
**Imagen 4 a 7 - Estado y formas de conexión internas de instalaciones de energía eléctrica, sanitarias, etc.**

No obstante, se observa que la calidad del acceso a dichos servicios depende en gran medida de las condiciones edilicias generales de la vivienda. El uso de la energía eléctrica, aparece como uno de los núcleos problemáticos a considerar prioritariamente: se identificó que el 28% de las VCP no cuentan con acceso a la red eléctrica con medidor individual, mientras el 49% da cuenta de la presencia de instalaciones eléctricas caseras y deficientes y/o cableado expuesto y forzado, incumpliendo los requerimientos necesarios para acceder a la electricidad de forma segura.

Instalación eléctrica casera y deficiente / Cableado expuesto y forzado

**42%** **Problemática conexión sanitaria**  
Precariedad y/o falta de mantenimiento de conexiones internas de agua y saneamiento
