ESPECIFICACION TECNICA FAT: MR-703

INSPECCION DE LAS DEGRADACIONES MAS FRECUENTES DEL PERFIL DE RODADURA DE LAS RUEDAS Y LLANTAS DEL MATERIAL RODANTE	Gerencia de Mecánica
	FAT:MR-703 Marzo de 1981

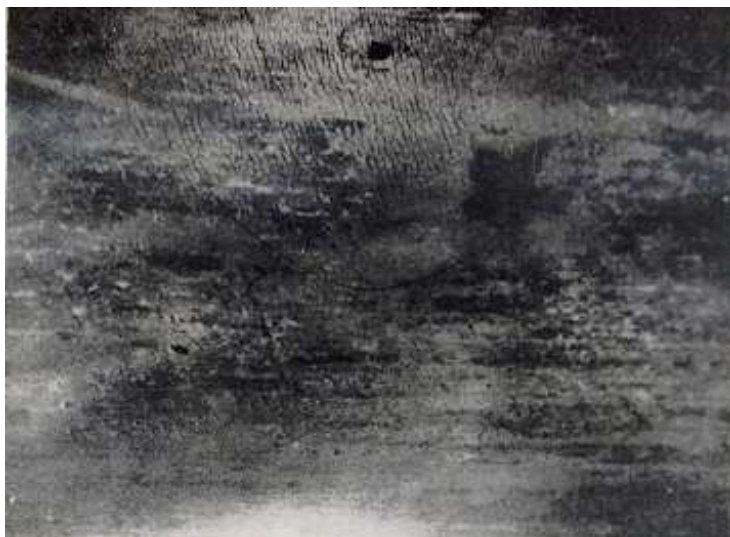
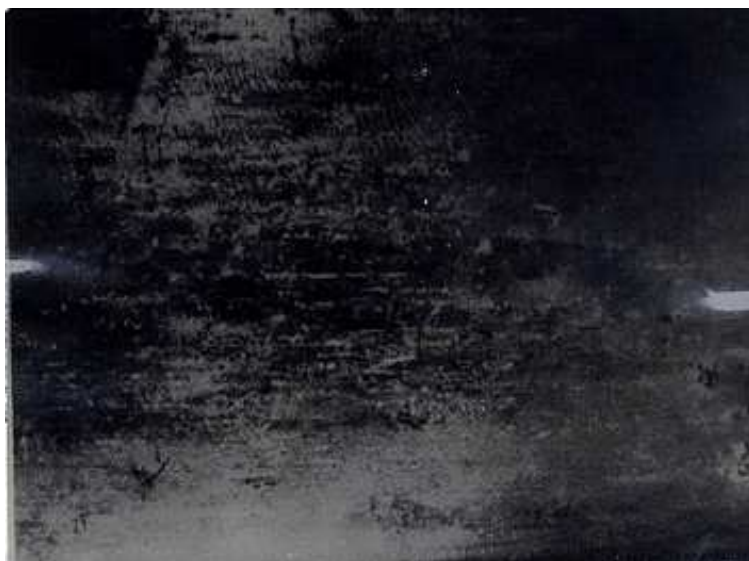
F-703-1-a

C-2. *Piel de sapo*: (Fotografía N° 1). Constituida por una red de finas grietas de cualquier orientación que semejan en su aspecto a la piel del sapo.

Se localizan normalmente en la pista de rodadura, (DEF según Plano NEFA 911/1), de ruedas no templadas.

Se las supone originadas por la combinación del arrastre mecánico del material, producido por la zapata y el recalco del mismo, impuesto por la rodadura.

Al no ser detectables en ellas estructuras de temple o temple y revenido se evidencia que en su formación no se alcanza la temperatura de transformación del acero.

Estas grietas progresan lentamente por fatiga bajo un ángulo aproximado de 45° (normalmente) y no superan generalmente los 0,5 mm de profundidad. A veces el rumbo es cambiante, y observadas microscópicamente parecen soldaduras de metal.

Pueden dar eventualmente lugar a una desintegración más o menos lenta de la pista de rodadura por separación de escamas.

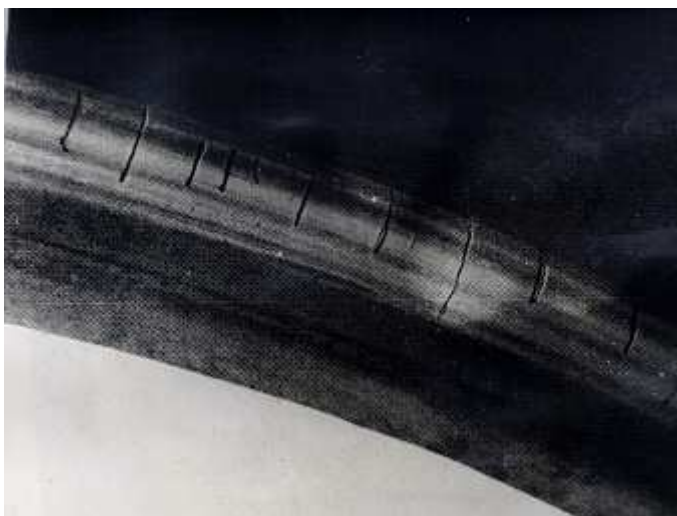
F-703-2

- a) De pestaña, normalmente sólo detectables en ruedas frenadas con zapatas con cubrepestañas (Fotografía N°2).
- b) En el chaflán externo (comunes en ruedas frenadas por zapatas apoyando parcialmente fuera de la banda de rodadura (Fotografía N°3).
- c) De bandas de rodadura (Fotografía N°4).

Las grietas tipo a) y b) (Fotografías 2 y 3) son las más peligrosas, ya que se dan en zonas del perfil de rodadura en que simultáneamente, por efecto de los frenados intensos, aparecen tensiones residuales de tracción en el metal, que las hacen progresar en forma de fracturas radiales, que pueden llegar a romper bruscamente la rueda.

F-3. Será causal de separación preventiva del servicio para proceder a la normalización del rodado, la circunstancia de que se detecten, en cualquiera de sus ruedas, los defectos descriptos en C-3 a), (Fotografía N° 2) y C-3 b), (Fotografía N° 3). Asimismo corresponderá retirar de servicio los vehículos en los que sean detectados en algunas de sus ruedas, defectos señalados en C-4 b), aunque no se hayan alcanzado las condiciones dimensionales de retiro de servicio por esa causa, previstas en la FAT:MR-704.

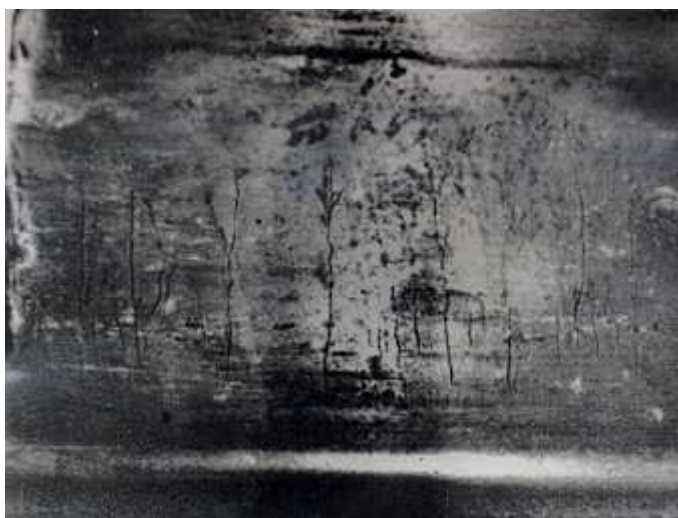
F-703-4

Las grietas (Fotografía N° 4) no revisten la peligrosidad de las anteriores, ya que las tensiones residuales generadas por el frenado, en esa zona, son de compresión.

F-4. De constatare la presencia del defecto C.3 c) el vehículo será rotulado con boleta blanca, según la Instrucción Técnica MR.4-001 N° 2 y se procederá a observar el progreso evolutivo de esas fallas, para retirarlo de servicio al comenzar la exfoliación (Fotografía N° 6). Esta evolución se hará con comprobaciones periódicas, usando detectores de profundidad de fisuras tipo Karl-Deutsch modelo RMG 4011 o similar.

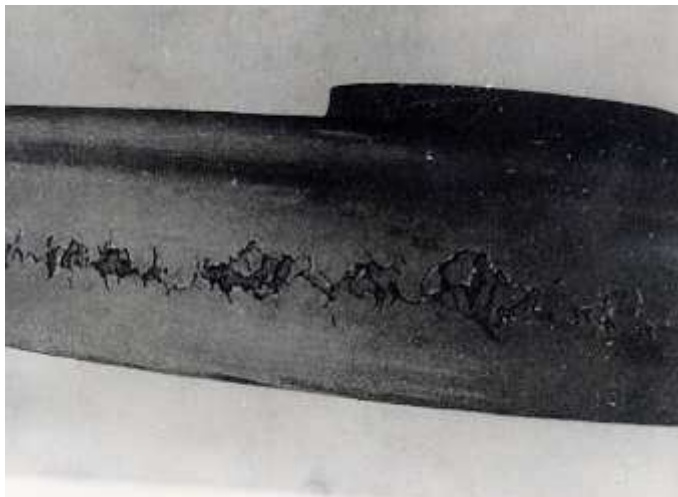
F-703-6

No obstante lo expuesto, el fenómeno anterior lleva a la progresiva degradación de la banda de rodadura por exfoliación (Fotografía N° 6), que obligan en el retorneado a mecanizar arduamente las ruedas para recuperarlas.
