# Informe Técnico de Ensayos de Cascos

SEGURIDAD  
VIAL

Ministerio de Transporte  
Argentina

El siguiente Informe Técnico está basado en un estudio de 117 cascos usados que fueron recolectados por la **Agencia Nacional de Seguridad Vial** en el marco del Plan Federal de Cascos.

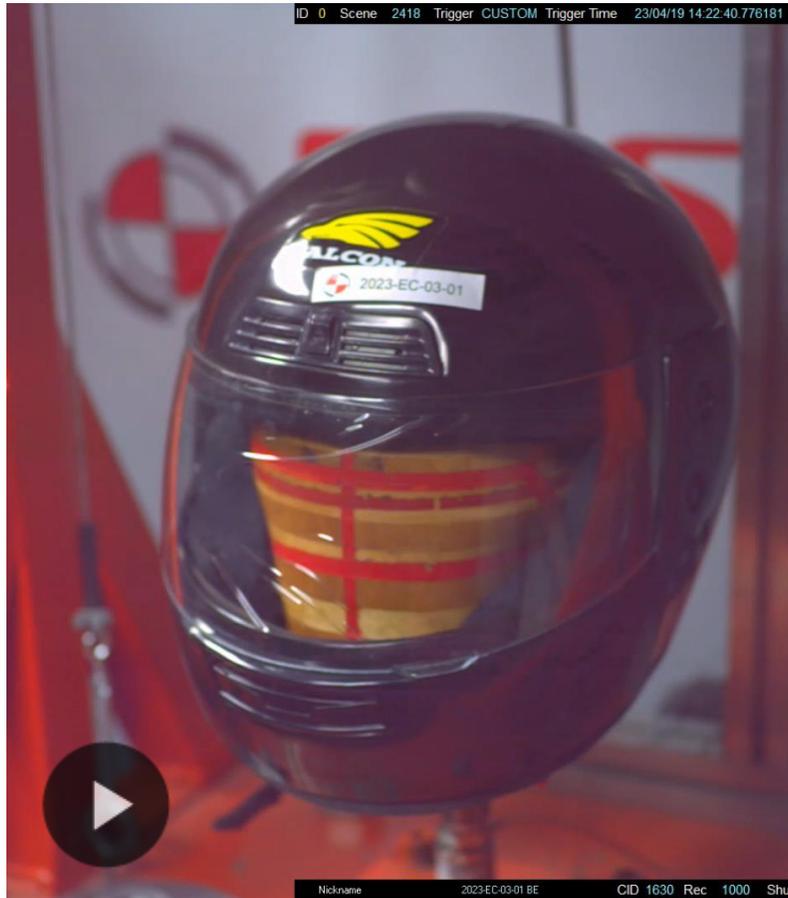
CASCO NUEVO

CONDICIÓN	IDENTIFICACIÓN CLIENTE	IDENTIFICACIÓN INTERNA	BAJA ENERGÍA (máx. admisible 7,5 KN)
Casco nuevo	-	2023-EC-03-01	4,01
Casco usado, relleno amortiguador incompleto	855716	2023-EC-01-01	9

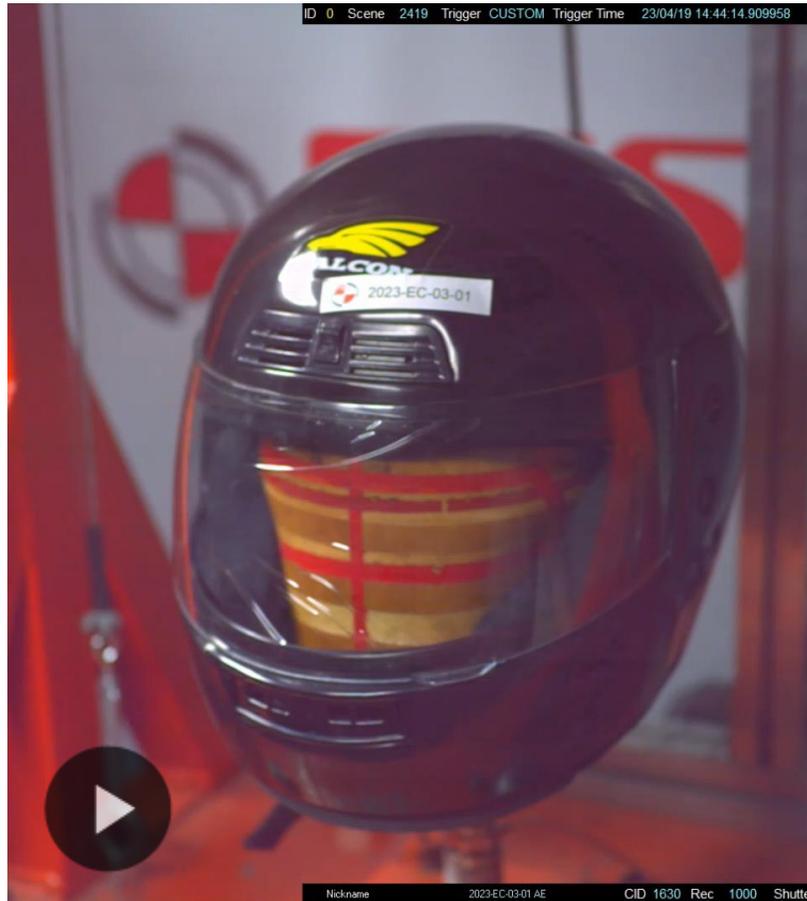
CASCO NUEVO

CONDICIÓN	IDENTIFICACIÓN CLIENTE	IDENTIFICACIÓN INTERNA	ALTA ENERGÍA (máx. admisible 15 KN)
Casco nuevo	-	2023-EC-03-01	7,68
Casco usado, relleno amortiguador incompleto	855716	023-EC-01-021	22,67

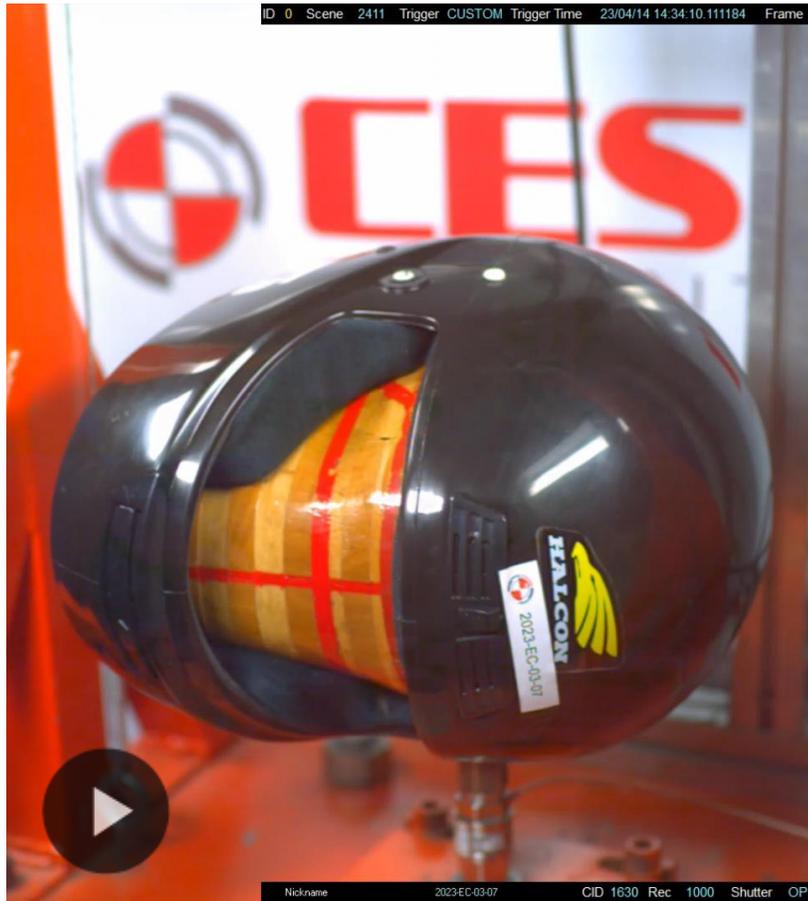
CASCO NUEVO

CONDICIÓN	IDENTIFICACIÓN CLIENTE	IDENTIFICACIÓN INTERNA	ALTA ENERGÍA (máx. admisible 15 KN)
Casco nuevo	-	2023-EC-03-07	6,19
Casco usado, relleno amortiguador incompleto	855648	2023-EC-01-07	18,21

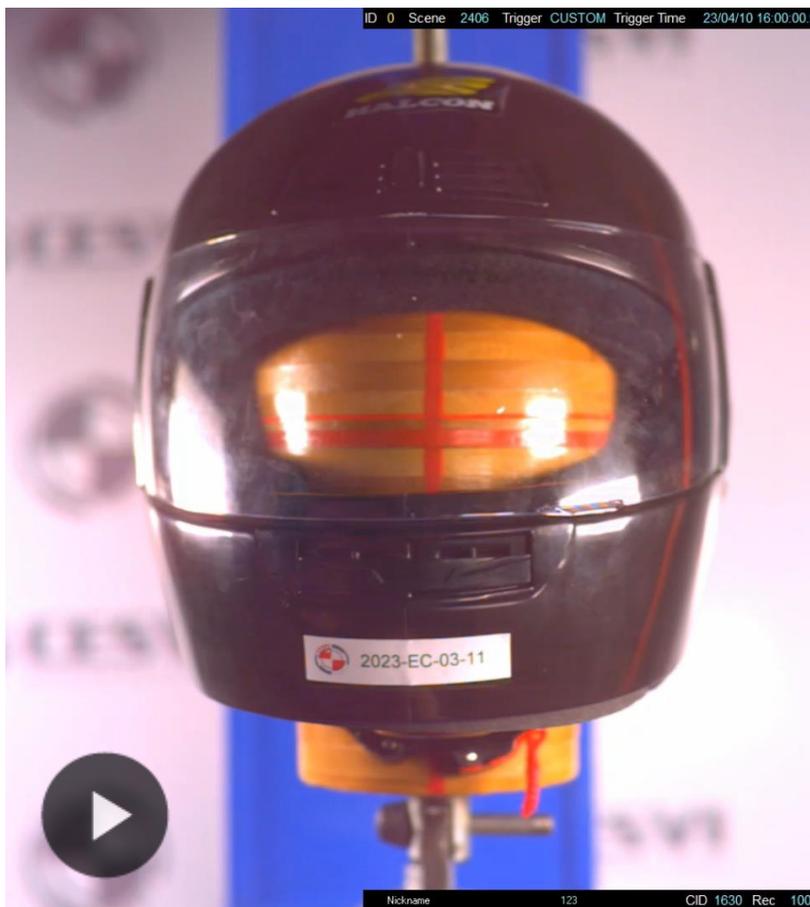
CASCO NUEVO

CONDICIÓN	IDENTIFICACIÓN CLIENTE	IDENTIFICACIÓN INTERNA	ALTA ENERGÍA (máx. admisible 15 KN)		
Casco nuevo	-	2023-EC-03-11	16,3	27,2	21,04
Casco usado, relleno amortiguador incompleto y correa con desgaste	855693	2023-EC-01-11	-	-	18,09

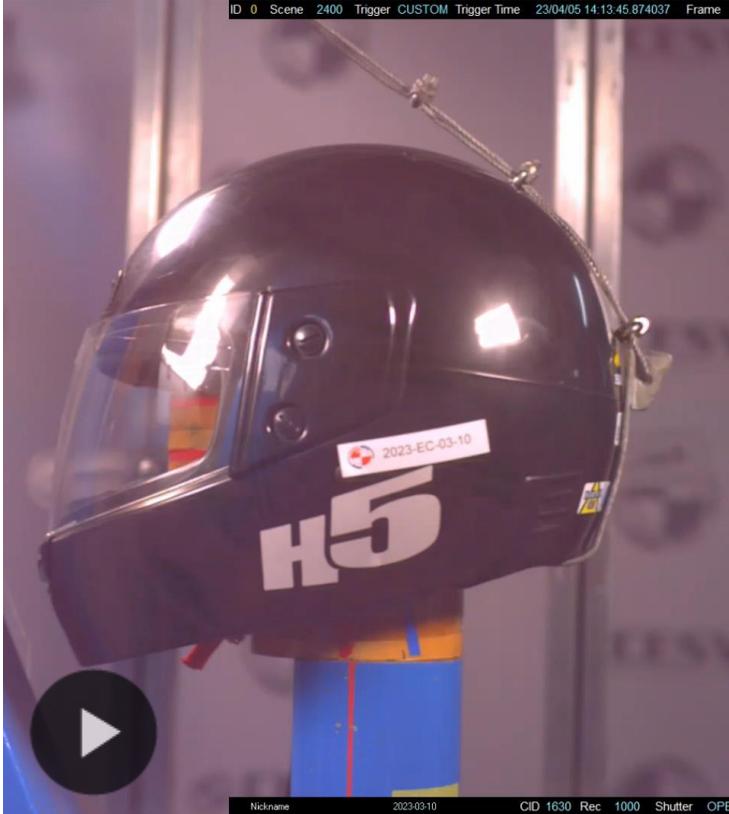
CASCO NUEVO

CONDICIÓN	IDENTIFICACIÓN CLIENTE	IDENTIFICACIÓN INTERNA	MEDICIÓN (lím. según norma $\leq 30^\circ$ )	
Casco nuevo	-	2023-EC-03-10	26,7	✓
Casco usado	855740	2023-EC-02-10	31,8	✗
Casco usado (sin sistema de retención y con relleno amortiguador incompleto)	855637	2023-EC-01-10	-	✗

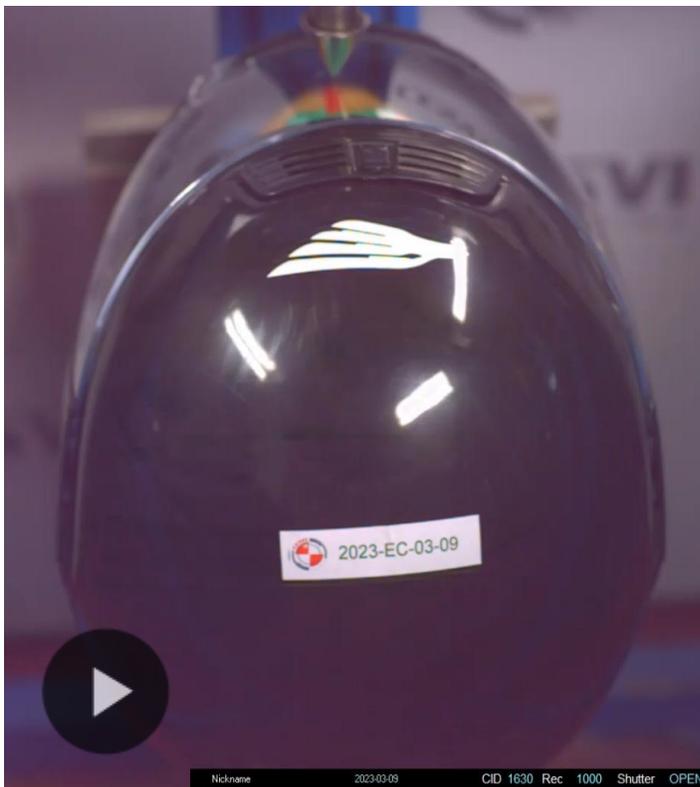
CASCO NUEVO

CONDICIÓN	IDENTIFICACIÓN CLIENTE	IDENTIFICACIÓN INTERNA	ROTURA DEL VISOR		PRESENCIA DE ASTILLAS AGUDAS (máx. admisible 60°)	
			Estado	Observaciones	Estado	Observaciones
Casco nuevo	-	2023-EC-03-09	NO	-	NO	-
Casco usado	855685	2023-EC-02-12	NO	-	NO	-
Casco usado (con visor alternativo)	855712	2023-EC-02-09	SI	Rotura en 3 partes	SI	Astillas con ángulos de 50° y 38°

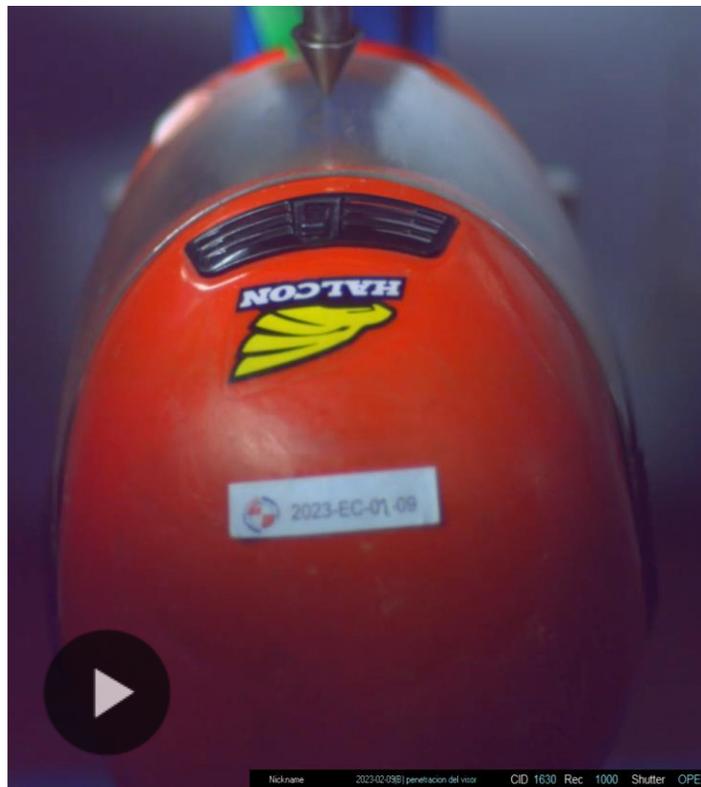
CASCO USADO
