## PLAN DIRECTOR

## MEJORA Y MANTENIMIENTO

AGUA Y SANEAMIENTOS ARGENTINOS S.A.

OCTUBRE 2011

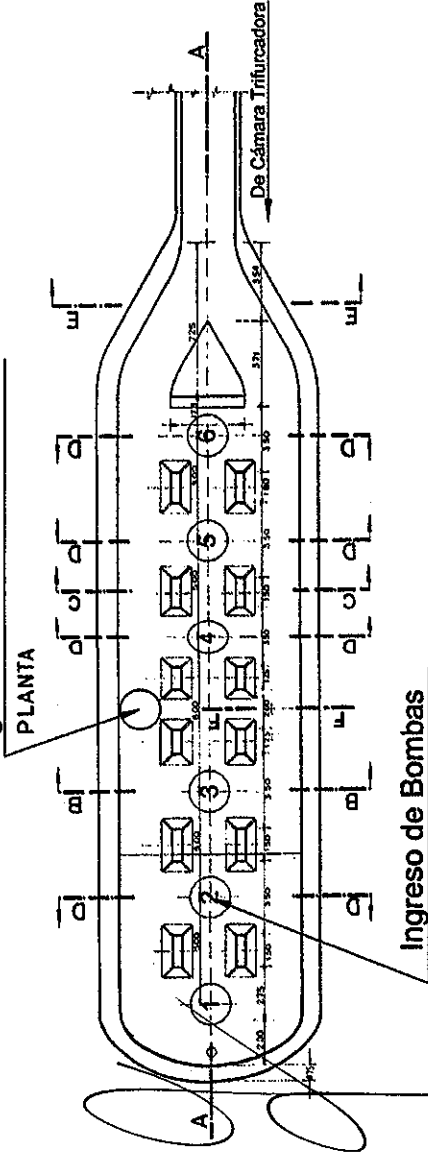
### Ingreso de Buzos a la Cámara

El día 4 de Julio de 2007 se realizó, una inspección en la cámara de aspiración de la Elevadora para constatar la posible existencia, y en caso afirmativo, cuantificar el contenido de arena u otro material de suelo en la misma, y las posibles infiltraciones y su magnitud.

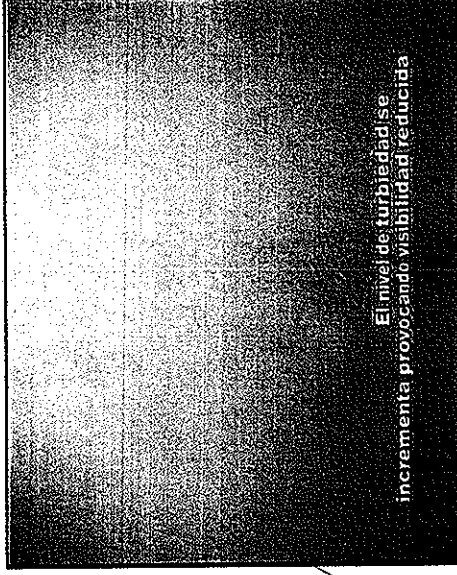
3. A partir de los 600 metros se observó que comenzaba a incrementarse el nivel de partículas en suspensión, llegando a elevados niveles de turbiedad con reducida visibilidad.

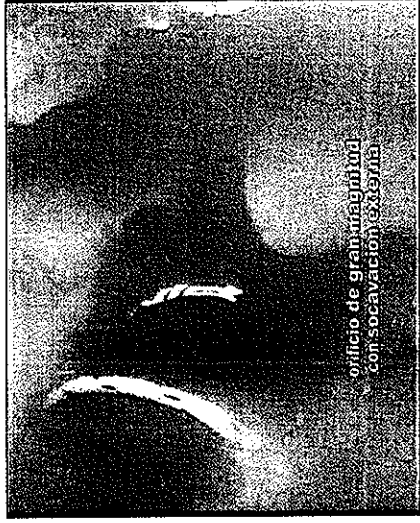
- Pudo observarse que la parte inferior del conducto se encontraba descalzada con un gran ingreso de material grueso y fino, y agua presumiblemente de napas.

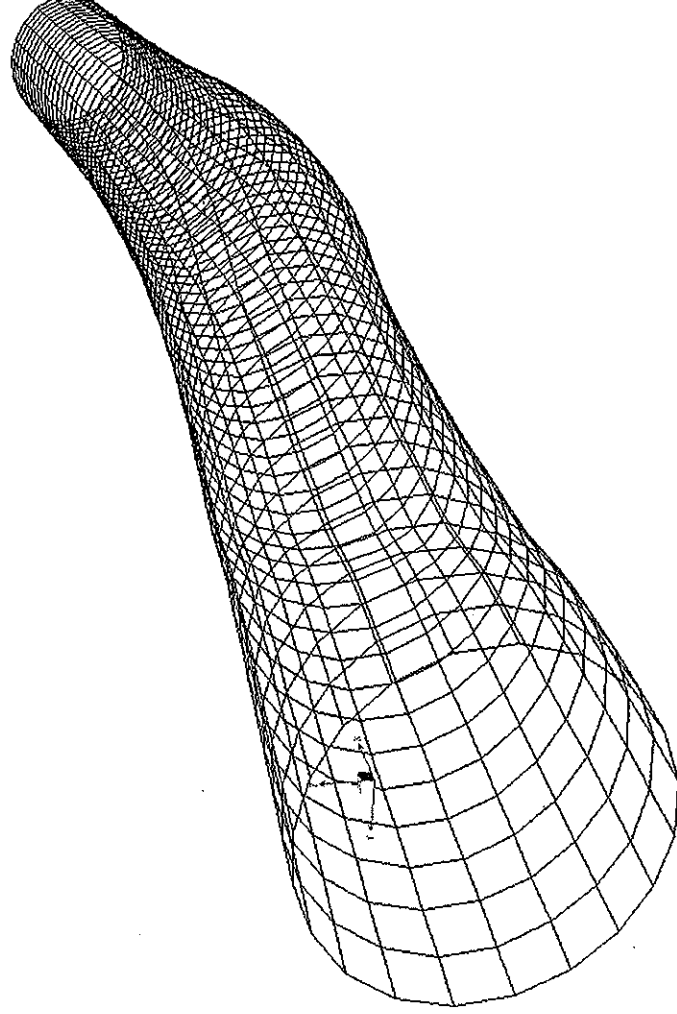
La falla registrada en el conducto puede sintetizarse como la separación de la solera del domo y el movimiento de aquella en sentido vertical.

De continuar el conducto soportando dichas solicitaciones, y no proceder rápidamente a apuntalar esta situación, el conducto presentaría un estado tensional tal que el mecanismo de rotura sería como se muestra a continuación:

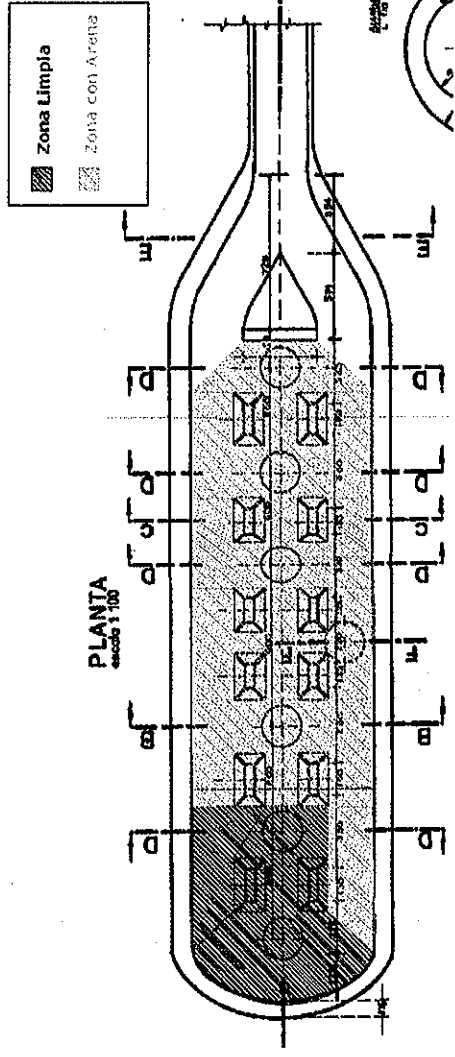
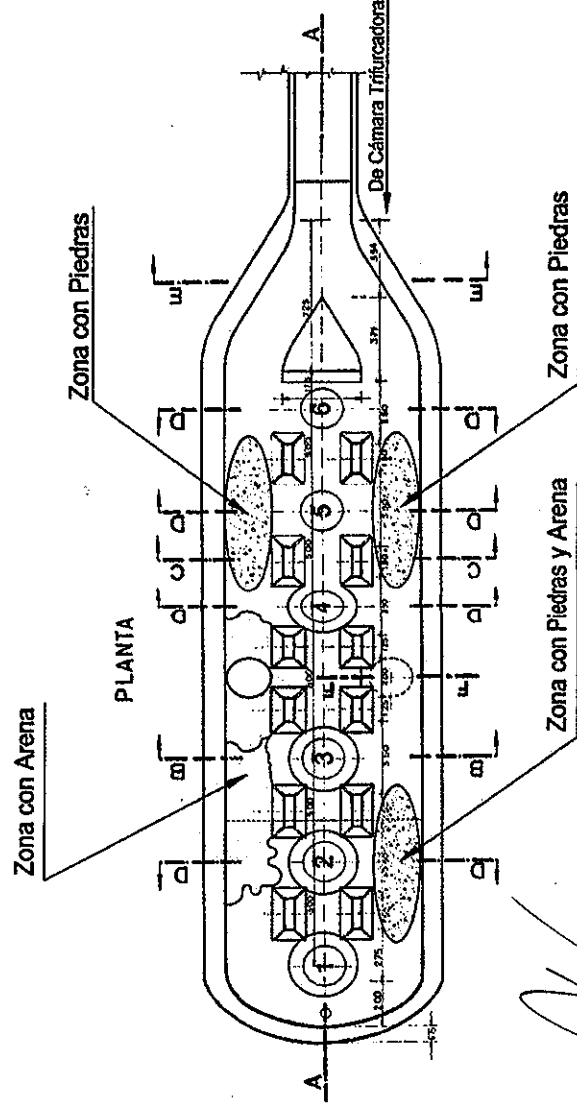
Vista en planta de la cámara-10-09-07

Vista en planta de la cámara-20-12-07

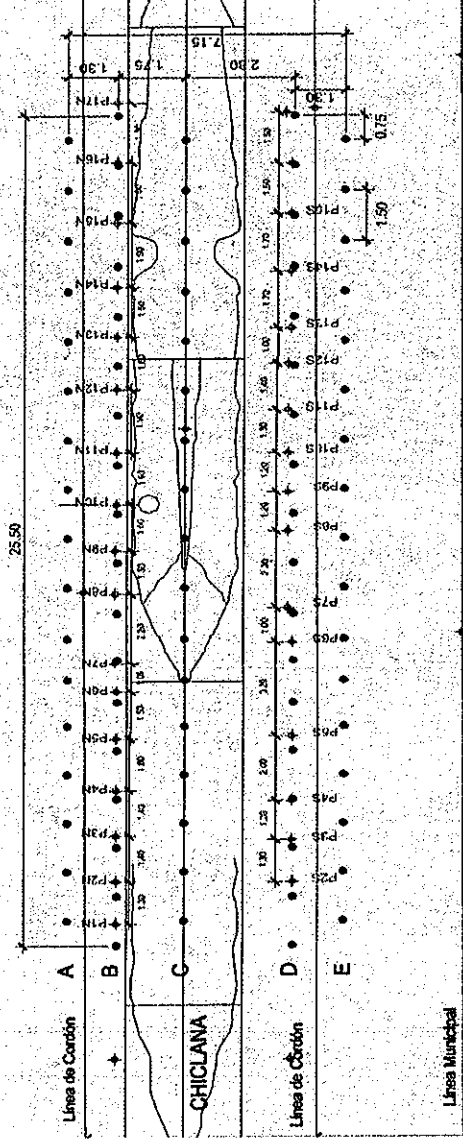
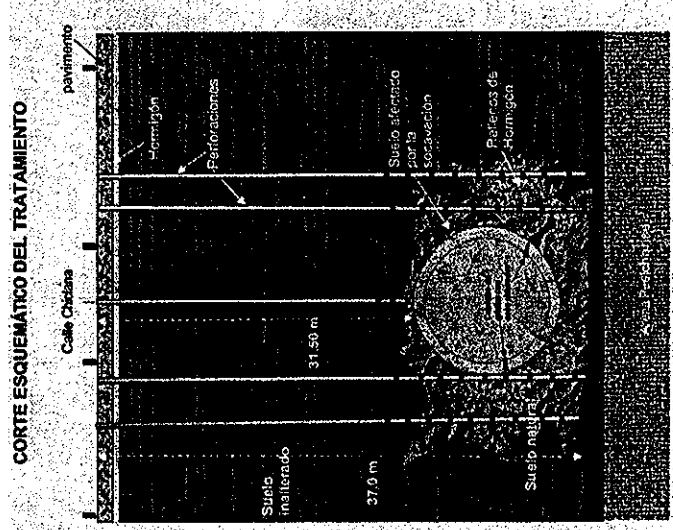
A continuación, se adjunta el gráfico en planta del esquema de inyecciones efectuadas y el corte esquemático del suelo consolidado.

Luego de finalizado el relleno de oquedades, vacíos o zonas descomprimidas, así como el tratamiento interno de las grietas, se consideró oportuno concluir los trabajos de reparación con el tratamiento de consolidación de suelos, por medio de la inyección de "tubo manguito".

Con la inyección se produce una densificación, además de generar venas, láminas de lechadas cementicias, que le confieren al suelo una estructura que contribuirá a mejorar las características geomecánicas del mismo.

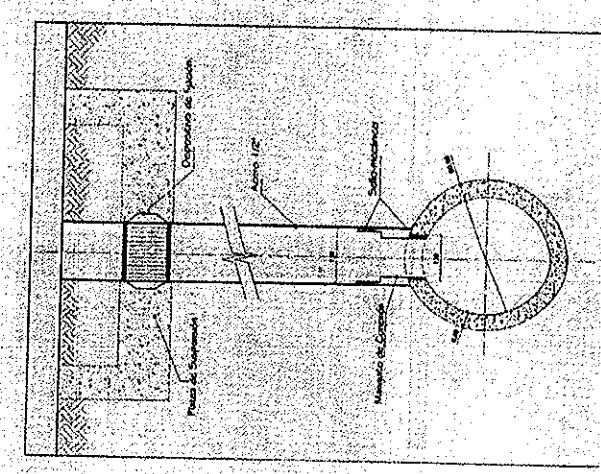
Esquema construcción cámara de bombeo

Se proyectó la construcción de dos cámaras que alojarán cuatro bombas cada una, con una capacidad de 2000 m³/h cada equipo, para permitir dar continuidad al servicio que hoy presta la Estación Elevadora, a través de la vinculación de estas cámaras con las cañerías de diámetro 1200, 1100 y 1000 mm cuyos tendidos son próximos al río.

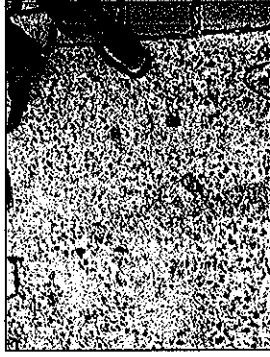
Características del parche

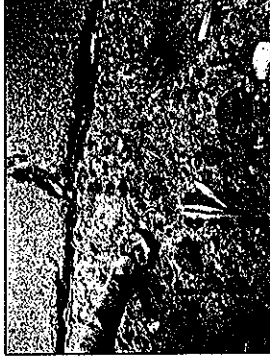
Hierros constructivos

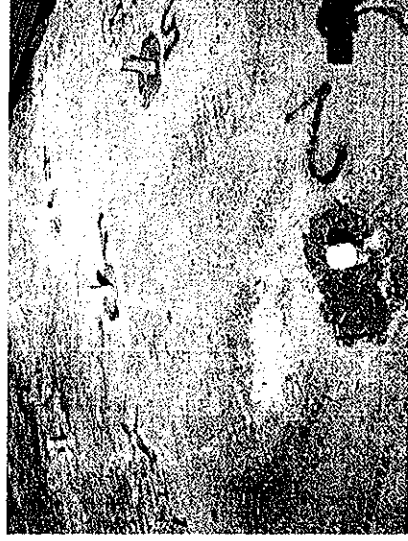
## Pozos de inyección

Por la ausencia de suelo o la descompresión e inconsistencia del mismo, se procedió no sólo al relleno, sino también a la consolidación y recompresión del mismo. Para ello se dotó a las perforaciones con un sistema de caño valvulado, sólo en los 5,0 metros más próximos al conducto, con equidistancia entre válvulas de inyección de 50 cm. El detalle de las inyecciones efectuadas en cada uno de los sondeos, se pueden observar en el Anexo.

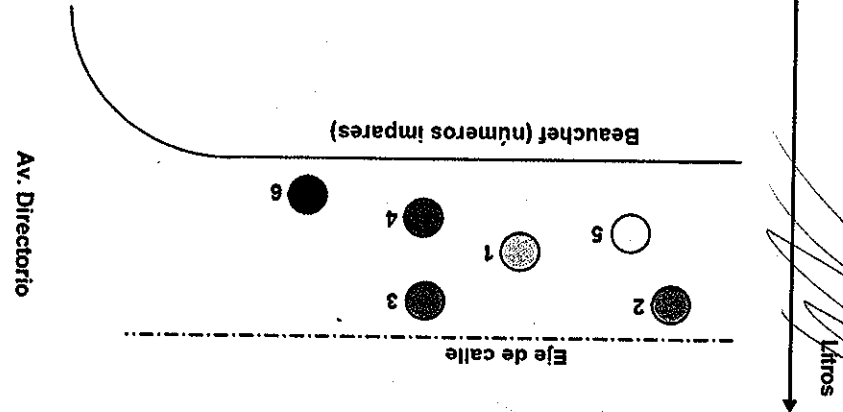
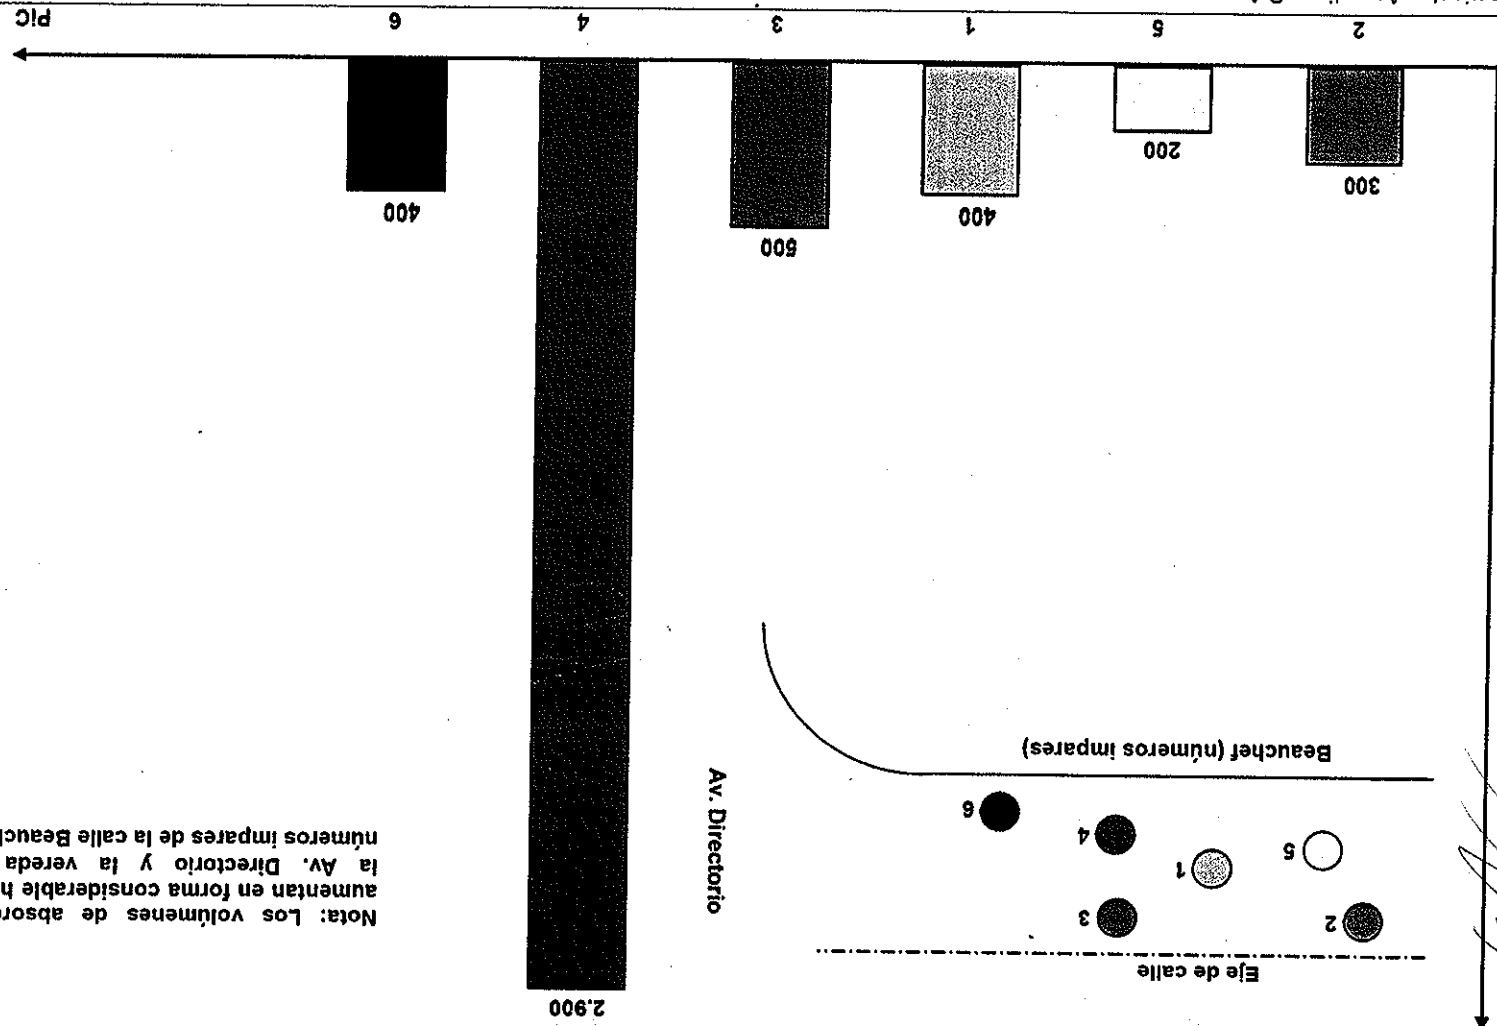
### 9.3 VOLÚMENES DE ABSORCIÓN DE LECHADA CEMENTICIA PARA VAINA

Nota: Los volúmenes de absorción aumentan en forma considerable hacia la Av. Directorio y la vereda de números impares de la calle Beauchef.

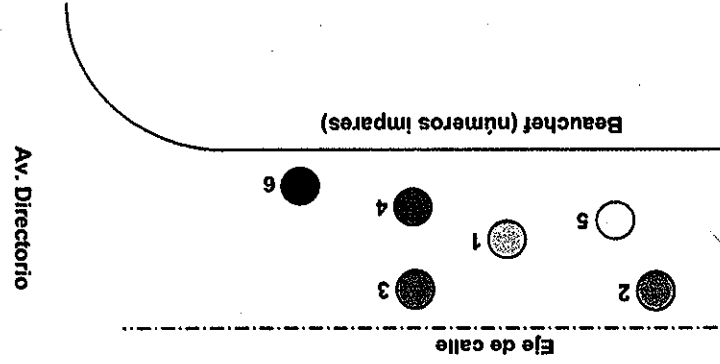
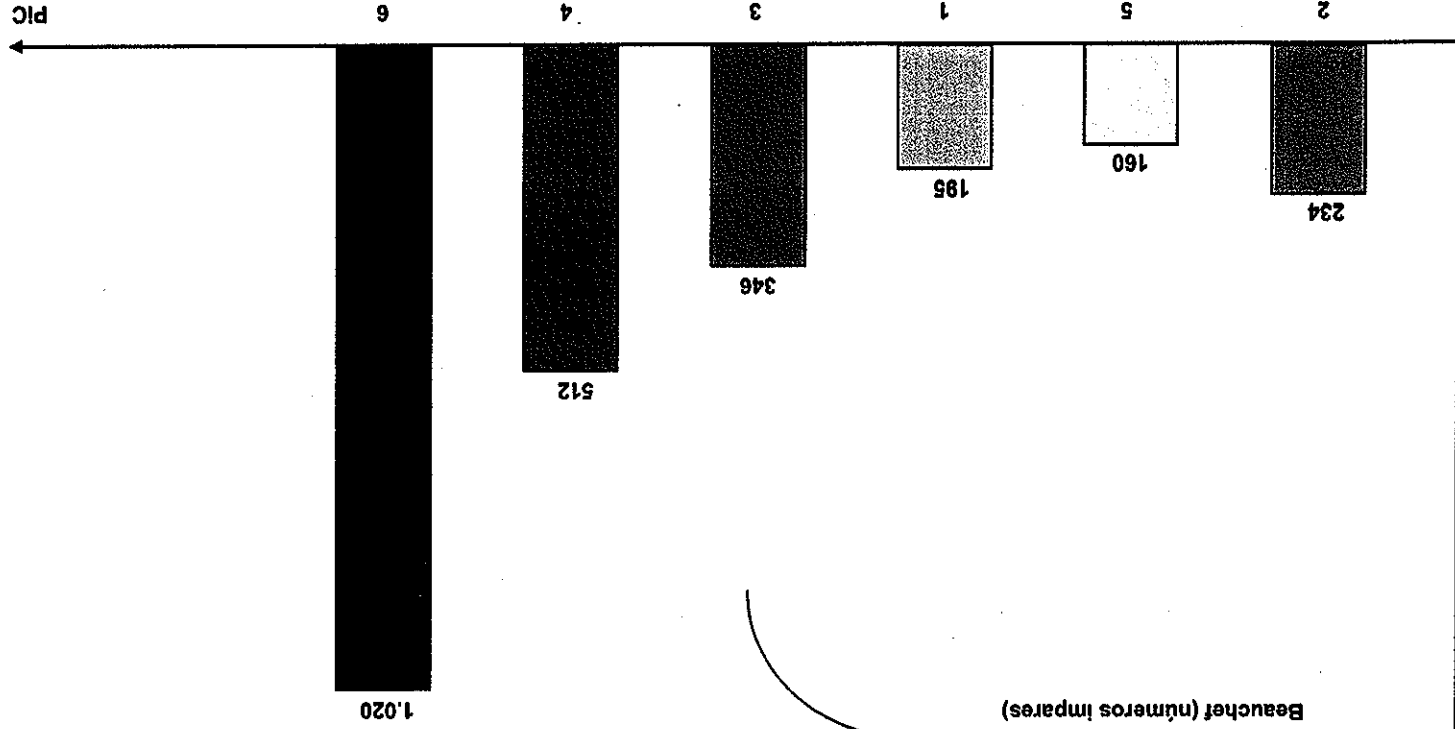
## 9.4 VOLUMENES DE ABSORCIÓN DE LECHADA CEMENTICIA DE INYECCIÓN

Nota: Los volúmenes de absorción aumentan en forma considerable hacia la Av. Directorio y la vereda de números impares de la calle Beauchef.
