INFORME FINAL DE ESTUDIO DE SEGURIDAD OPERACIONAL

Título: Análisis del paso a nivel de la Ruta Nacional 7, km 428, Rufino, Santa Fe

Dirección Nacional de Investigación de Sucesos Ferroviarios

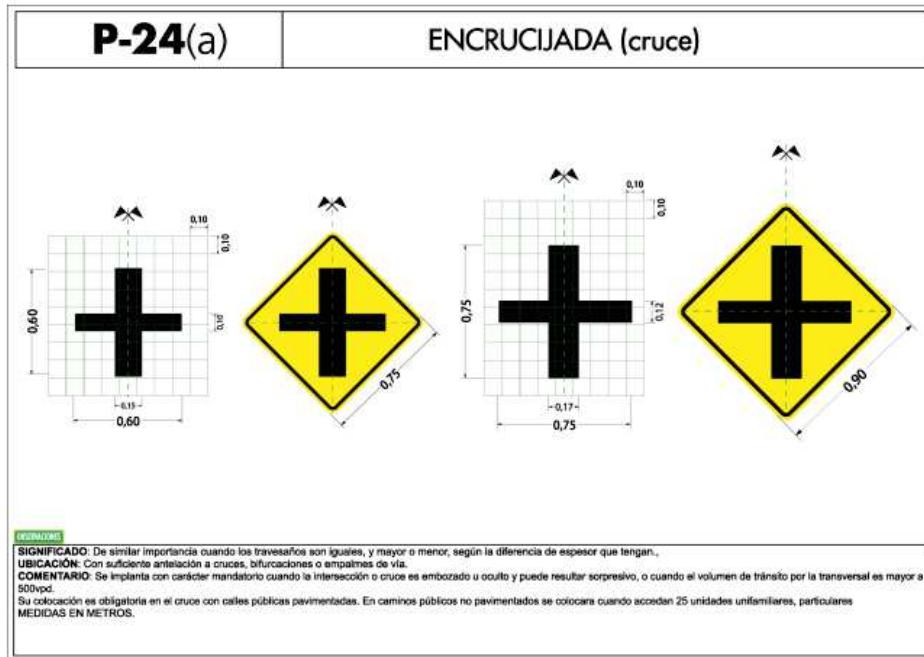
Figura 17. Señal P-24 (a). Fuente: Manual de Señalamiento Vertical, DNV, 2017

En cuanto a señalización vertical, si bien todas las señales exigibles por la Resolución SETOP N.º 7/81 están presentes en el paso a nivel estudiado (como se observa en el punto 4.2 del informe), se registró, no obstante, que la señal P-24(a), la cual indica un cruce de dos caminos de similar importancia, no es la adecuada para indicar las encrucijadas que se dan en ambos lados de la vía, según lo establecido en el Manual de Señalamiento Vertical de la DNV (2017).

En el caso estudiado, ambas calles desembocan a la ruta, pero no la cruzan. Por este motivo, las señales que correspondería estar presentes serían la P-24(b) sobre la RN 7 y la P-24(d) sobre las calles transversales a la ruta.
