CORREDOR VIAL NACIONAL E

(E-AU-11) RNN°9-TERCER CARRIL 227,0 A 287,0

PROYECTO: **AUTOPISTA RN9 - CORREDOR E**
TRAMO 4 - Emp. R.N. N° 188 (Km 227) - Emp A-008 (Km 287,20)

INFORME TÉCNICO Nº 17.102

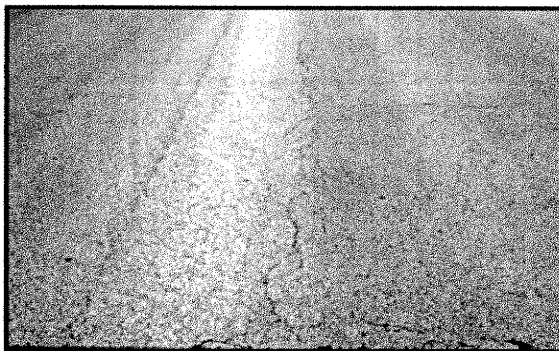
NIVEL DE SEVERIDAD BAJO

Descripción: Son fisuras finas longitudinales que corren paralelas las unas a las otras con algunas fisuras interconectadas o sin estas.
Las fisuras no están ramificadas.

- Propuesta de intervención:**
- ✓ Sin intervención
 - ✓ Sellado
 - ✓ Recapado

Descripción: Las fisuras tipo piel de cocodrilo son series de fisuras interconectadas causadas por el deterioro por fatiga de la superficie asfáltica debido a la carga de tránsito constante. Las fisuras se inician en el fondo de la capa asfáltica donde los esfuerzos y las tensiones son mayores bajo la carga de una rueda. Inicialmente, las fisuras se propagan hacia la superficie en forma paralela. Después de una cierta repetición de cargas las fisuras se conectan formando piezas de varios lados con bordes agudos y quebrados que se asemejan a la piel del cocodrilo. El tamaño de las piezas es generalmente menor a 0,5 m. La fisura tipo piel de cocodrilo se encuentra solo en áreas sometidas a cargas de tránsito constantes tales como las huellas, y es considerada una falla estructural importante.

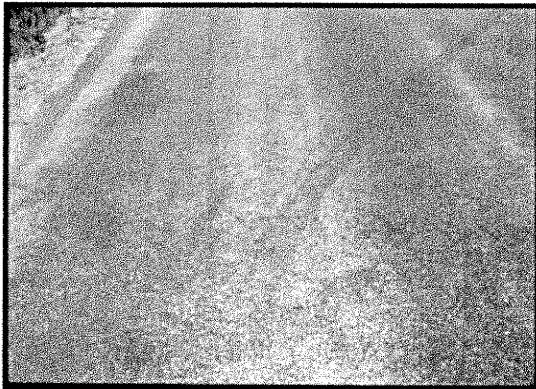
NIVEL DE SEVERIDAD BAJO

Descripción:

Nivel de Severidad Bajo: La exudación sólo se nota unos pocos días del año. El asfalto no se adhiere a los vehículos.

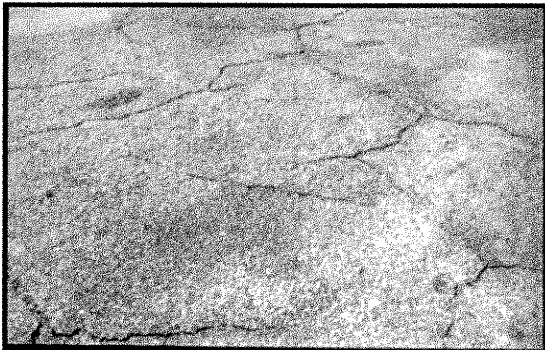
NIVEL DE SEVERIDAD ALTO

Descripción: Los bloques presentan fisuras de alta severidad.

- Propuesta de intervención:**
- ✓ Sellado de fisuras
 - ✓ Reciclado de la superficie
 - ✓ Escarificado y recapado.

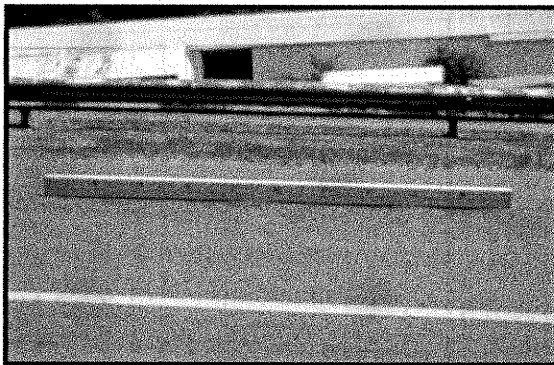
NIVEL DE SEVERIDAD MEDIO

Descripción: Las corrugaciones son detectables y afectan la circulación.

Propuesta de intervención:
✓ Reconstrucción

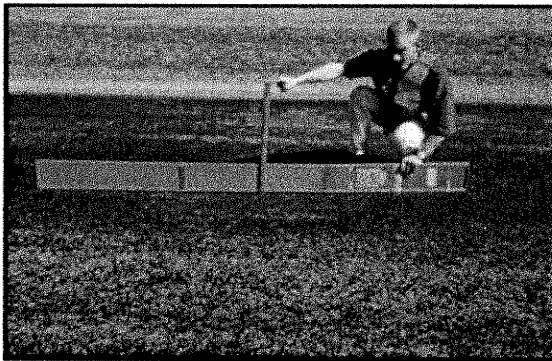
NIVEL DE SEVERIDAD BAJO

Descripción: Profundidad máxima de depresión de 15 a 25 mm..

Propuesta de intervención:
✓ Sin intervención

Descripción: Las depresiones son áreas localizadas en la superficie del pavimento que presenta alguna ligera depresión en relación al pavimento que lo rodea. En muchos casos las depresiones de poca importancia no son detectadas sino hasta después de que llueve, cuando se forman espejos de agua.
Si no llueve, las depresiones pueden ser localizadas observando las manchas creadas por los espejos de agua.
Las depresiones pueden ser causadas por hundimiento de los suelos de fundación o por defectos de construcción.
Las depresiones causan rugosidad y cuando son lo suficientemente profundas o se encuentran llenas de agua pueden causar hidroplaneo.
Los hundimientos, en cambio, son caídas abruptas en la elevación.

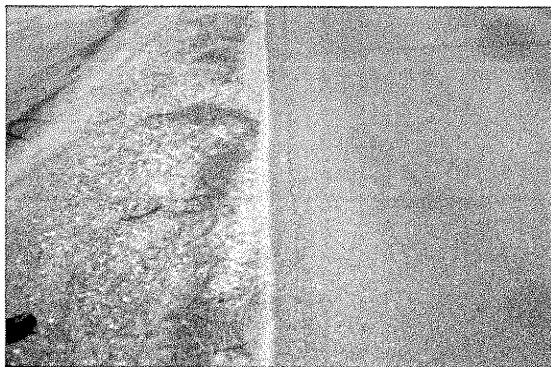
NIVEL DE SEVERIDAD BAJO

Descripción: Fisuras pequeñas o medianas sin separación ni desprendimiento.

Propuesta de intervención:
✓ Sin intervención

Descripción: Las fisuras de borde son paralelas al borde exterior del pavimento y por lo general se encuentran dentro de los 0.3 a 0.6 m de dicho borde. Esta falla empeora con las cargas de tránsito y puede ser causada por el debilitamiento de la base o la subrasante por congelamiento cerca del borde del pavimento. El área entre la fisura y el borde del pavimento se clasifica como desprendida si se separa (a veces a tal punto que las piezas son removidas).

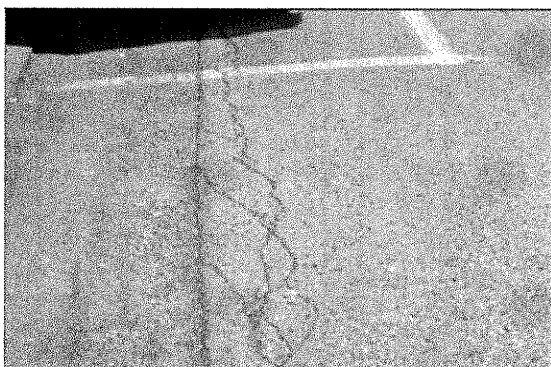
NIVEL DE SEVERIDAD MEDIO

Descripción: Fisuras medianas con presencia de separación y desprendimiento.

Propuesta de intervención:
✓ Sellado de fisuras
✓ Bacheo en espesor parcial

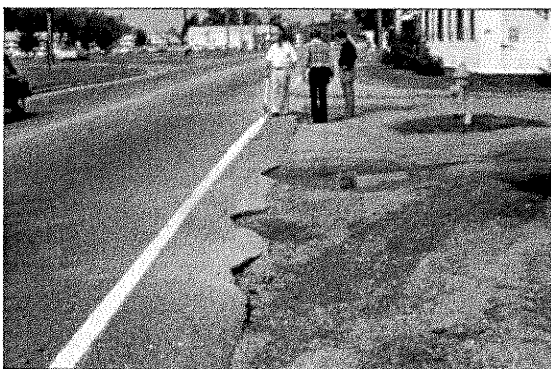
NIVEL DE SEVERIDAD ALTO

Descripción: Notable separación o desprendimiento a lo largo del borde.

Propuesta de intervención:
✓ Bacheo en espesor parcial .

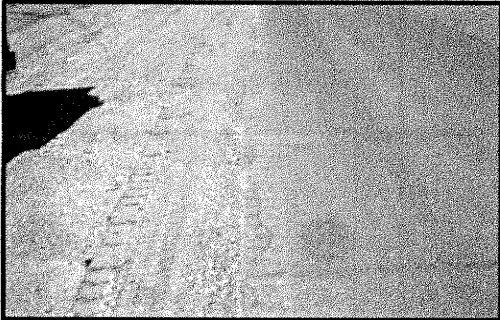
| NIVEL DE SEVERIDAD BAJO | | <p>Descripción: Se cumple una de las siguientes condiciones:</p> <ol style="list-style-type: none"> 1. El ancho de la fisura no llena es menor a 10 mm, o 2. Las fisuras llenas son de cualquier ancho (el relleno debe estar en condiciones satisfactorias). <p>Propuesta de intervención:</p> <ul style="list-style-type: none"> ✓ Sin intervención ✓ Sellado de fisuras mayores a 5 mm |

Descripción: Esta falla sólo se encuentra en pavimentos que poseen una capa de concreto asfáltico sobre losas de hormigón; no incluye fisuras de reflexión a partir de ningún otro tipo de base (es decir base de suelo cemento o suelo cal). Las fisuras de las juntas son principalmente causadas por el movimiento de las losas subyacentes que afectan la capa de concreto asfáltico, debido a cambios en la humedad o en la temperatura. Si bien por lo general estas fisuras no son provocadas por el paso de cargas, las cargas del tránsito pueden causar roturas en el concreto asfáltico cerca de las fisuras, generando el astillamiento de las mismas.

Las fisuras se miden en metros lineales. La extensión y el nivel de severidad de cada fisura debe registrarse en forma individual. Por ejemplo, una fisura de 15 m de largo puede tener 3. m de fisuras de alta severidad, las cuales serán registradas en forma separada. También se registran las elevaciones encontradas en la fisura de reflexión.

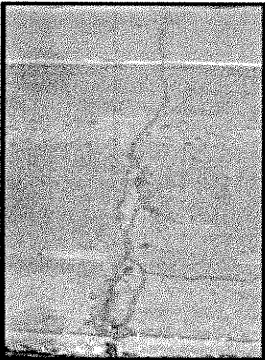
| NIVEL DE SEVERIDAD MEDIO | | <p>Descripción: Se cumple una de las siguientes condiciones:</p> <ol style="list-style-type: none"> 1. El ancho de la fisura no llena es de 10 a 80 mm. 2. El ancho de la fisura no llena es de hasta 80 mm, rodeada de otras fisuras leves. 3. Fisura llena de cualquier ancho rodeada de fisuras leves. <p>Propuesta de intervención:</p> <ul style="list-style-type: none"> ✓ Sellado de fisuras ✓ Bacheo en espesor parcial |

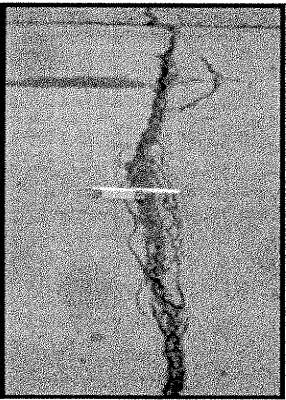
| NIVEL DE SEVERIDAD ALTO | | <p>Descripción: Se cumple una de las siguientes condiciones:</p> <ol style="list-style-type: none"> 1. Cualquier fisura llena o no llena rodeada de otras fisuras de severidad media o alta. 2. Fisuras no llenas de más de 80 mm. 3. Fisura de cualquier ancho rodeada de unos centímetros de pavimento gravemente dañado (la fisura está severamente dañada). <p>Propuesta de intervención:</p> <ul style="list-style-type: none"> ✓ Bacheo en espesor parcial ✓ Reconstrucción de juntas |

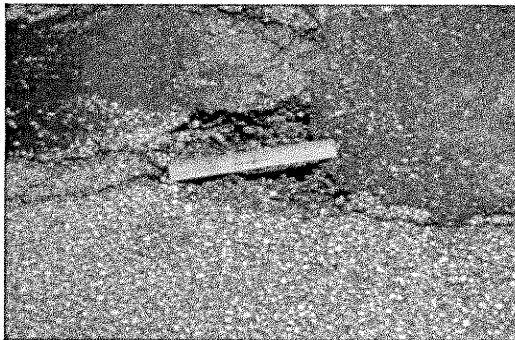
NIVEL DE SEVERIDAD BAJO

Descripción: La profundidad máxima del bache es de 10 a 25 mm. y su diámetro promedio es de 100 a 450 mm.; o la profundidad es de 25 a 50 mm. y su diámetro de 100 a 200 mm., o la profundidad es mayor a 25 y hasta 50 mm. y su diámetro de 100 a 200 mm.

- ✓ Sin intervención
- ✓ Bacheo en espesor parcial o total

Descripción: Los baches son pequeñas depresiones con forma cóncava de aproximadamente 1 m de diámetro en la superficie del pavimento. Generalmente tienen bordes agudos y lados verticales cerca de la parte superior de la cavidad. Su crecimiento se acelera con la acumulación de agua libre dentro de la cavidad. Los baches surgen cuando el tránsito roza pequeñas piezas de la superficie del pavimento. Éste continúa desgastándose debido a las mezclas deficientes de la superficie, puntos débiles en la base o en la subrasante o porque alcanzó una condición de alta severidad de piel de cocodrilo. En la mayoría de los casos los baches son fallas relacionadas con la estructura y no deben ser confundidos con los desprendimientos. Cuando las cavidades tienen su origen en la piel de cocodrilo de alta severidad, deberían clasificarse como baches y no como desprendimientos. Los niveles de severidad para baches con menos de 750 mm de diámetro se basan tanto en el diámetro como en la profundidad del bache.

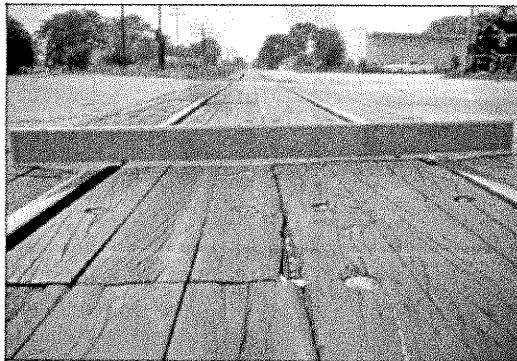
NIVEL DE SEVERIDAD BAJO

Descripción: El cruce ferroviario afecta levemente la calidad de la circulación.

Propuesta de intervención:
✓ Sin intervención

Descripción: Las fallas por cruce ferroviario son depresiones o elevaciones ubicadas alrededor de los rieles o entre éstos.

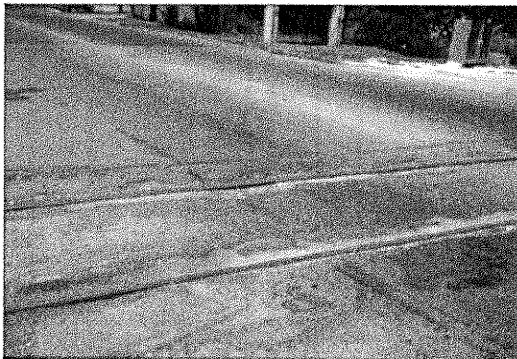
NIVEL DE SEVERIDAD MEDIO

Descripción: El cruce ferroviario afecta medianamente la calidad de la circulación.

Propuesta de intervención:
✓ Relleno o bacheo en espesor parcial
✓ Reconstrucción del cruce

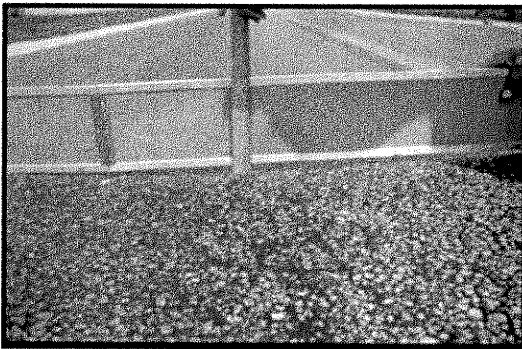
NIVEL DE SEVERIDAD MEDIO

Descripción: El ahuellamiento se considera de severidad media cuando la profundidad promedio del mismo es menor o igual a un valor entre 15 y 25 mm.

- ✓ Relleno
- ✓ Bacheo en espesor parcial
- ✓ Bacheo en espesor total
- ✓ Fresado y recapado.

El ahuellamiento proviene de deformaciones permanentes en alguna de las capas de pavimento o en la subrasante. Es usualmente causado por la consolidación o el movimiento lateral de los materiales debido a las cargas de tránsito. El ahuellamiento significativo puede conducir a fallas estructurales importantes del pavimento.

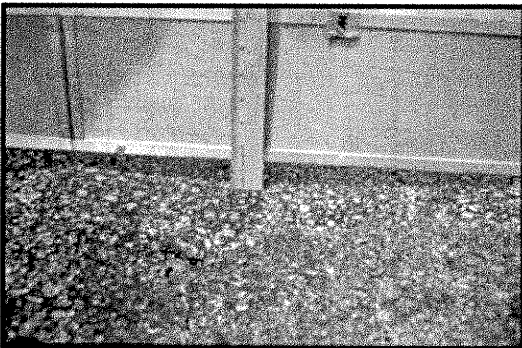
NIVEL DE SEVERIDAD ALTO

Descripción: El ahuellamiento se considera de alta severidad cuando la profundidad promedio del mismo es mayor a 25 mm.

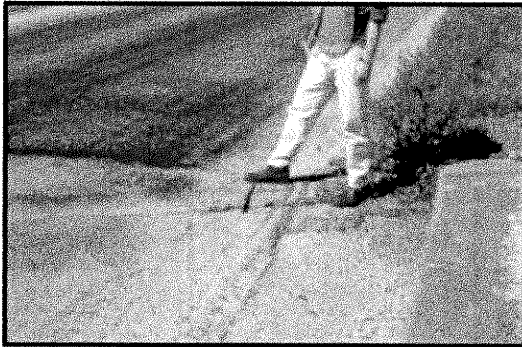
NIVEL DE SEVERIDAD BAJO

Descripción: El empuje afecta levemente la calidad de la circulación.

- Propuesta de intervención:**
- ✓ Sin intervención
 - ✓ Fresado

Descripción: El empuje es un desplazamiento permanente y longitudinal de un área localizada de la superficie del pavimento causado por las cargas de tránsito. Cuando el tránsito hace presión sobre el pavimento, provoca una onda corta y abrupta en la superficie de éste. Ésta falla por lo general sólo se encuentra en los pavimentos de mezcla asfáltica de poca estabilidad.

Los empujes se miden en metros cuadrados; los que se encuentran en el bacheo se consideran en la evaluación de éste último y no como falla independiente.

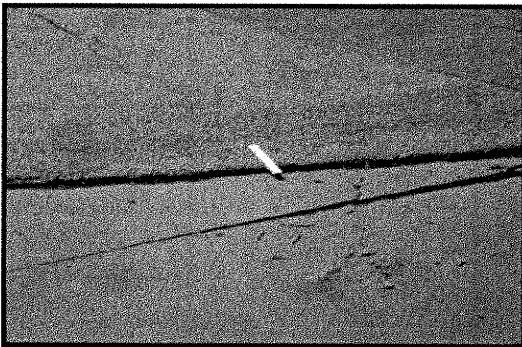
NIVEL DE SEVERIDAD MEDIO

Descripción: El empuje afecta medianamente la calidad de la circulación.

- Propuesta de intervención:**
- ✓ Fresado
 - ✓ Bacheo en espesor parcial o total

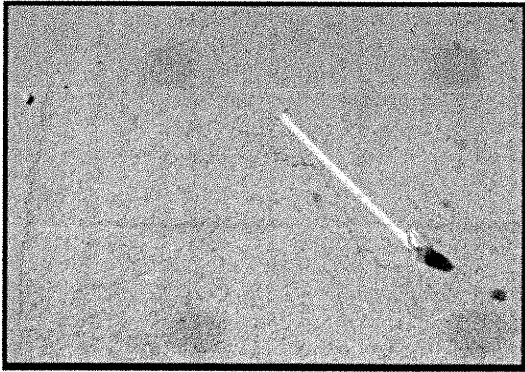
| NIVEL DE SEVERIDAD BAJO | | <p>Descripción: El ancho promedio de la fisura es menor a 10 mm.</p> <p>Propuesta de intervención:</p> <ul style="list-style-type: none"> ✓ Sin intervención ✓ Bacheo en espesor parcial |

Descripción: Este tipo de fisuras presenta forma de media luna y se produce debido a que el frenado o giro de las ruedas hacen que la superficie del pavimento se deslice o deforme.
Esta falla ocurre generalmente cuando la mezcla asfáltica superficial es de baja resistencia o cuando la liga entre la capa superficial y la capa subyacente de la estructura es deficiente.

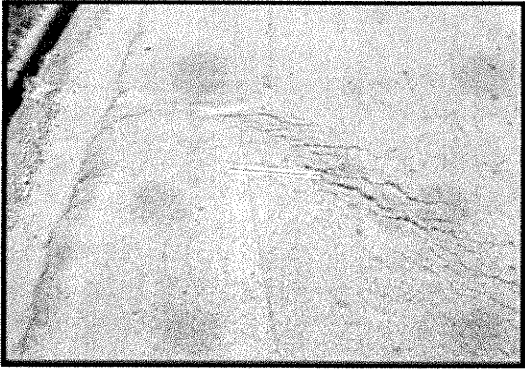
FALLA: FISURAS POR DESLIZAMIENTO ID: F-17

| NIVEL DE SEVERIDAD MEDIO | | <p>Descripción: Existe una de las siguientes condiciones:</p> <ol style="list-style-type: none"> 1. El ancho promedio de la fisura se encuentra entre los 10 y 40 mm. 2. El área que rodea la fisura está partida en piezas difíciles de remover. <p>Propuesta de intervención:</p> <ul style="list-style-type: none"> ✓ Bacheo en espesor parcial |

El área asociada con una fisura por deslizamiento dada se mide en metros cuadrados y se evalúa según el nivel de severidad más alto existente.

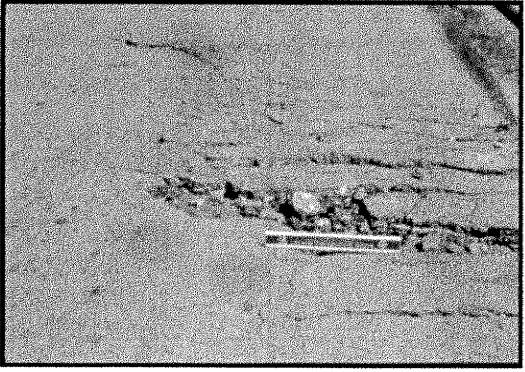
| NIVEL DE SEVERIDAD ALTO | | <p>Descripción: Existe una de las siguientes condiciones:</p> <ol style="list-style-type: none"> 1. El ancho promedio de la fisura es mayor a 40 mm. 2. El área que rodea la fisura está partida en piezas que pueden ser fácilmente removidas. <p>Propuesta de intervención:</p> <ul style="list-style-type: none"> ✓ Bacheo en espesor parcial |

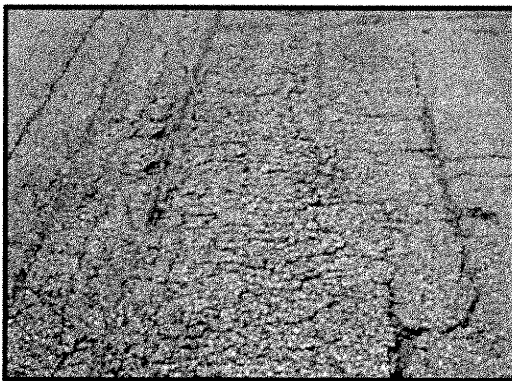
NIVEL DE SEVERIDAD MEDIO

Descripción: El agregado y/o el ligante se desprendió. La textura superficial es moderadamente rugosa.

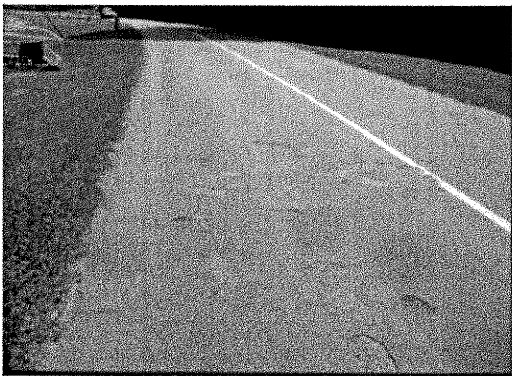
NIVEL DE SEVERIDAD ALTO

Descripción: El agregado y/o el ligante se desprendió considerablemente. Las áreas hundidas son de más de 10 mm de diámetro y de 15 mm de profundidad; en caso de ser más grandes son consideradas como baches.

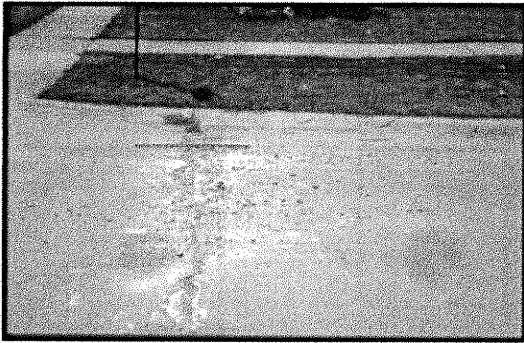
| FALLA: | BLOW UP | ID: R-21 |
| NIVEL DE SEVERIDAD BAJO | | <p>Descripción: El levantamiento o rotura de la losa no provoca la inoperancia del pavimento.</p> |

En una falla, se considera que el blow up ocurre en una losa. Sin embargo, si el blow up ocurre en una junta y afecta a dos losas, la falla debe considerarse como existente en las dos losas.

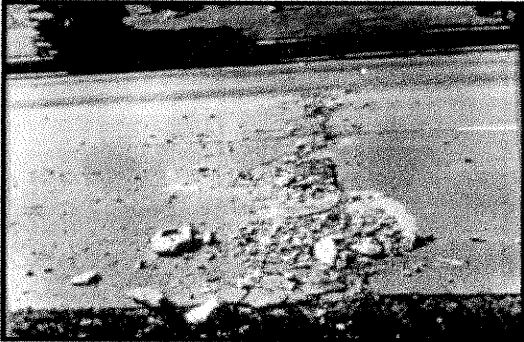
| FALLA: | BLOW UP | ID: R-21 |
|---|---|---|
| NIVEL DE SEVERIDAD MEDIO | | <p>Descripción: El levantamiento o rotura de la losa no provoca la inoperancia del pavimento pero existe un aumento de la rugosidad.</p> |

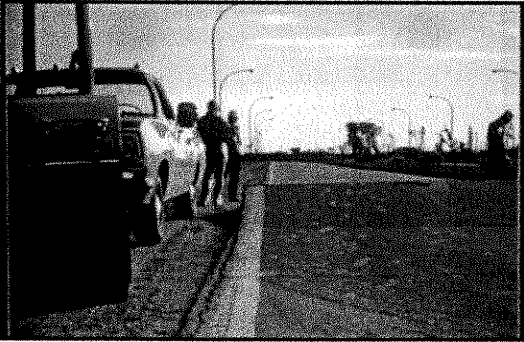
| FALLA: | BLOW UP | ID: R-21 |
|---|---|---|
| NIVEL DE SEVERIDAD ALTO | | <p>Descripción: El levantamiento o rotura tornan inoperante al pavimento.</p> |

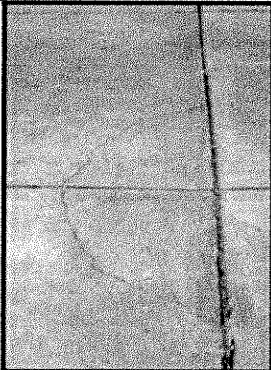
Descripción: Se denomina rotura de esquina a la fisura que se produce oblicuamente entre la junta transversal y la longitudinal. Para ser catalogada como rotura de esquina, la falla tendrá que interceptar a las juntas en una distancia menor o igual a un medio de la longitud total de la losa, medida desde la esquina de esta. La fisura se extiende verticalmente en todo el espesor de la losa. No debe confundirse con el descascaramiento de esquina, que es una fisura que forma un ángulo en el espesor de la losa y se encuentra dentro de los 0,3 m de la esquina. Las tensiones provocadas por la repetición de cargas combinadas con la pérdida de apoyo son por lo general las causas que originan este tipo de fallas.

| NIVEL DE SEVERIDAD BAJO | | <p>Descripción: El área entre la fisura de esquina y las juntas no se encuentra deteriorada. (a)</p> |

1. Sólo una de sus esquinas está rota.
2. Existe más de una rotura de una severidad particular.
3. Existen dos o más roturas de diferente severidad. Para dos o más roturas, debe registrarse el nivel más alto de severidad. Por ejemplo, una losa con roturas de esquina tanto de severidad baja como media debe considerarse como una losa con una rotura de esquina media.

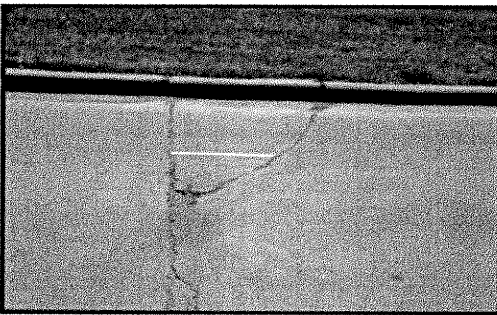
| NIVEL DE SEVERIDAD MEDIO | | <p>Descripción: El área entre la fisura de esquina y las juntas presenta desprendimientos. (a)</p> |

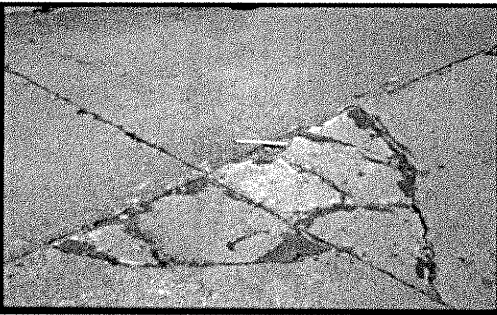
| NIVEL DE SEVERIDAD ALTO | | <p>Descripción: El área entre la fisura de esquina y las juntas presenta un deterioro severo. (a)</p> |

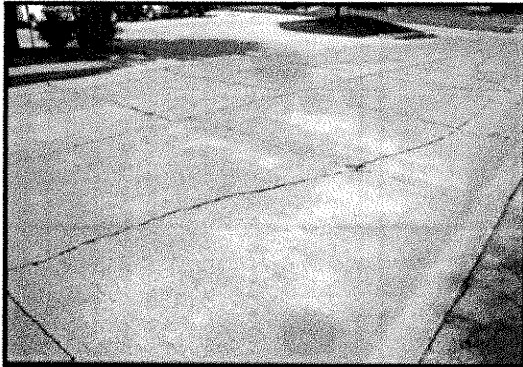
NIVEL DE SEVERIDAD BAJO

Descripción: El cuarteo en malla grande presenta fisuras que dividen a la losa en cuatro o más pedazos, lo que por lo general se debe a un exceso de carga o a un apoyo inadecuado de la losa. Si todas las piezas o fisuras se encuentran en una rotura de esquina, la falla se denomina rotura severa de esquina.

Descripción: La mayoría de las fisuras son de severidad baja y la losa está partida en 4 a 8 piezas.

Si la losa fracturada es de severidad media o alta, no se toma en cuenta ningún otro tipo de falla.

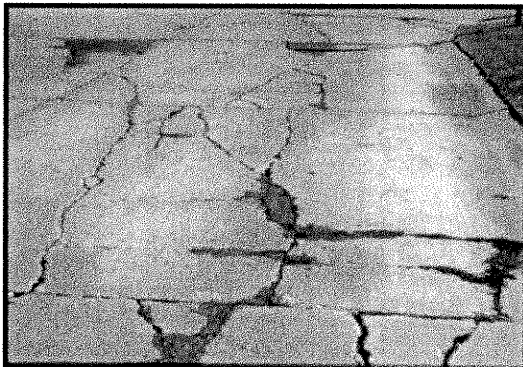
NIVEL DE SEVERIDAD ALTO

Descripción: Existe una de las siguientes condiciones:

1. La mayoría de las fisuras son de severidad media y la losa está partida en 8 piezas o más;
2. La mayoría de las fisuras son de severidad alta y la losa está partida en 6 piezas o más.

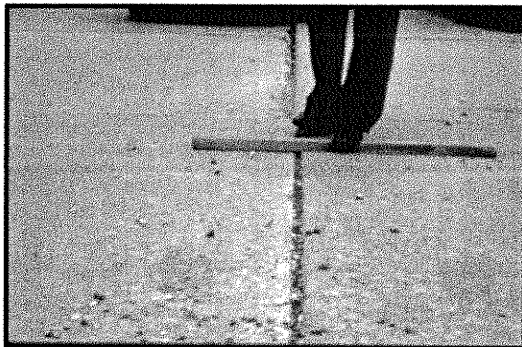
NIVEL DE SEVERIDAD BAJO

1. Asentamiento por cimientos blandos.
2. Bombeo o erosión de material proveniente de la parte inferior de la losa.
3. Ondulación de los bordes de la losa debida a los cambios de temperatura y humedad.

Descripción: Existe una diferencia en la elevación de 3 a 10 mm.

El escalonamiento a través de una junta se computa como una losa. Sólo se tienen en cuenta las losas afectadas. Los escalonamientos a través de una fisura no se consideran como "fallas" sino que sólo se tienen en cuenta al definir la severidad de la fisura.

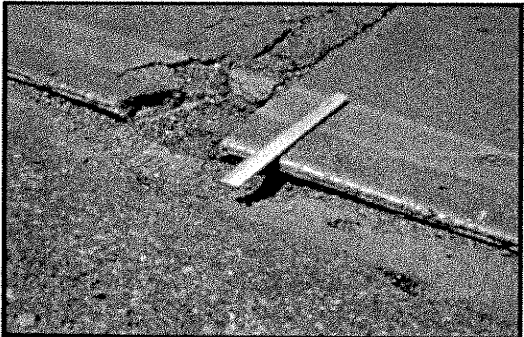
Descripción: El descalzamiento de banquina es la diferencia entre el nivel borde del pavimento y la banquina. Esta falla puede poner en riesgo la seguridad y causar un aumento en la infiltración del agua.

| NIVEL DE SEVERIDAD BAJO | | <p>Descripción: La diferencia entre el borde del pavimento y la banquina se encuentra entre los 25 y los 50 mm.</p> <p>Propuesta de intervención:</p> <ul style="list-style-type: none"> ✓ Relleno y perfilado de banquetas para que concuerden con la altura del carril. |

El descalzamiento de banquina se calcula promediando el descalzamiento máximo y mínimo de la losa. Cada losa que presenta la falla se mide por separado y se considera como una losa con el nivel de severidad propio.

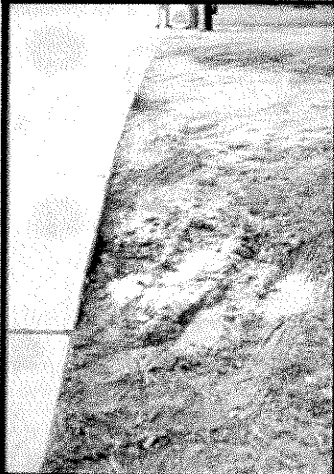
| NIVEL DE SEVERIDAD MEDIO | | <p>Descripción: La diferencia entre el borde del pavimento y la banquina se encuentra entre los 50 y los 100 mm.</p> <p>Propuesta de intervención:</p> <ul style="list-style-type: none"> ✓ Relleno y perfilado de banquetas para que concuerden con la altura del carril. |

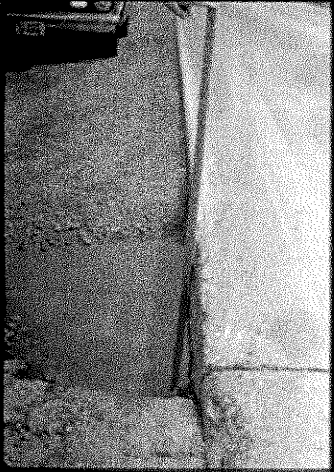
| NIVEL DE SEVERIDAD ALTO | | <p>Descripción: La diferencia entre el borde del pavimento y la banquina es mayor a los 100 mm.</p> <p>Propuesta de intervención:</p> <ul style="list-style-type: none"> ✓ Relleno y perfilado de banquetas para que concuerden con la altura del carril. |

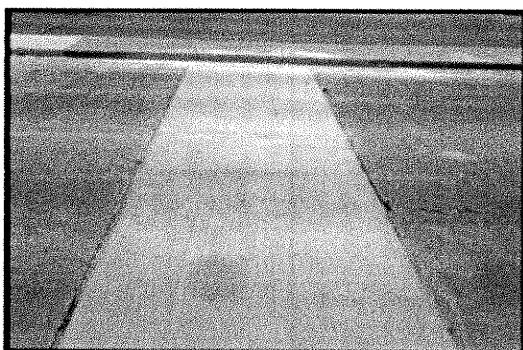
NIVEL DE SEVERIDAD BAJO

Una reparación (bacheo) es una intervención en un área donde el pavimento original fue removido y reemplazado por un nuevo material de relleno. Para evaluar la condición del bacheo (la reparación) éste se clasifica en dos tipos: pequeño (área reparada menor a 0.5 metros cuadrados) y grande (más de 0.5 metros cuadrados).

Descripción: La reparación está cumpliendo su función, con un deterioro escaso o inexistente.

Si una losa tiene dos o más bacheos de un mismo nivel de severidad, se computa como una losa con esa falla. Si una losa tiene más de un nivel de severidad, se considera como una losa con el nivel de severidad más alto. Si la causa del bacheo es más grave, sólo se toma en cuenta la falla original.

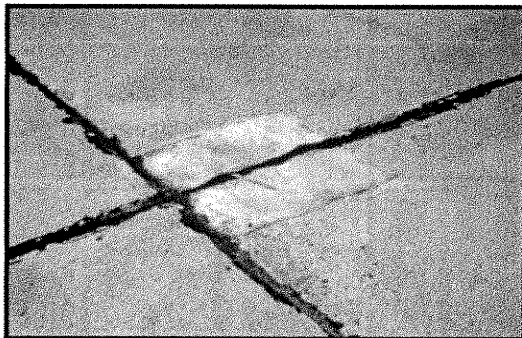
NIVEL DE SEVERIDAD BAJO

Una reparación (bacheo) es una intervención en un área donde el pavimento original fue removido y reemplazado con un nuevo material de relleno

Descripción: La reparación está desempeñando bien su función, con deterioro escaso o inexistente.

Si una losa tiene dos o más bacheos de un mismo nivel de severidad, se computa como una losa con esa falla. Si una losa tiene más de un nivel de severidad, se considera como una losa con el nivel de severidad más alto. Si la causa del bacheo es más grave, sólo se toma en cuenta la falla original.

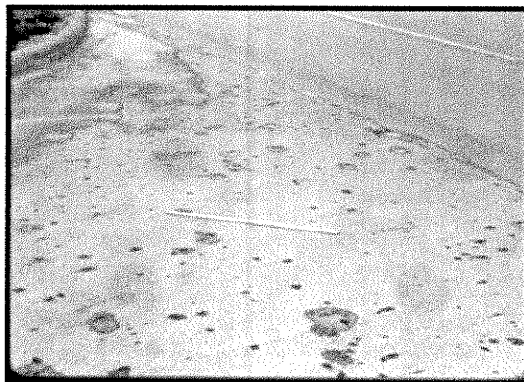
ID: R-32

Descripción: Una pieza suelta es una pequeña pieza de pavimento que se desprende de la superficie a causa de la acción de congelamiento y deshielo, combinada con la expansión del agregado. Las piezas sueltas varían en diámetro (oscilando entre 25 y 100 mm) y en profundidad (oscilando entre 10 y 50 mm).

Debe medirse la densidad de la falla. En caso de duda en cuanto a si el promedio es mayor a tres piezas sueltas por metro cuadrado, deben chequearse al menos tres áreas de 1 m² al azar. Cuando el promedio es mayor a esta densidad, la losa debe ser computada.

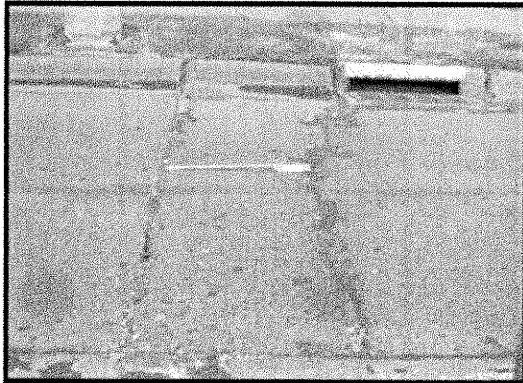
NIVEL DE SEVERIDAD BAJO

Descripción: Esta falla está conformada por un área localizada de la losa que se partió en pedazos. La losa partida puede tomar diferentes formas pero es en general definida por una fisura y una junta, o dos fisuras cercanas (de alrededor de 1.50 m de ancho). Algunas de las causas de este tipo de falla son las cargas continuas pesadas, grosor de losa inadecuado, pérdida de soporte de base y/o deficiencias en la construcción (por ejemplo hormigón con nido de abejas).

1. La mayoría de las fisuras son de severidad baja y la losa está partida en 2 a 5 piezas; o
2. La mayoría de las fisuras son de severidad media y la losa está partida en 2 ó 3 piezas.

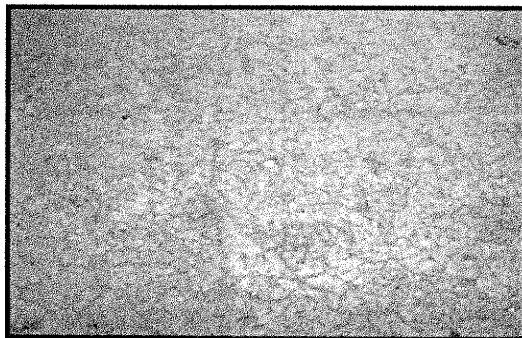
NIVEL DE SEVERIDAD BAJO

Descripción: El cuarteo o la fisuración en forma de mapa consiste en una red de fisuras poco profundas o grietas capilares que sólo se extienden a través de la superficie de la losa de hormigón. Estas fisuras tienden a intersectarse en ángulos de 120 grados. La fisura en mapa o el cuarteo es usualmente causada por el retoque excesivo para posibilitar el acabado del hormigón fresco añadiendo agua y puede llevar al descascarillado de la superficie.

El descascarillado es una falla de la superficie de la losa hasta una profundidad de aproximadamente 6 a 13 milímetros y también puede ser causado por la presencia de sales, defectos constructivos, ciclos de congelamiento y deshielo, y agregado de baja calidad.

Descripción: Existe fisuración en mapa o cuarteo sobre un área importante de la losa; la superficie se encuentra en buen estado sin descascarillado.

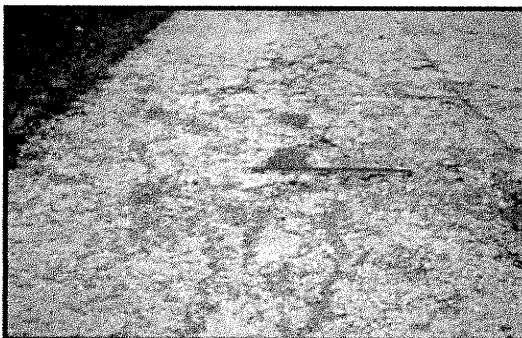
NIVEL DE SEVERIDAD ALTO

Descripción: Más del 15% de la losa está descascarillada.

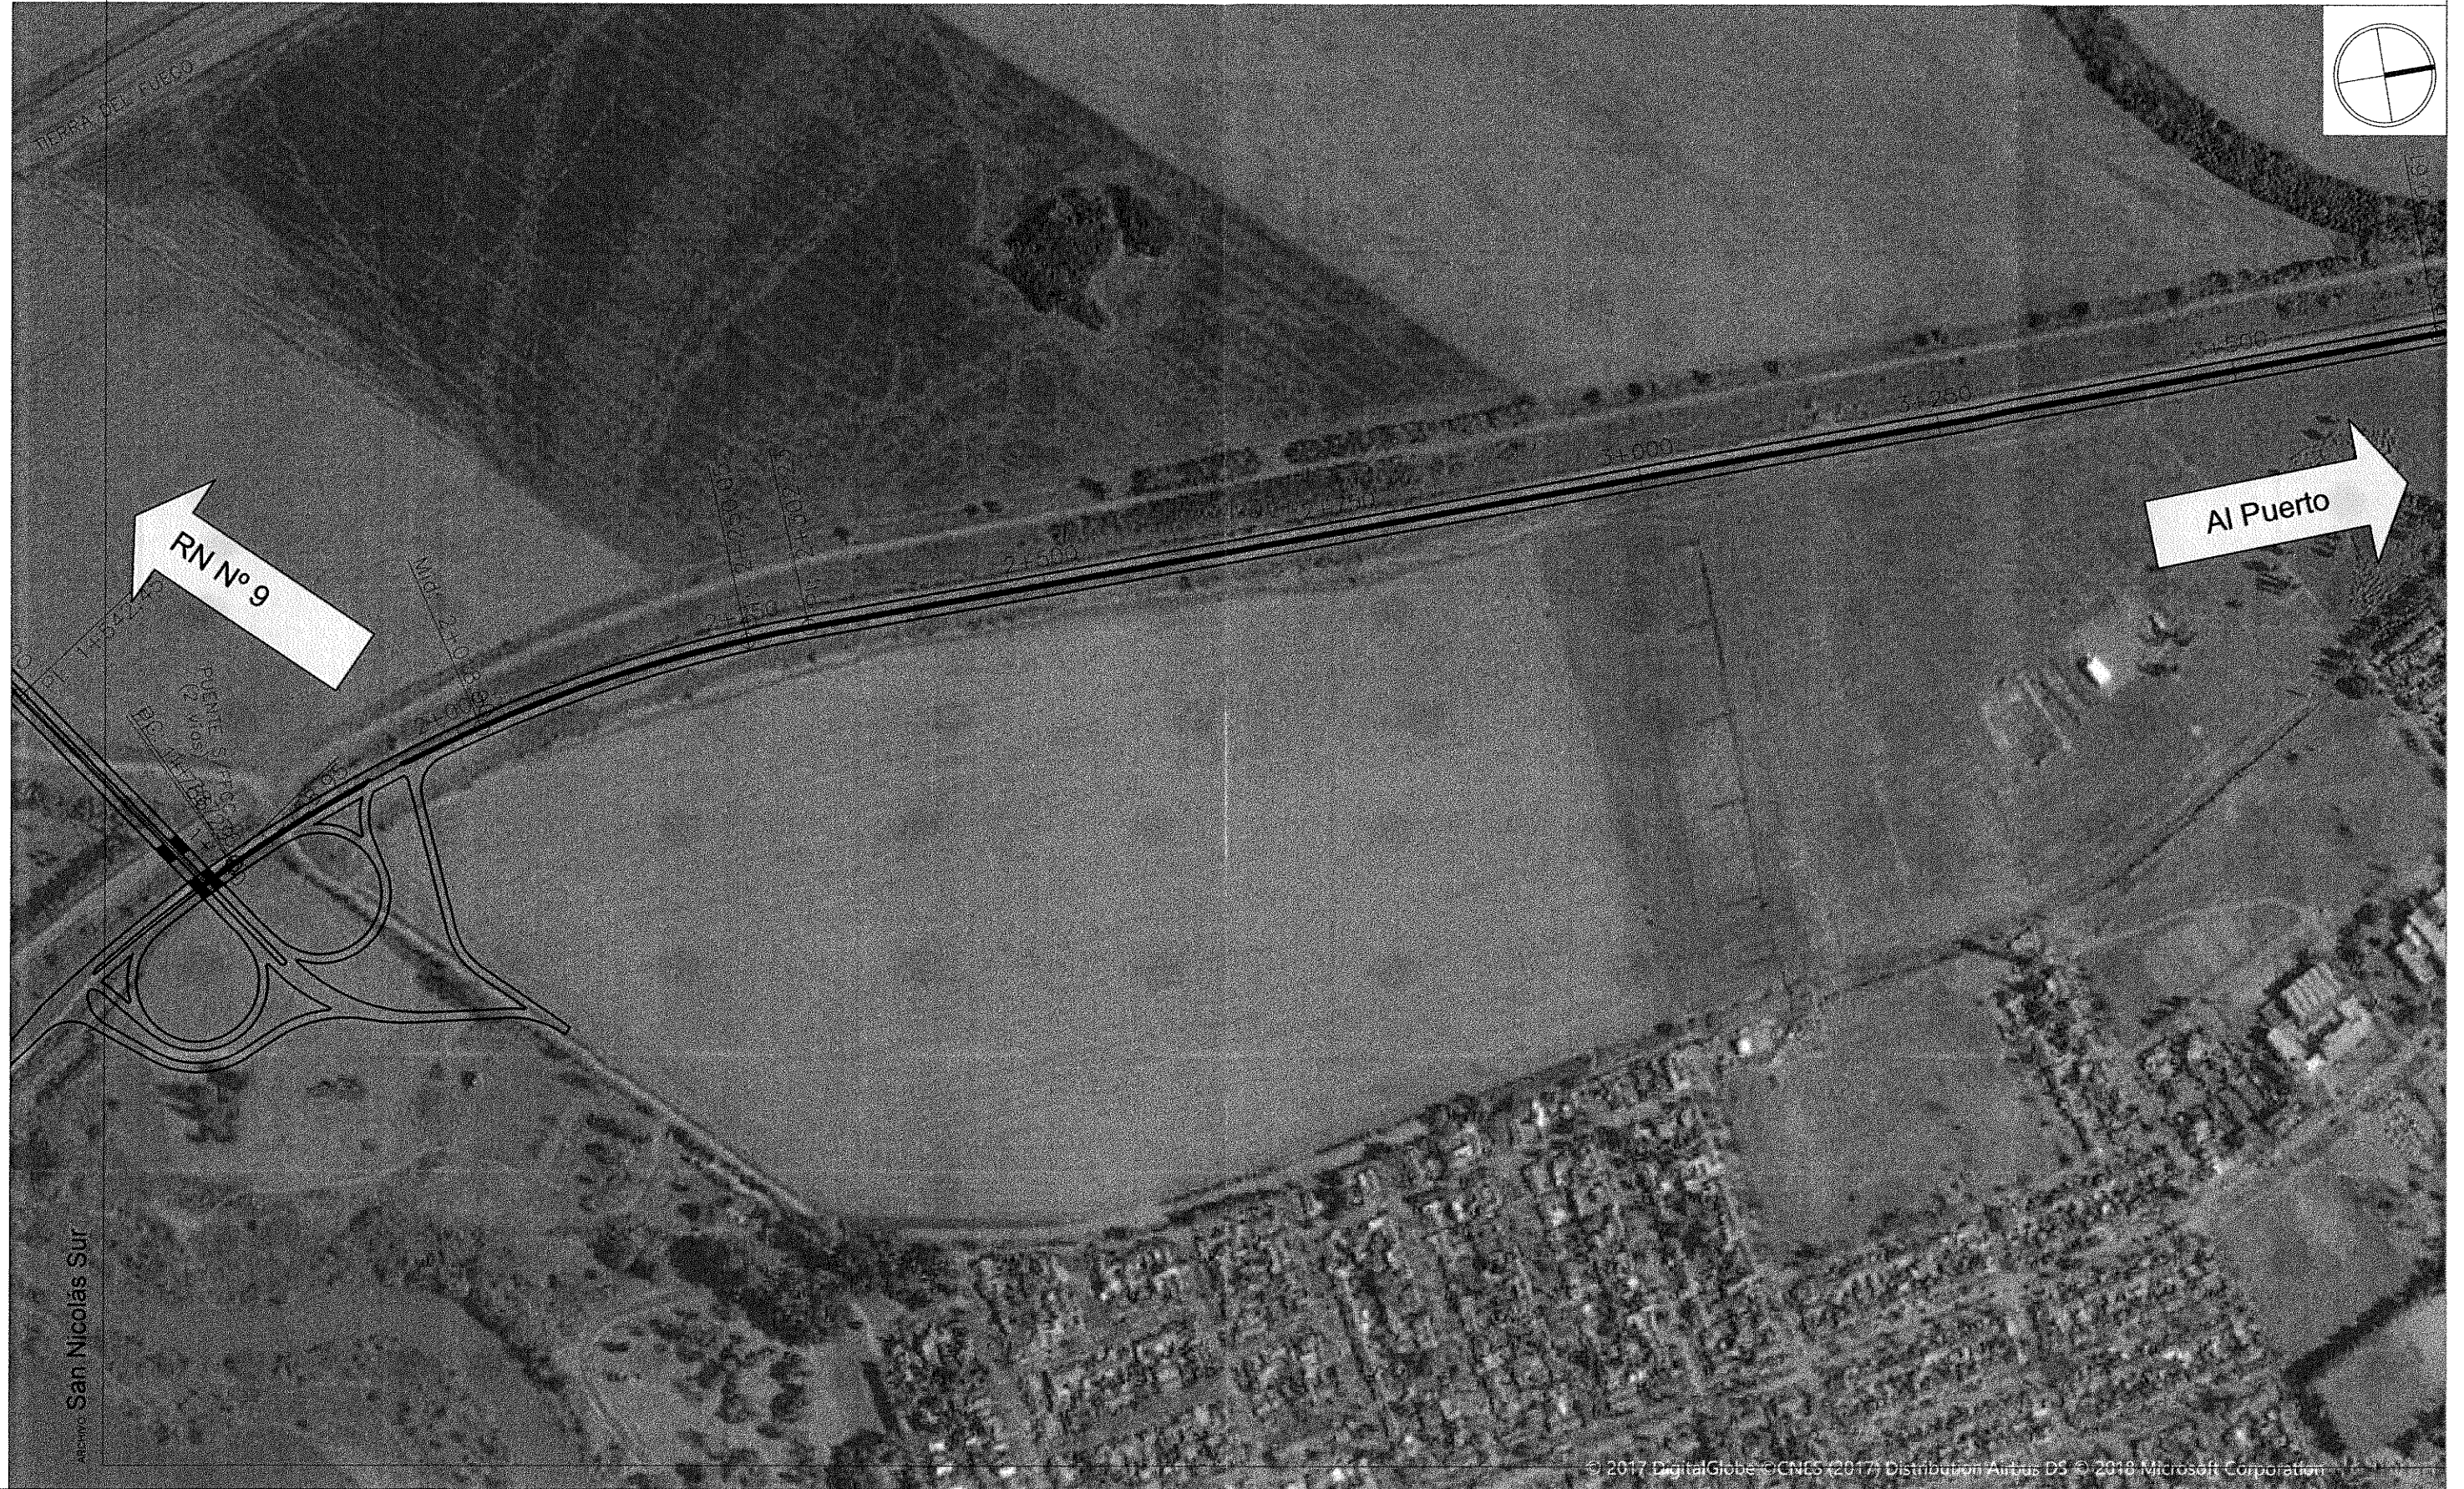
PLANIMETRIAS

2
ADJUNTO GENERAL
ESCALA A3: 1-5000

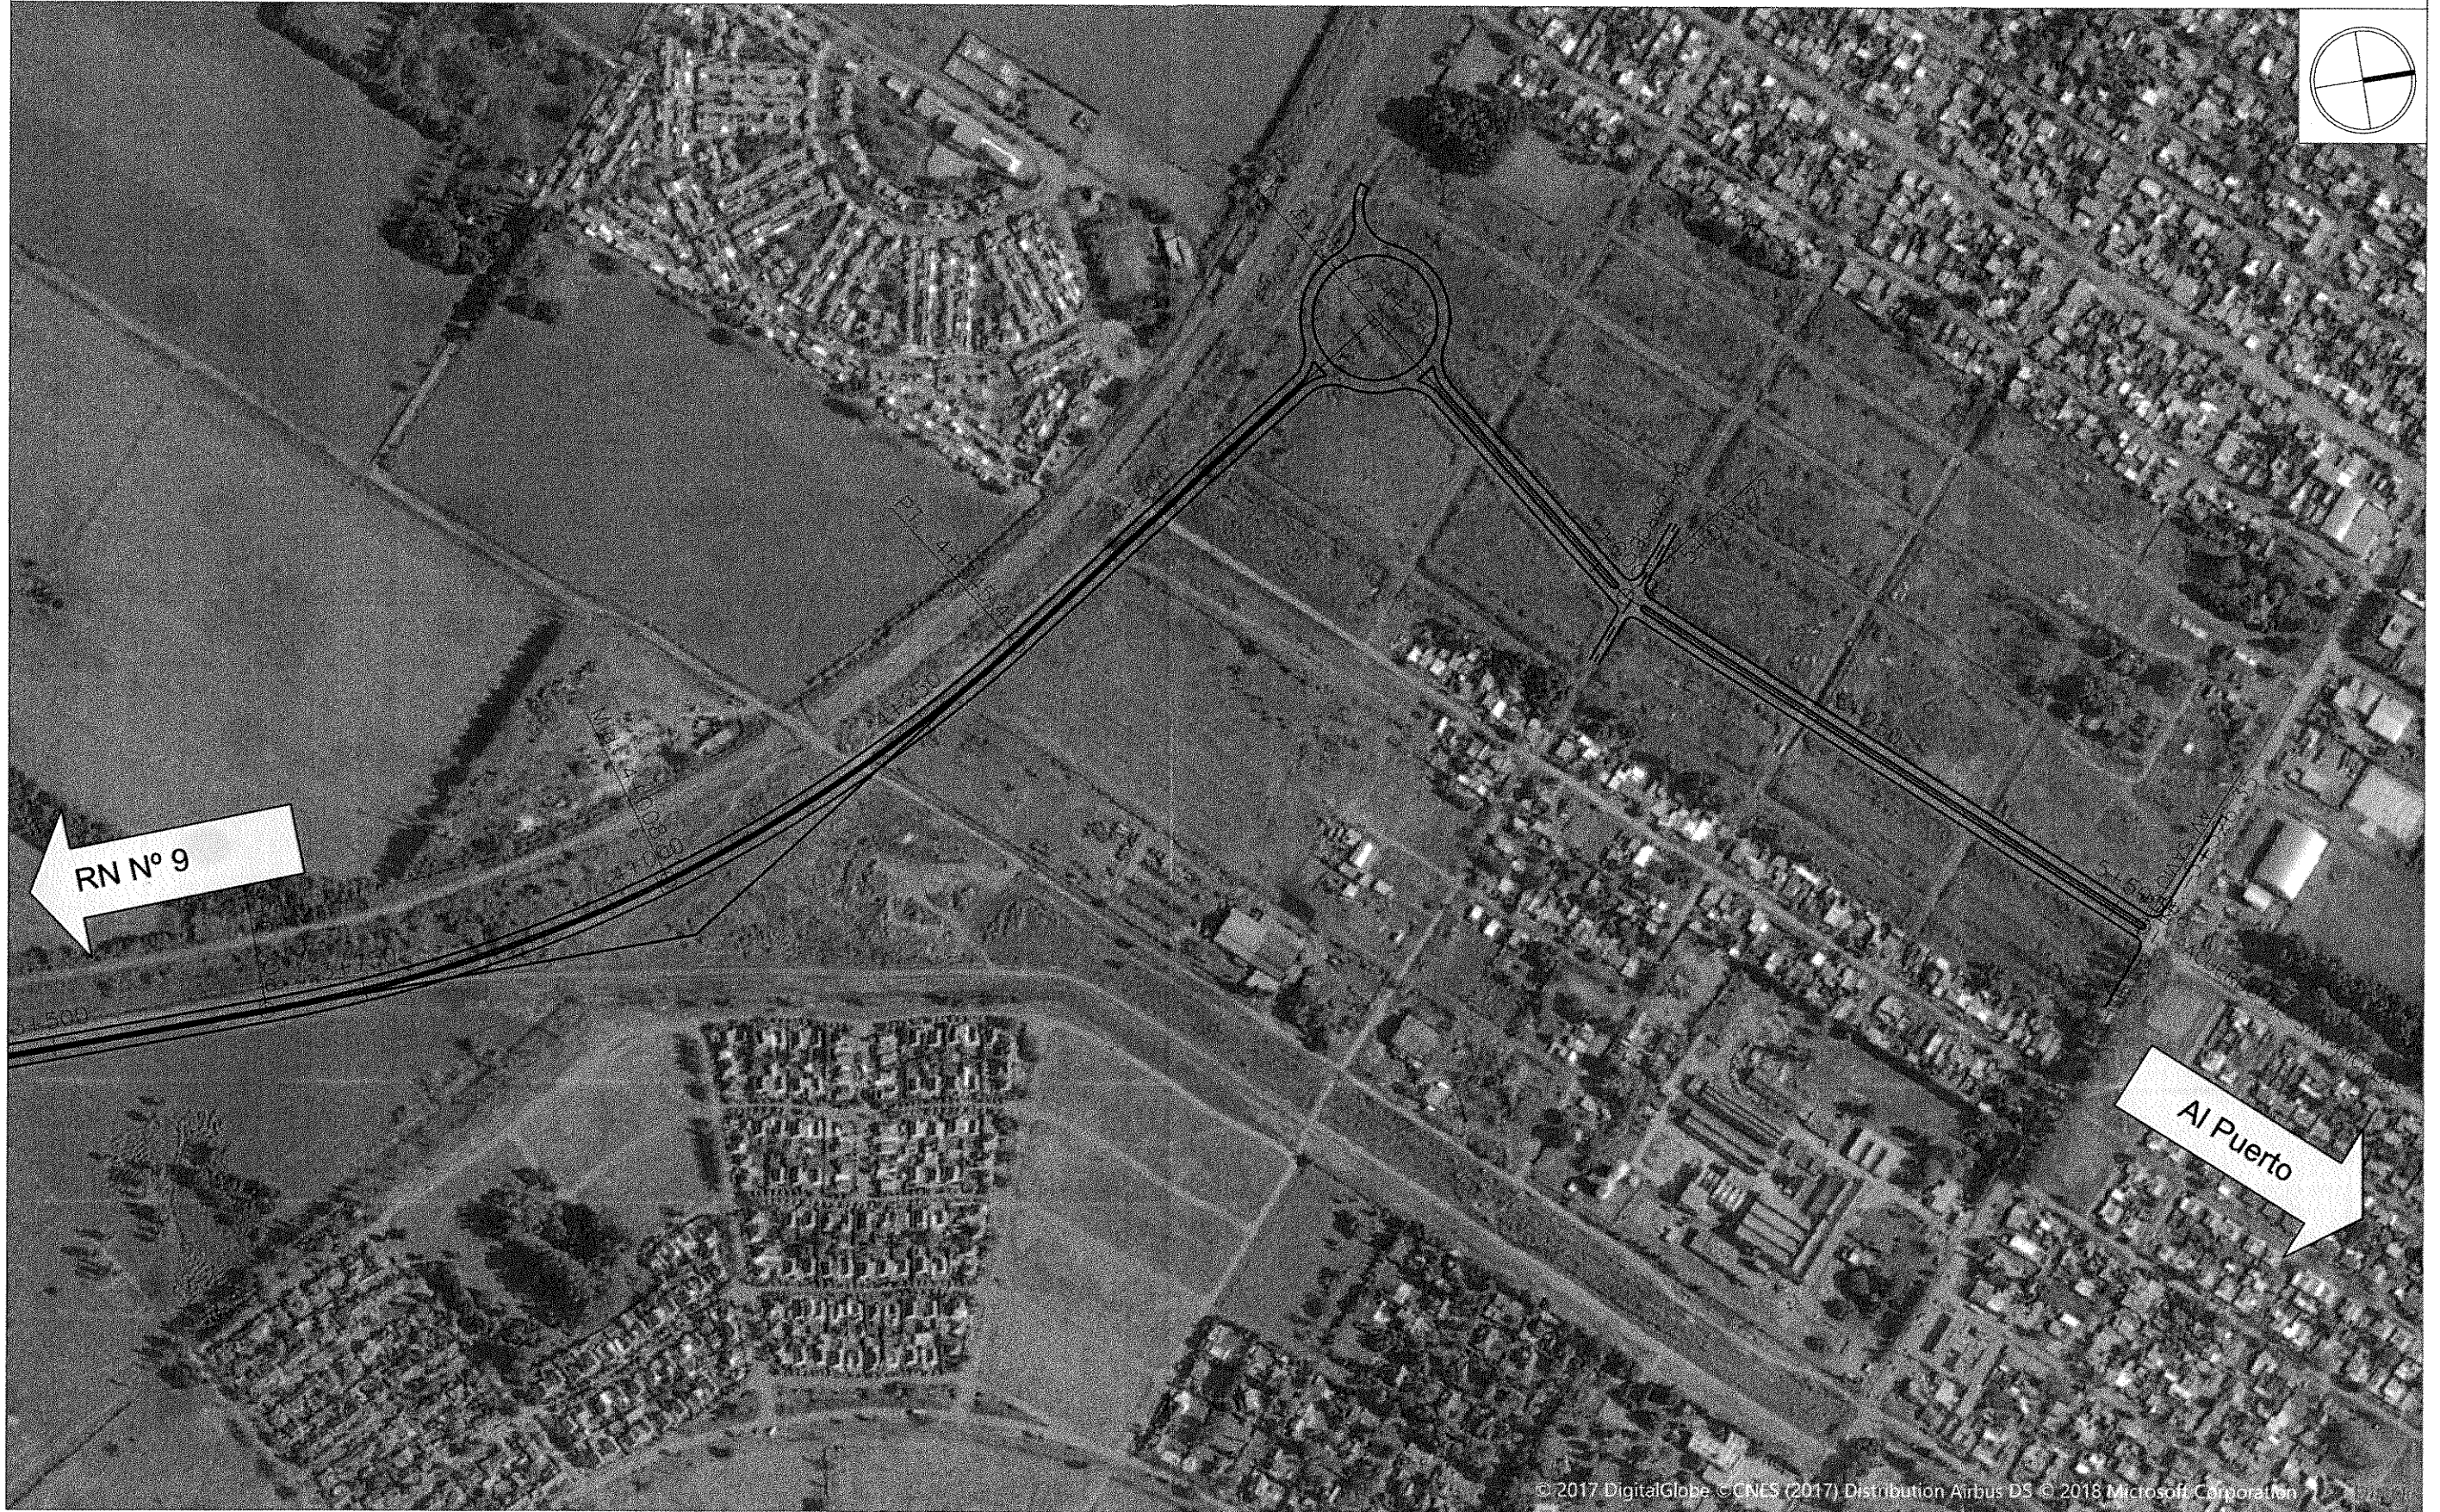
PLANIMETRIAS

3
ING. MAURICIO CUTIÉREZ
INGENIERO EN JEFE GENERAL
ESCALA ADP = 5000 VIALIDAD
