ARROLADO PÚBLICO LINEAL Y ARROLADO EN ESPACIOS VERDES EN EL ÁREA DE INFLUENCIA

PROY.		ESCALAS: 1:8.500 (1)	FECHA: DIC-2015	EIA - VBS - 7.1.1
ELAB.				
APROB.

VFBS - ARBOLADO DE INTERFERENCIA TRAMO 1- Inventario Forestal

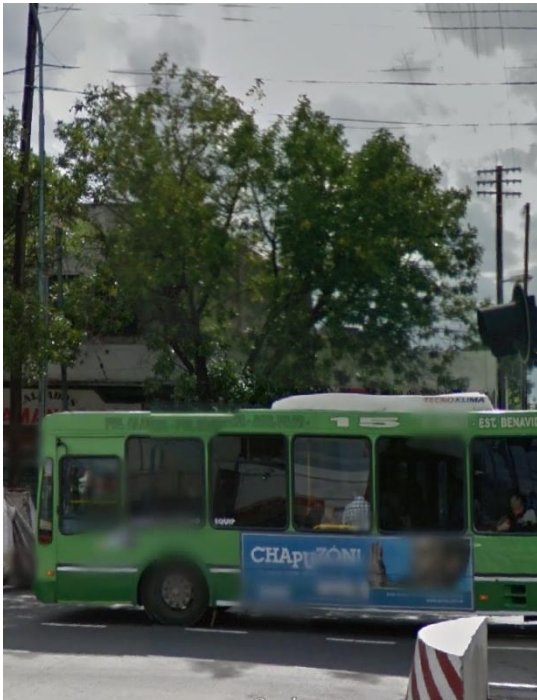
FICHA N° 7.2.3*Fraxinus pennsylvanica* / Fresno americano**ID árbol 5005331 (extraído)**

Código de Manzana: **34-012B**Familia: **Oleáceas**Tipo de Follaje: **Latifoliado caducifolio**Altura (mt): **9**Diámetro (cm): **33**Grado de Inclinación (°): **0**Estado Estructural: **Bien balanceado**Descripción de Daños: **No presenta****FICHA N°7.2.4***Melia azedarach* / Paraíso**ID árbol 8005878**

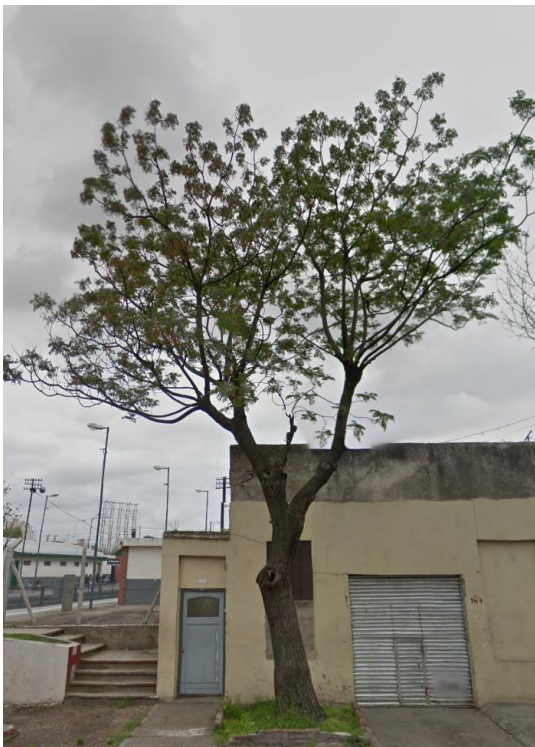
Código de Manzana: **34-012B**Familia: **Meliáceas**Tipo de Follaje: **Latifoliado caducifolio**Altura (mt): **10**Diámetro (cm): **48**Grado de Inclinación (°): **0**Estado Estructural: **Bien balanceado**Descripción de Daños: **Presenta desgarro y descortezado de intensidad media**

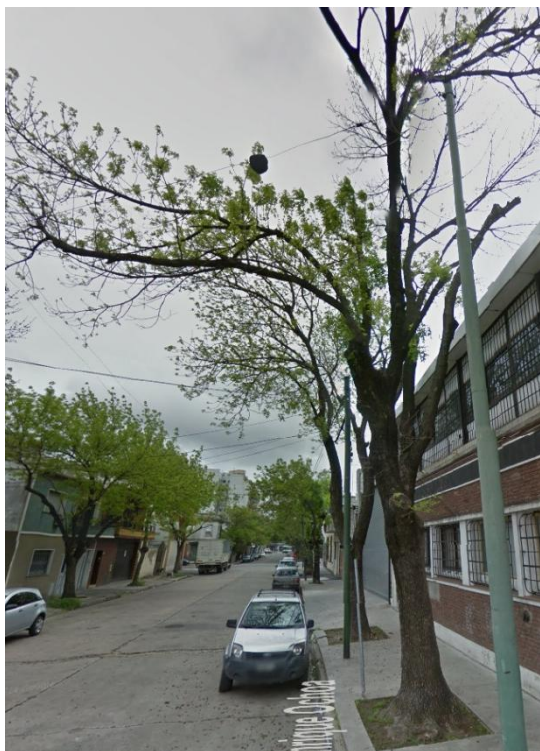
FICHA N°7.2.5

Código de Manzana: **34-037B**

Familia: **Oleáceas**

Descripción de Daños: **No presenta**

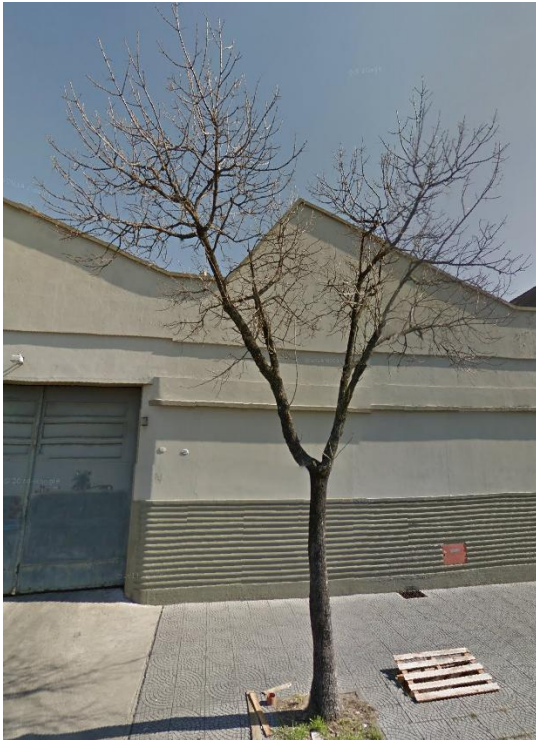
FICHA N°7.2.7*Fraxinus pennsylvanica* / Fresno americano**ID árbol 8005898**

Código de Manzana: **34-037B**Familia: **Oleáceas**Tipo de Follaje: **Latifoliado caducifolio**Altura (mt): **6**Diámetro (cm): **26**Grado de Inclinación (°): **0**Estado Estructural: **Bien balanceado**Descripción de Daños: **No presenta****FICHA N° 7.2.8***Callistemon speciosus* / Limpiatubos**ID árbol 32005531**

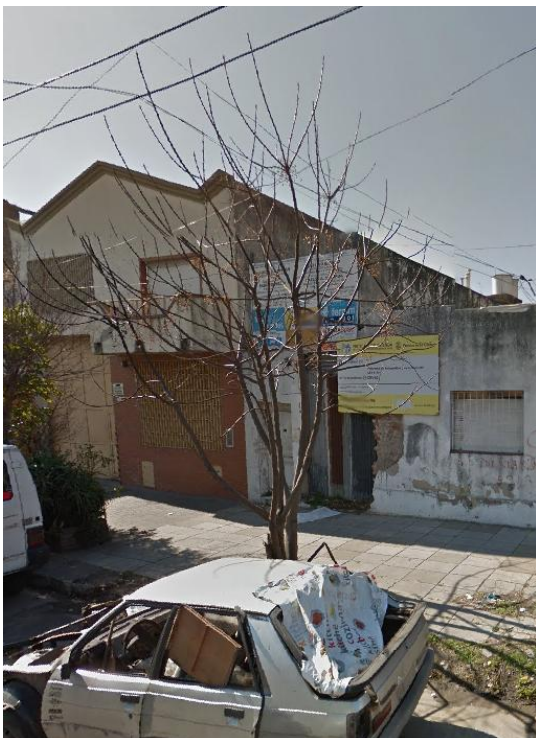
Código de Manzana: **34-050B**Familia: **Mirtáceas**Tipo de Follaje: **Latifoliado caducifolio**Altura (mt): **2**Diámetro (cm): **8**Grado de Inclinación (°): **0**Estado Estructural: **Bien balanceado**Descripción de Daños: **No presenta**

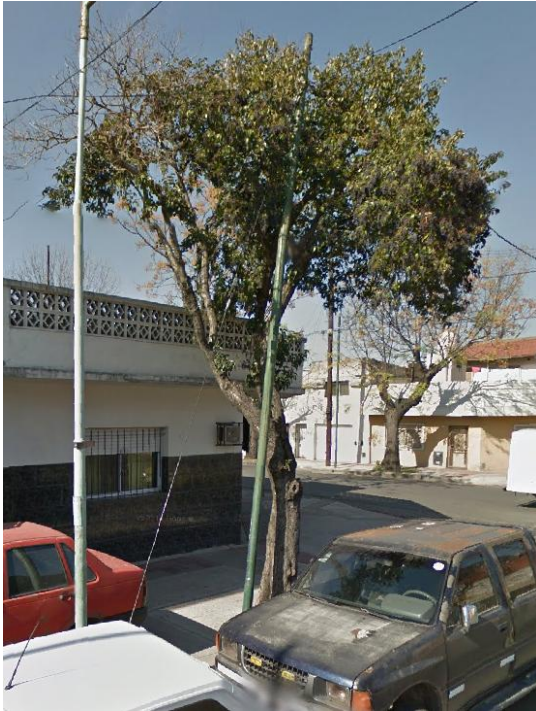
FICHA N° 7.2.9

Código de Manzana: **38-076A**

Descripción de Daños: **Presenta ahuecamiento en tronco de extensión total y profundidad mayor a 3/4**

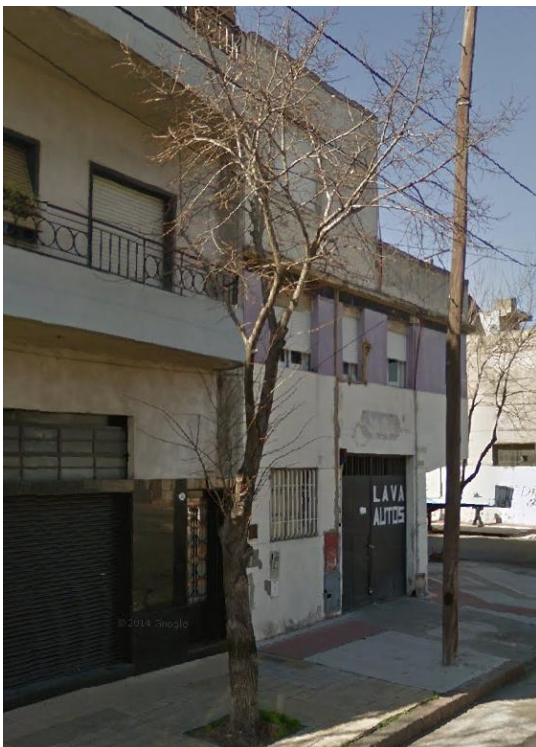
Código de Manzana: **34-062A**

Descripción de Daños: **No presenta**

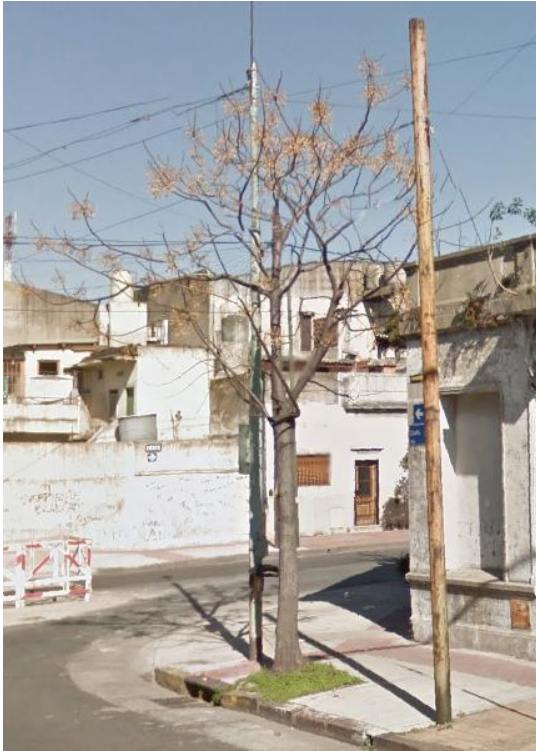
FICHA N° 7.2.11*Melia azedarach* / Paraíso**ID árbol 64000938**

Código de Manzana: **34-050A**Familia: **Meliáceas**Tipo de Follaje: **Latifoliado caducifolio**Altura (mt): **6**Diámetro (cm): **21**Grado de Inclinación (°): **0**Estado Estructural: **Bien balanceado**Descripción de Daños: **No presenta****FICHA N° 7.2.12***Melia azedarach* / Paraíso**ID árbol 8005861**

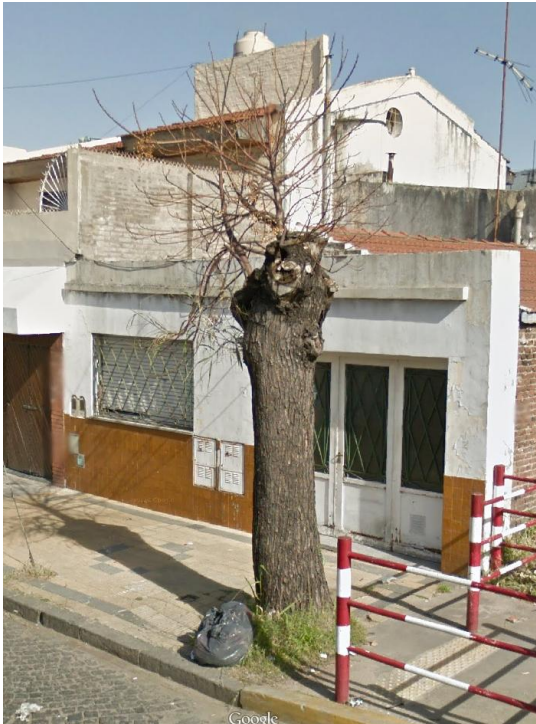
Código de Manzana: **34-062A**Familia: **Meliáceas**Tipo de Follaje: **Latifoliado caducifolio**Altura (mt): **4**Diámetro (cm): **45**Grado de Inclinación (°): **0**Estado Estructural: **Descorado**Descripción de Daños: **Ahuecamiento en tronco en parte superior de extensión y profundidad no determinada**

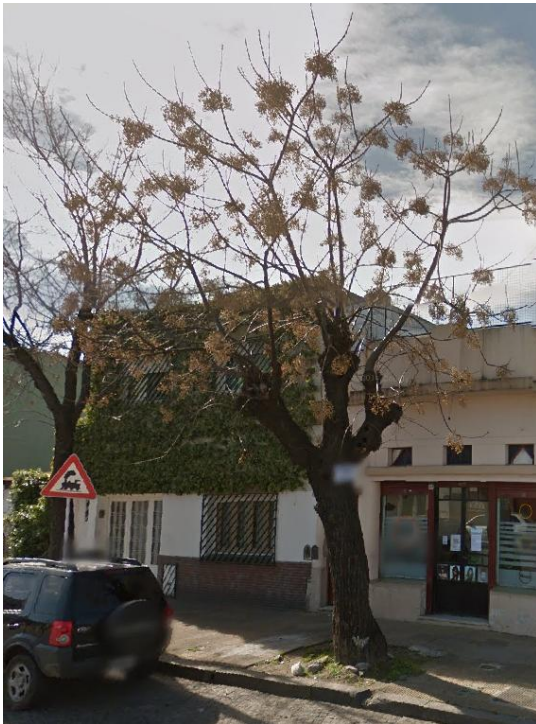
FICHA N° 7.2.13

Código de Manzana: **34-073A**

Descripción de Daños: **No presenta**

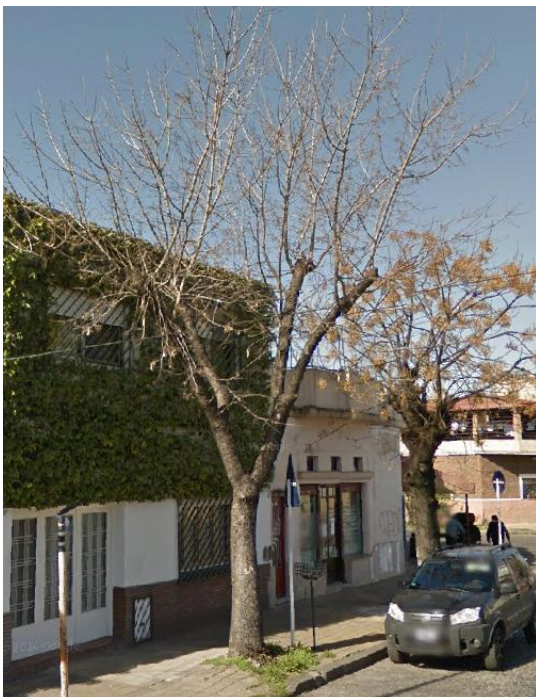
Código de Manzana: **34-073A**

Descripción de Daños: **No presenta**

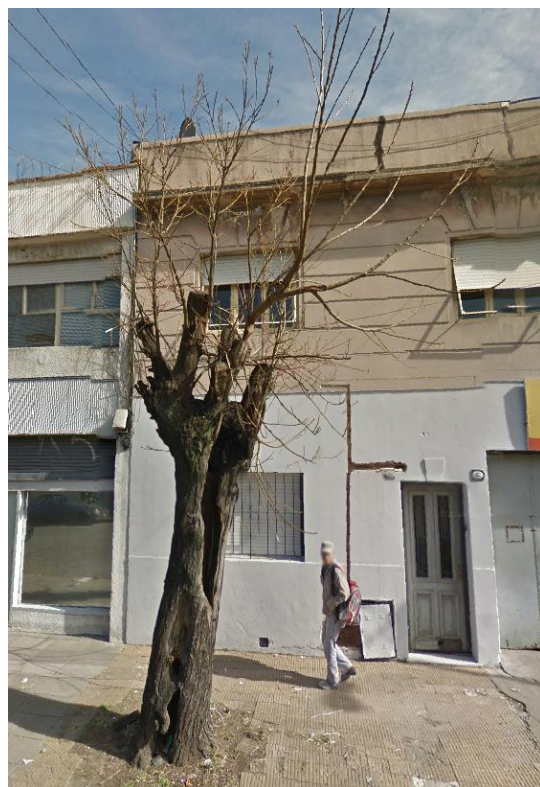
Código de Manzana: **34-062B**Familia: **Meliáceas**Tipo de Follaje: **Latifoliado caducifolio**Altura (mt): **8**Diámetro (cm): **60**Grado de Inclinación (°): **0**Estado Estructural: **Mal formado**Descripción de Daños: **Presenta ahuecamiento en tronco de extensión total y profundidad mayor a 3/4**

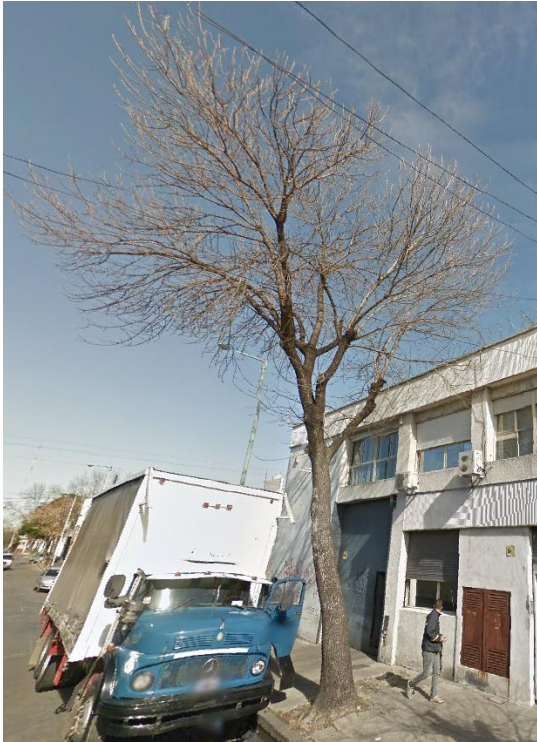
FICHA N° 7.2.17*Fraxinus pennsylvanica* / Fresno Americano**ID árbol 45003954**

Código de Manzana: **34-062B**Familia: **Oleáceas**Tipo de Follaje: **Latifoliado caducifolio**Altura (mt): **8**Diámetro (cm): **42**Grado de Inclinación (°): **12**Estado Estructural: **Bien balanceado**Descripción de Daños: **No presenta****FICHA N° 7.2.18***Fraxinus pennsylvanica* / Fresno Americano**ID árbol 17007630**

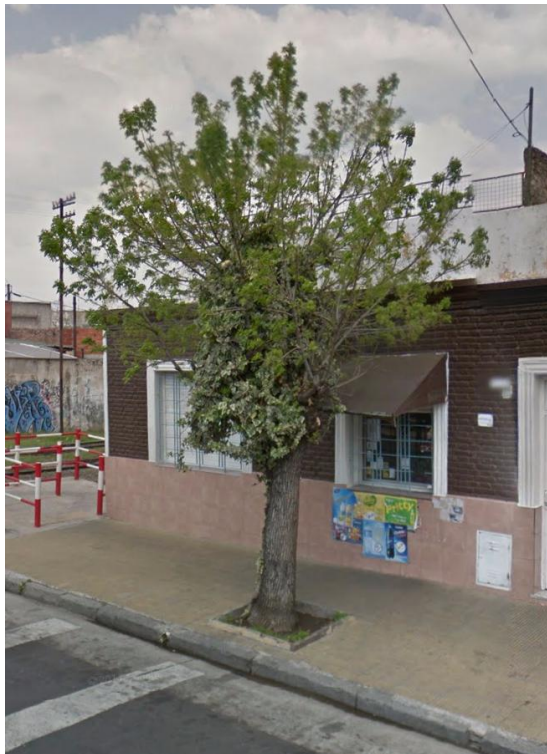
Código de Manzana: **34-073B**Familia: **Oleáceas**Tipo de Follaje: **Latifoliado caducifolio**Altura (mt): **4**Diámetro (cm): **37**Grado de Inclinación (°): **0**Estado Estructural: **Mutilado (Censo APL 2011)**Descripción de Daños: **No presenta**

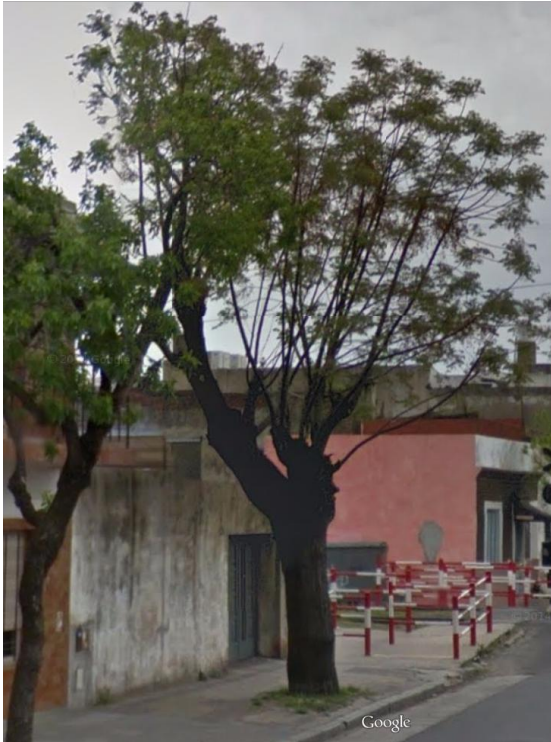
FICHA N° 7.2.19

Código de Manzana: **34-073A**

Descripción de Daños: **Ahuecamiento en tronco, ubicado en parte superior, de profundidad y extensión no determinado**

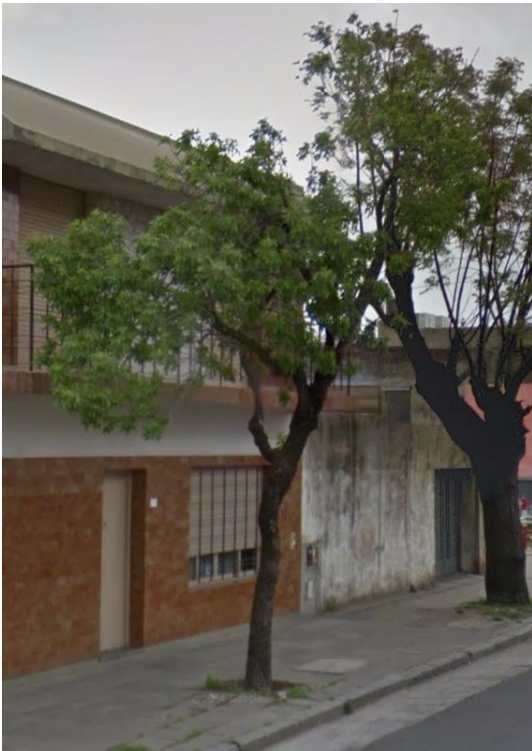
Código de Manzana: **37-073A**

Descripción de Daños: **No presenta**

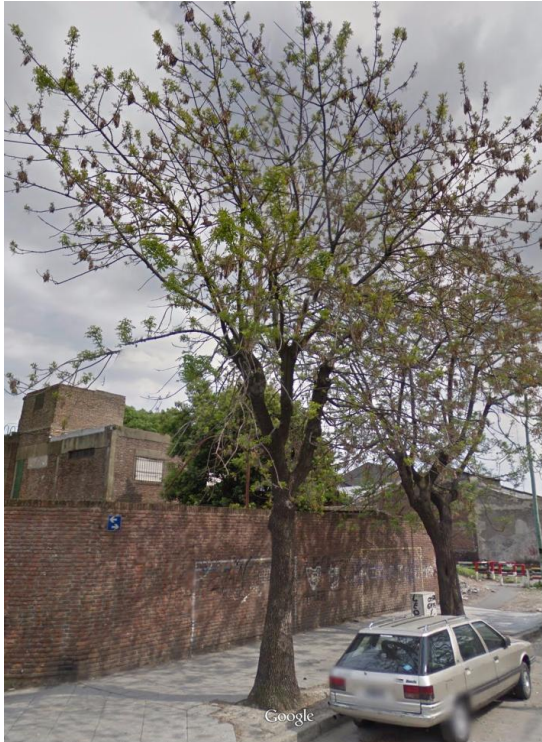
FICHA N° 7.2.23*Melia azedarach* / Paraíso**ID árbol 56003823**

Código de Manzana: **34-083C**Familia: **Meliáceas**Tipo de Follaje: **Latifoliado caducifolio**Altura (mt): **8**Diámetro (cm): **44**Grado de Inclinación (°): **6**Estado Estructural: **Bien balanceado**Descripción de Daños: **Presenta descortezado con intensidad de 1/4 a 1/2****FICHA N° 7.2.24***Melia azedarach* / Paraíso**ID árbol 5600824**

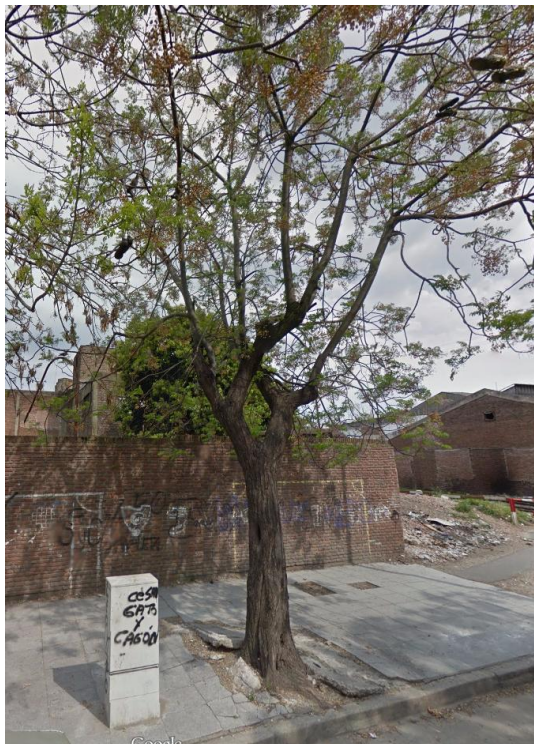
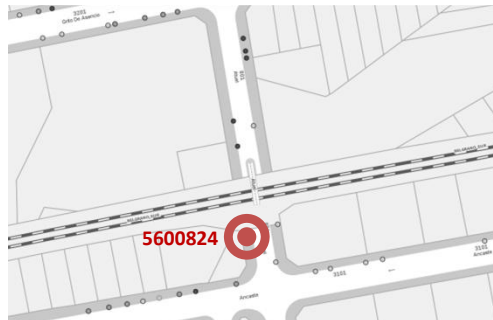
Familia: **Meliáceas**Tipo de Follaje: **Latifoliado caducifolio**Altura (mt): **7**Diámetro (cm): **46**Grado de Inclinación (°): **3**Estado Estructural: **Bien balanceado**Descripción de Daños: **Presenta descortezado con intensidad de 1/4 a 1/2**

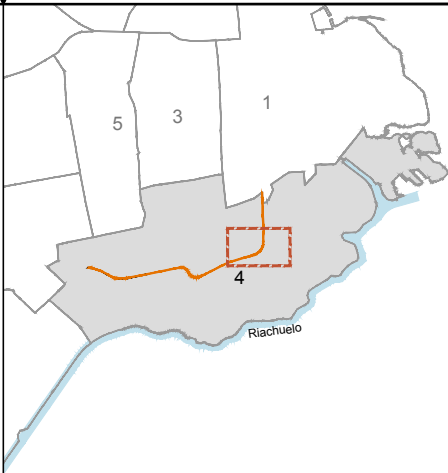
ANTEPROYECTO				VIADUCTO FC BELGRANO SUR	
TRAMO CALLE CORRALES - ESTACIÓN CONSTITUCIÓN				TÍTULO:	
AFECCIÓN DE ARBOLADO PÚBLICO LINEAL				TRAMO 5	
PROY.	J.B.	ELAB.	N.B.	ESCALA:	Gráficas
APRUEB.	S.P.	APRUEB.	S.P.	FECHA:	DIC-2015
				N°:	EIA - VFBS - 7.3

- REFERENCIAS
- Estaciones de FFCC
 - Traza - Viaducto
 - Área buffer - 20 mts
 - Terrenos PROCREAR
 - Estación Sáenz provisoria
- ALTURA ARBOLADO (mts)
- 0 - 5
 - 6- 10
 - 11 +
- Fichas 7.3.1 a 7.3.21

Se completa con fichas de Afectación de Arbolado 7.3.1 a 7.3.21

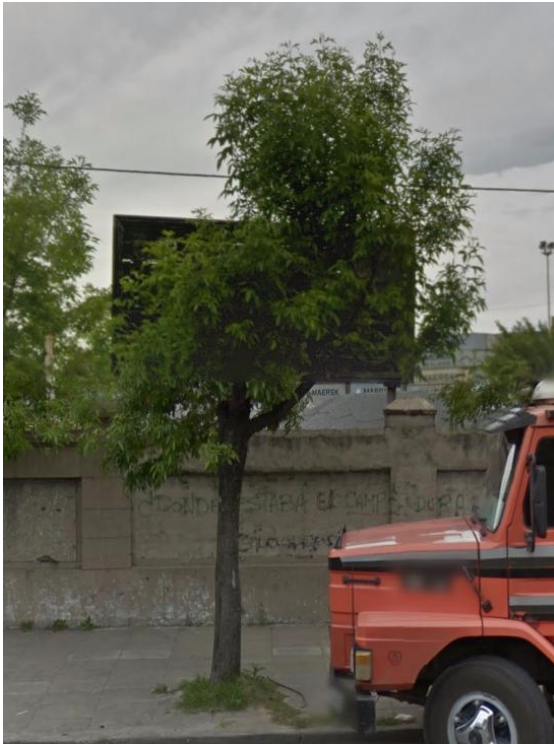
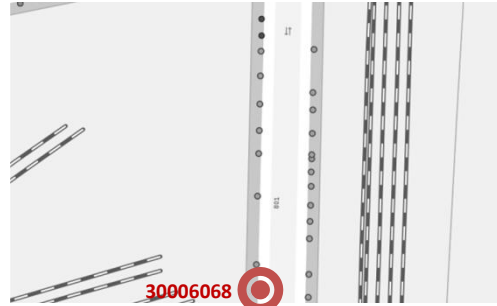
ID árbol **30006068**

Fraxinus pennsylvanica / Fresno Americano

Código de Manzana: **18-044**

Familia: **Oleáceas**

Descripción de Daños: **Presenta descortezado con intensidad de 1/4 a 1/2**

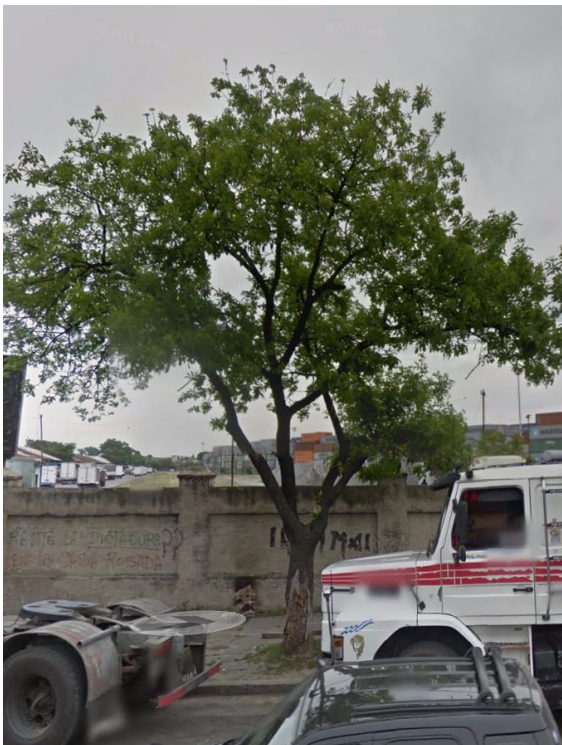
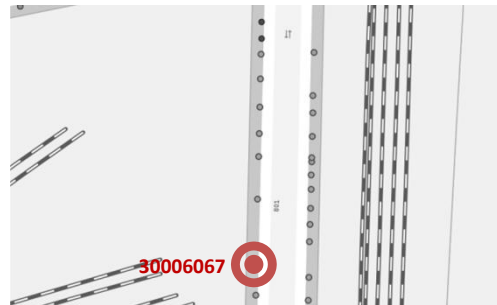
ID árbol **30006067**

Fraxinus pennsylvanica / Fresno Americano

Código de Manzana: **18-044**

Familia: **Oleáceas**

Descripción de Daños: **Presenta descortezado con intensidad de 1/4 a 1/**

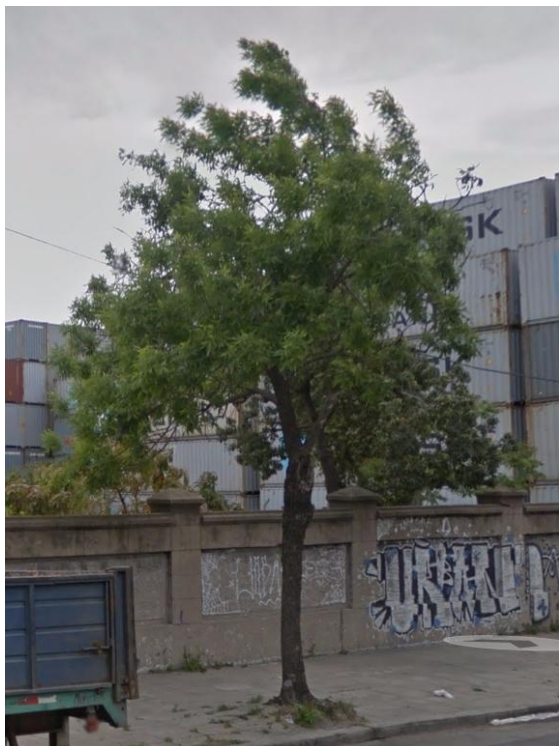
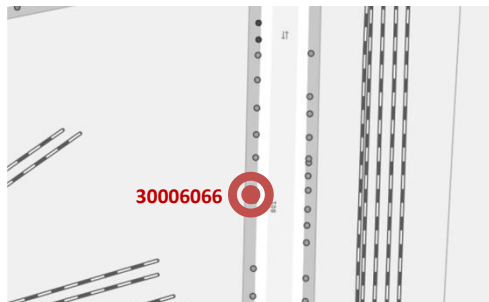
ID árbol **30006066**

Fraxinus pennsylvanica / Fresno Americano

Código de Manzana: **18-044**

Familia: **Oleáceas**

Descripción de Daños: **Presenta ahuecamiento en tronco en parte superior de profundidad y extensión menor a 1/4**

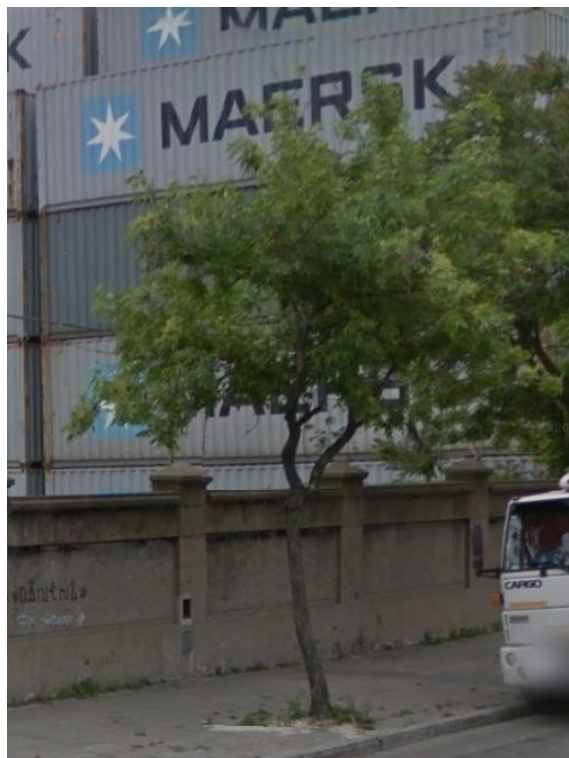
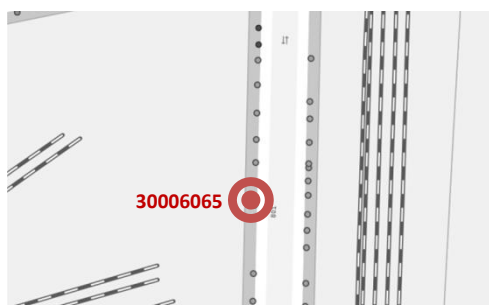
ID árbol **30006065**

Fraxinus pennsylvanica / Fresno Americano

Código de Manzana: **18-044**

Familia: **Oleáceas**

Descripción de Daños: **Presenta Descortezado con intensidad menor a 1/4**

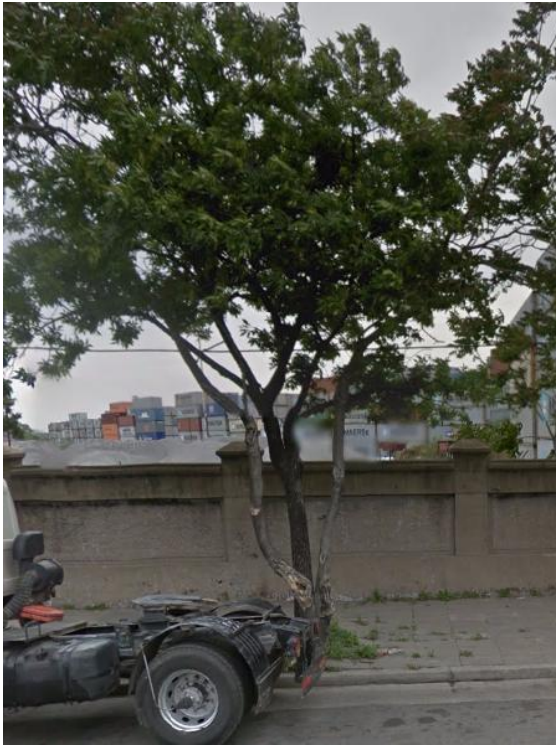
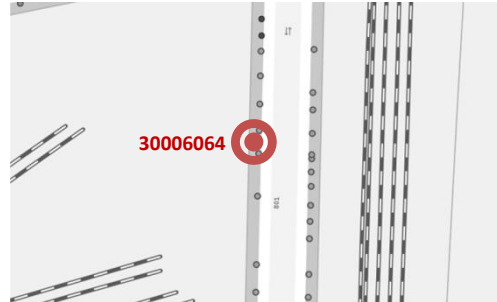
ID árbol **30006064**

Fraxinus pennsylvanica / Fresno Americano

Código de Manzana: **18-044**

Familia: **Oleáceas**

Descripción de Daños: **No presenta**

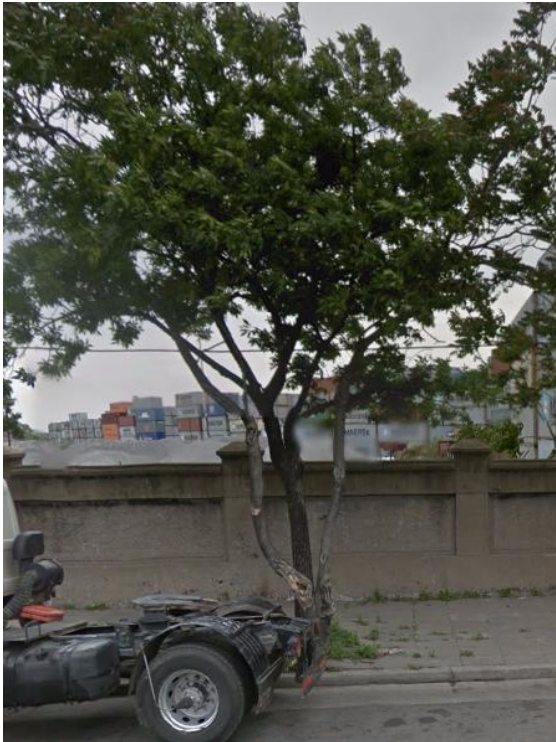
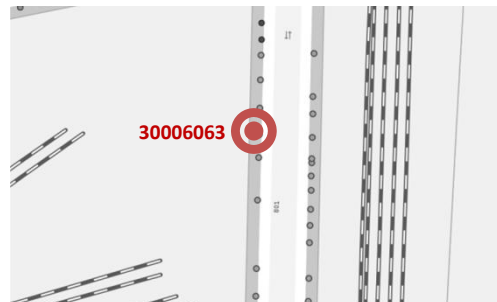
ID árbol **30006063**

Fraxinus pennsylvanica / Fresno Americano

Código de Manzana: **18-044**

Familia: **Oleáceas**

Descripción de Daños: **No presenta**

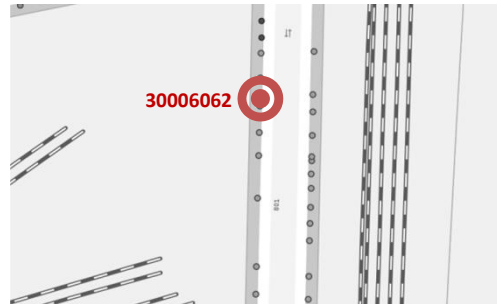
ID árbol **30006062**

Código de Manzana: **18-044**

Familia: **Oleáceas**

Descripción de Daños: **No presenta**

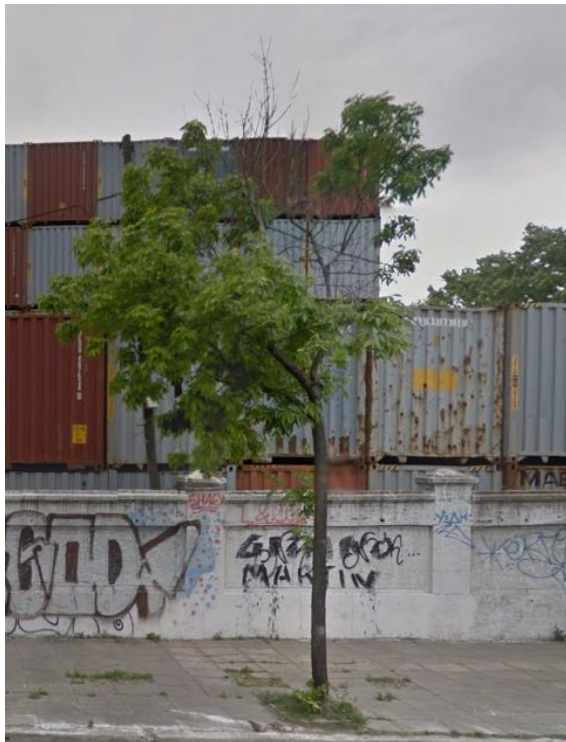
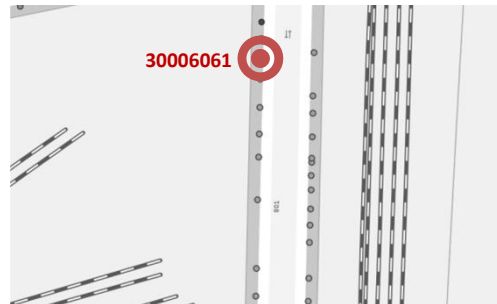
ID árbol **30006061**

Fraxinus pennsylvanica / Fresno Americano

Código de Manzana: **18-044**

Familia: **Oleáceas**

Descripción de Daños: **No presenta**

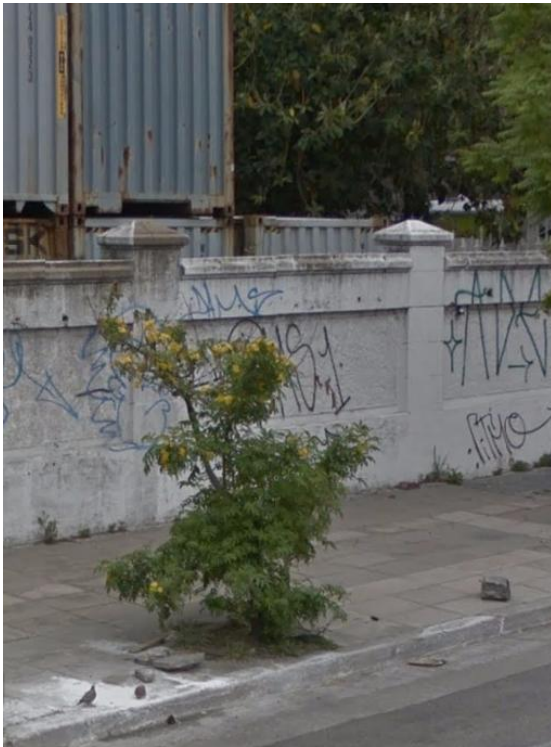
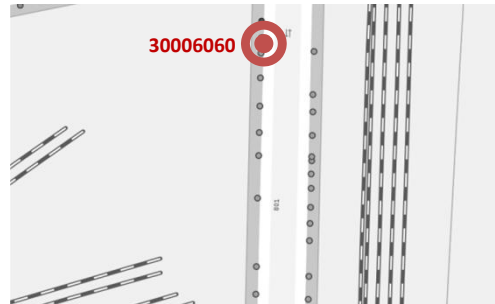
ID árbol **30006060**

Tecoma stans / Guarán amarillo

Código de Manzana: **18-044**

Familia: **Bignoniaceae**

Descripción de Daños: **No presenta**

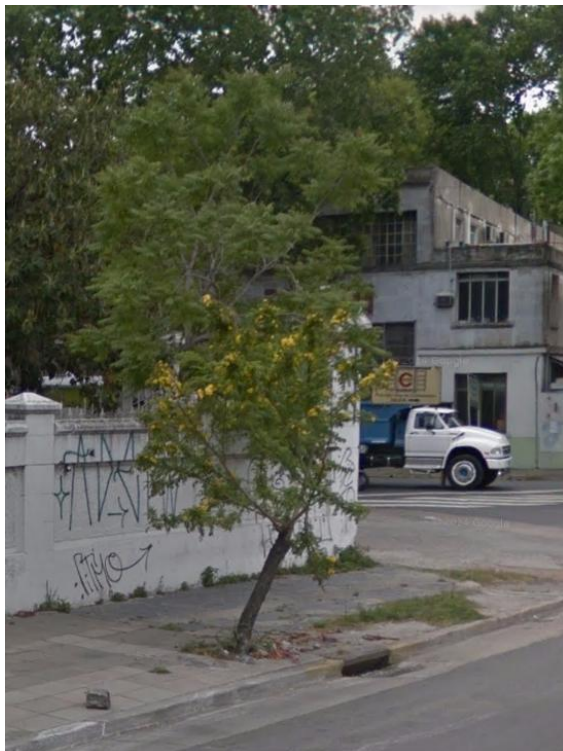
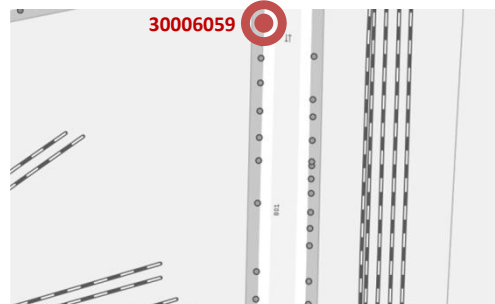
ID árbol **30006059**

Tecoma stans / Guarán amarillo

Código de Manzana: **18-092Y**

Familia: **Oleáceas**

Descripción de Daños: **No presenta**

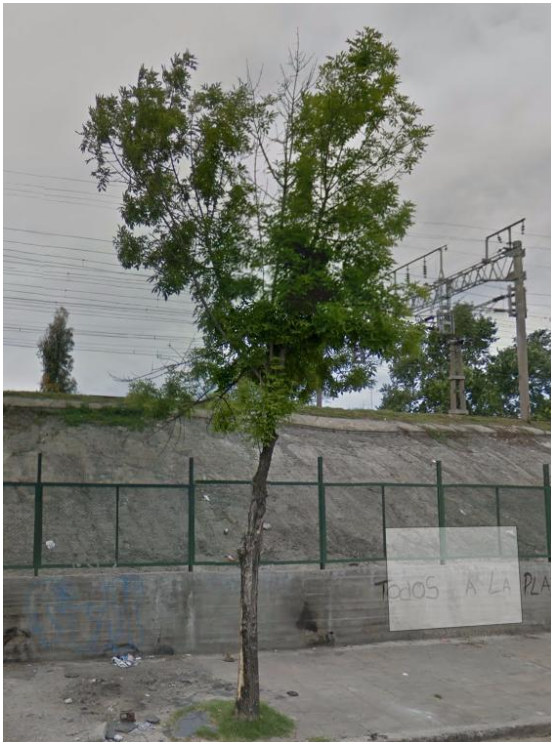
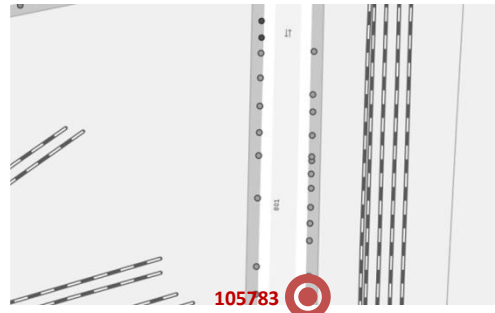
ID árbol **105783**

Fraxinus pennsylvanica / Fresno Americano

Código de Manzana: **18-092Y**

Familia: **Oleáceas**

Descripción de Daños: **Presenta descortezado de intensidad menor a 1/4**

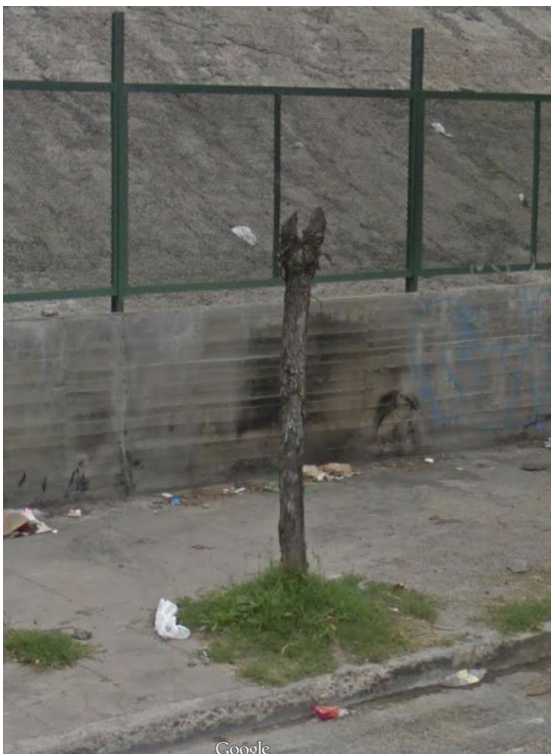
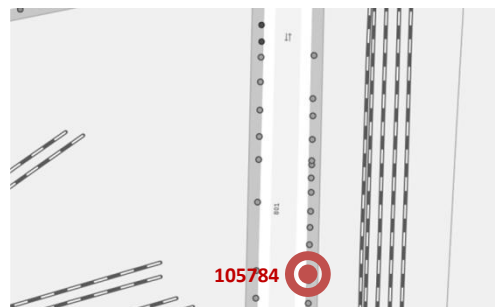
ID árbol **105784**

Fraxinus pennsylvanica / Fresno Americano

Código de Manzana: **18-092Y**

Familia: **Oleáceas**

Descripción de Daños: **No presenta**

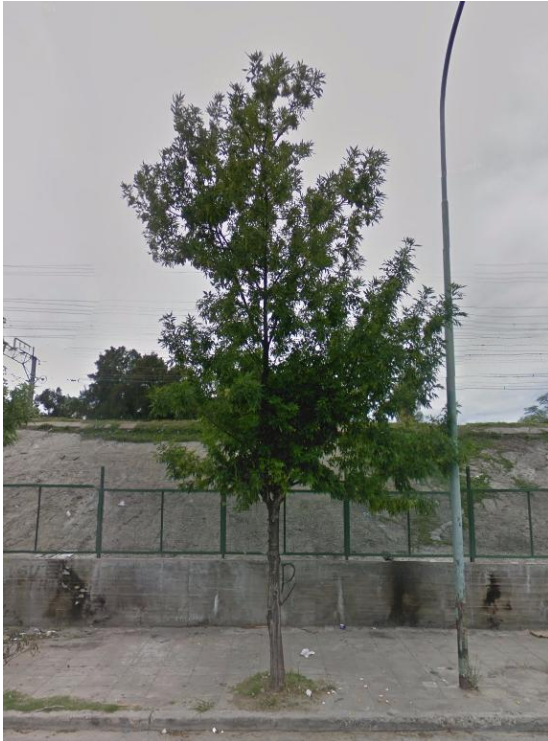
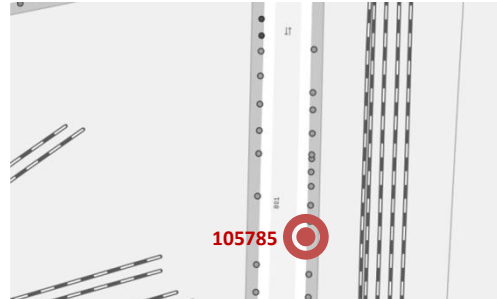
ID árbol **105785**

Fraxinus pennsylvanica / Fresno Americano

Código de Manzana: **18-092Y**

Familia: **Oleáceas**

Descripción de Daños: **Presenta descortezado de intensidad menor a 1/4**

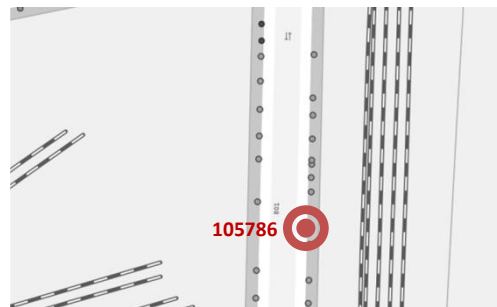
ID árbol **105786**

Fraxinus pennsylvanica / Fresno Americano

Código de Manzana: **18-092Y**

Familia: **Oleáceas**

Descripción de Daños: **Presenta descortezado de intensidad menor a 1/4**

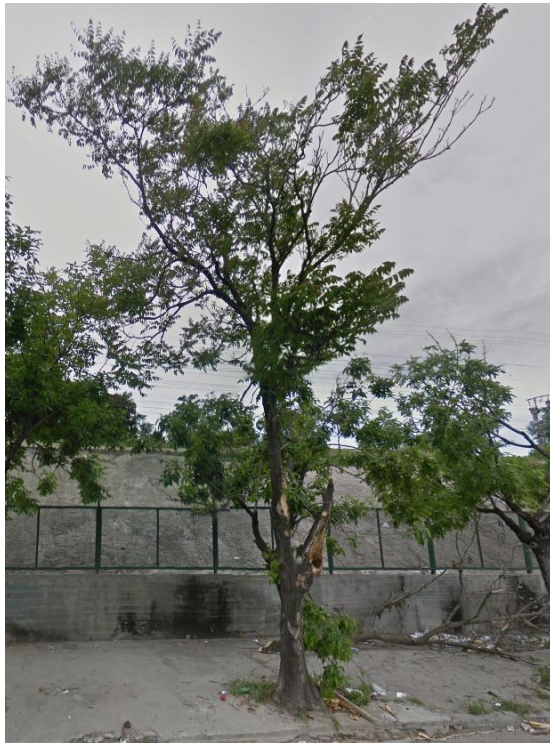
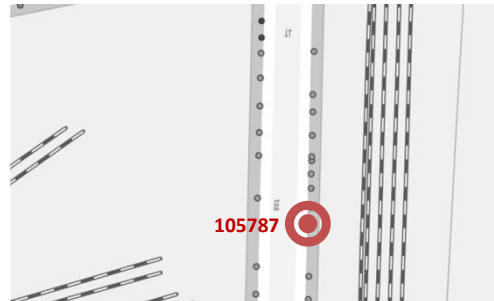
ID árbol **105787**

Fraxinus pennsylvanica / Fresno Americano

Código de Manzana: **18-092Y**

Familia: **Oleáceas**

Descripción de Daños: **Presenta descortezado de intensidad menor a 1/4**

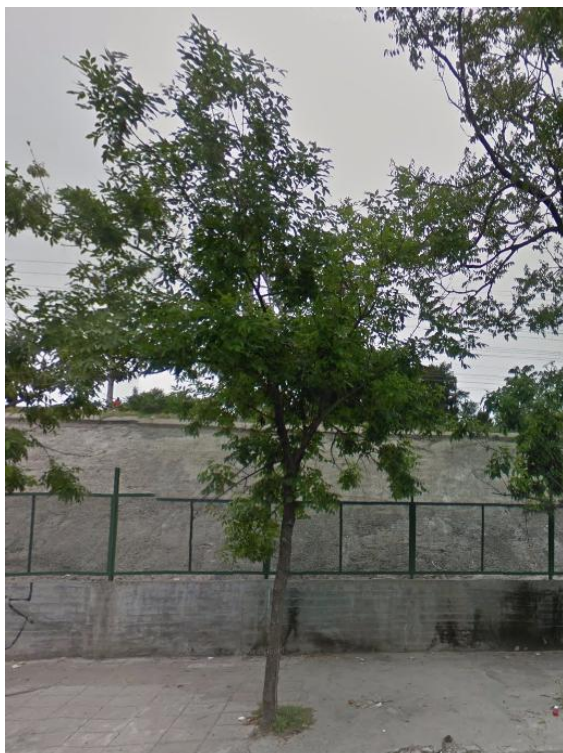
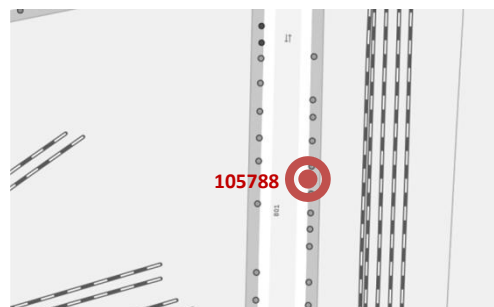
ID árbol **105788**

Fraxinus pennsylvanica / Fresno Americano

Código de Manzana: **18-092Y**

Familia: **Oleáceas**

Descripción de Daños: **Presenta descortezado de intensidad menor a 1/4**

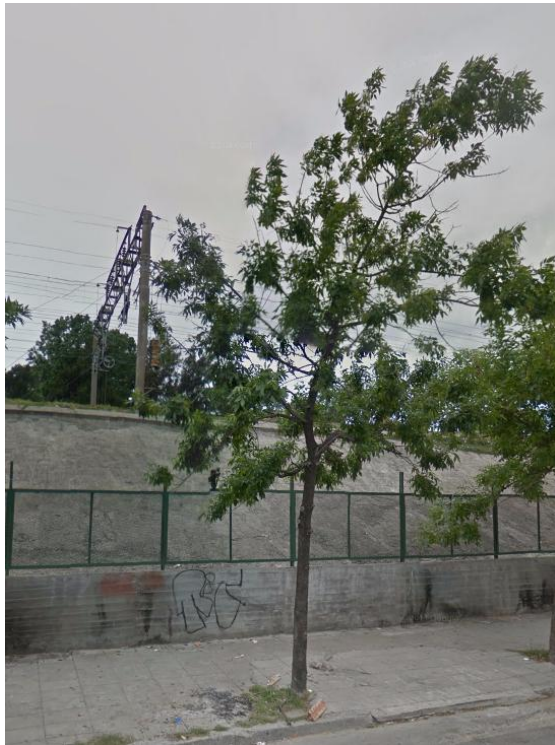
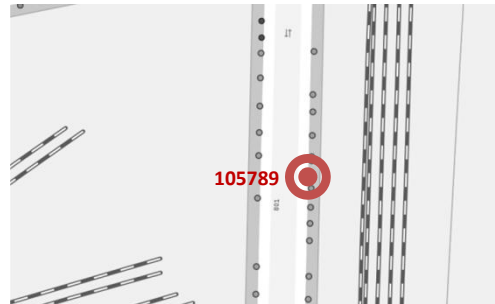
FICHA N° 7.3.17*Fraxinus pennsylvanica* / Fresno Americano**ID árbol 105789**

Código de Manzana: **18-092Y**Familia: **Oleáceas**Tipo de Follaje: **Latifoliado caducifolio**Altura (mt): **9**Diámetro (cm): **18**Grado de Inclinação (°): **11**Estado Estructural: **Bien balanceado**Descripción de Daños: **Presenta descortezado de intensidad menor a 1/4****FICHA N° 7.3.18***Fraxinus pennsylvanica* / Fresno Americano**ID árbol 105790****NO HAY REGISTRO DE IMAGEN**
