BELGRANO CARGAS Y LOGÍSTICA S.A.

LPN 20/2016
P.E.T.PGO.GB.VAG.031
VAGON CUBIERTO
CT-15

PLIEGO DE CONDICIONES PARTICULARES Y ESPECIFICACIÓN TÉCNICA PARA RECUPERACIÓN DE MANTENIMIENTO DIFERIDO y MODIFICACION A "TODO PUERTA" DE VAGON CUBIERTO CT-15 DE LA LINEA BELGRANO (trocha 1.000mm)	BELGRANO CARGAS Y LOGÍSTICA S.A.
	MATERIAL RODANTE INGENIERIA
	PGO.GB.VAG.031 ENERO 2016 / Revisión 0

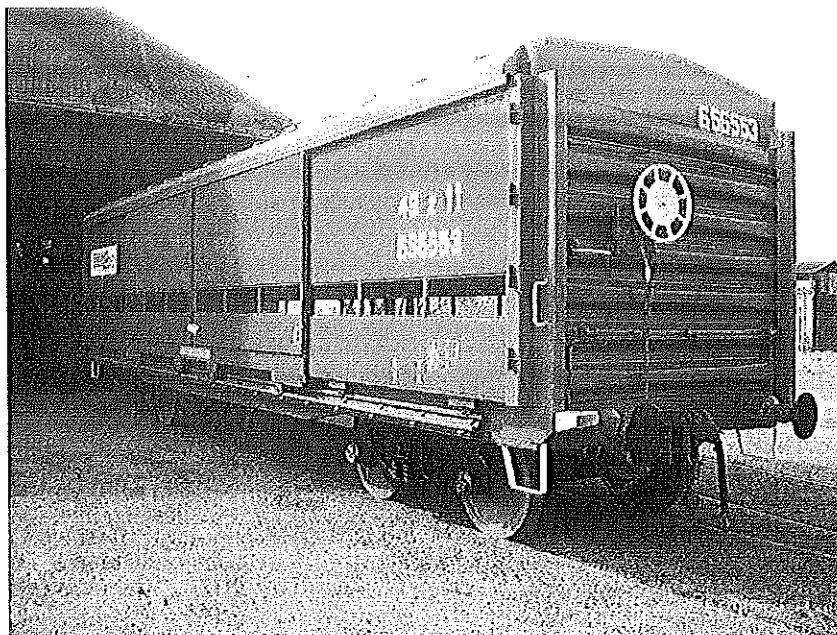
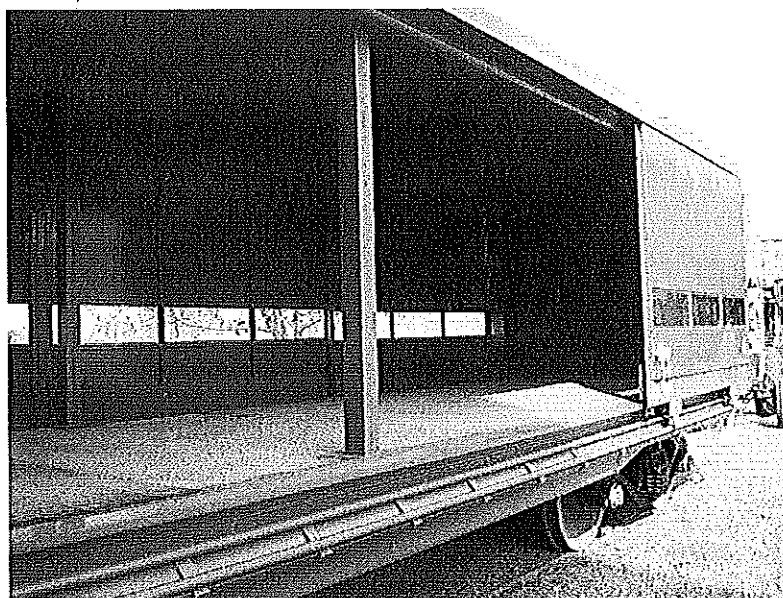
Puertas laterales centrales exteriores corrida una a cada extremo del vagón queda abertura central de 5912 mm.-

Dado que en el presente pliego se solicita realizar la modificación sobre un vagón CT-15 de la trócha angosta, que es distinto al citado como ejemplo, el oferente deberá hacer previamente un estudio de factibilidad técnica y un borrador de los cálculos que le permitan realizar una estimación de los costos involucrados en la transformación.

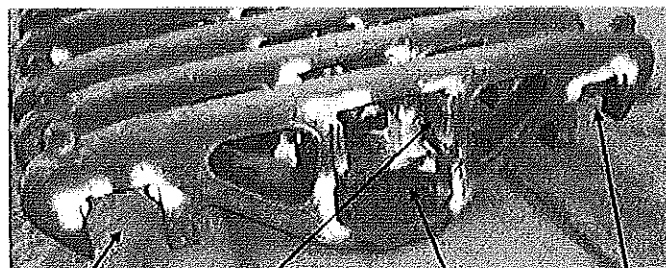
Bogies CAF - EUSK - Sumitomo - AFNE (AAR)

PEDESTAL CHAPA ANTIFRICCIÓN CAVIDAD DE ALOJAMIENTO DE VIGA PEDESTAL

Deberá realizarse ensayos de tintas penetrantes o partículas magnetizables a las zonas críticas o susceptibles de desgaste del lateral tanto sea en la estructura como en las soldaduras dejando registro de los resultados obtenidos.-

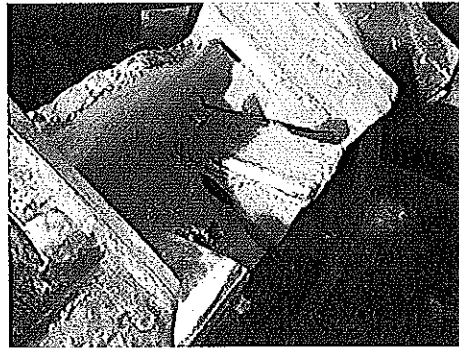
Detalle de la superficie aun basta
