LPN 20/2016 P.E.T.PGO.GU.VAG.032 TOLVA MINERA CT-72 PLIEGO DE CONDICIONES
PARTICULARES Y ESPECIFICACIÓN
TÉCNICA PARA RECUPERACIÓN DE
MANTENIMIENTO DIFERIDO DE
VAGON TOLVA MINERA CT-72 DE LA
LINEA URQUIZA (trocha 1.435 mm)

PGO.GU.VAG.032

ENERO 2016 / Revisión 0

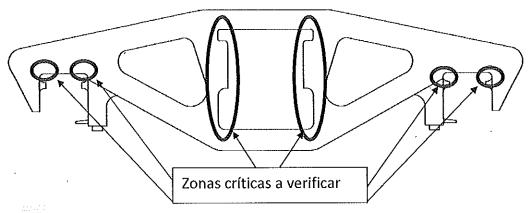
# Bogies CAF - EUSK - Sumitomo - AFNE (AAR)

Deberá realizarse ensayos de tintas penetrantes o partículas magnetizables a las zonas críticas o susceptibles de desgaste del lateral tanto sea en la estructura como en las soldaduras dejando registro de los resultados obtenidos.-

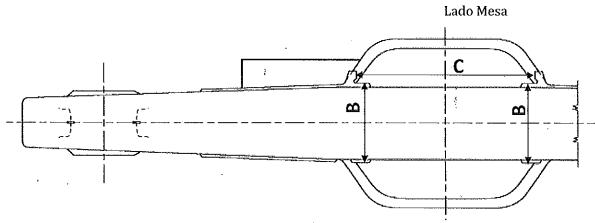
Nota: Las medidas especificadas hacen referencia al conjunto con las placas de desgaste ya colocadas.-Para el lateral del bogie se deberán recomponer a las medidas que se

detallan a continuación:

| Trocha | Cota B [mm] | Cota C [mm] |
| 1000 | 170 ±1 | 408±1 |
| 1435 | 177 ±1 | 415 ±1 |
| 1676 | 177 ±1 | 415 ±1 |

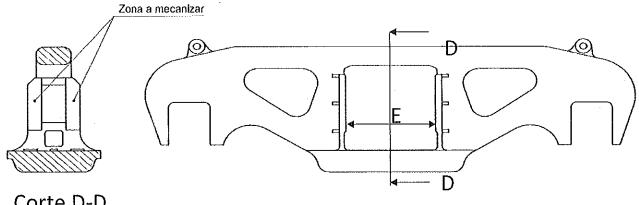
# Bogies F. M. San Francisco - Acería Bragado - Samsung Moolsan

Se deberán normalizar los laterales en la zona del alojamiento de la mesa en el lateral mediante el aporte de material y posterior mecanizado colocando placas de desgaste de 5 mm, respetando las medidas que se detallan a continuación:

| Trocha | | Cota E [mi | m] |
| Trocha | F.M. S.F. | Acería bragado | Samsung Moolsan |
| 1000 | 376 | | 376 |
| 1435 | 416 | 400 | |
| 1676 | 416 | 400 | |

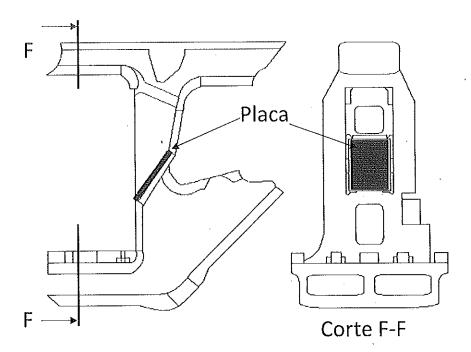
#### 3.2.4. Alojamientos de cuñas

- a. De ser necesario recuperar el respaldo de la superficie de apoyo de la cuña debido a un socavamiento, este deberá realizarse mediante el aporte de material con electrodo E 7015/7018 pre calentando la zona antes del aporte y mecanizando posteriormente.-
- b. Soldar una placa antidesgaste de acero al manganeso (12%) laminado tipo Hadfield 3/16" .-

Nota: La imagen que se muestra es ilustrativa, pero lo precedentemente detallado para la reparación aplica cualquiera sea la posición del plano inclinado en el lateral.

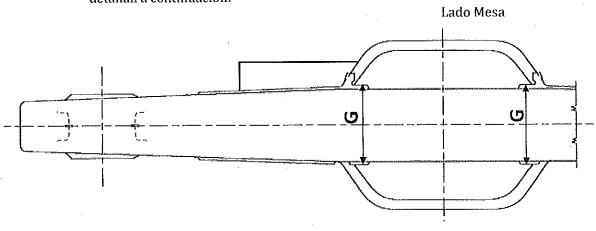
Para el lateral del bogie se deberán recomponer a las medidas que se detallan a continuación:

| Trocha | Cota G [mm] |
| 1000 | 165 |
| 1435 | 175 |
| 1676 | 175 |

Para las demás dimensiones del lateral se tomara como referencia el plano NEFA 508.-

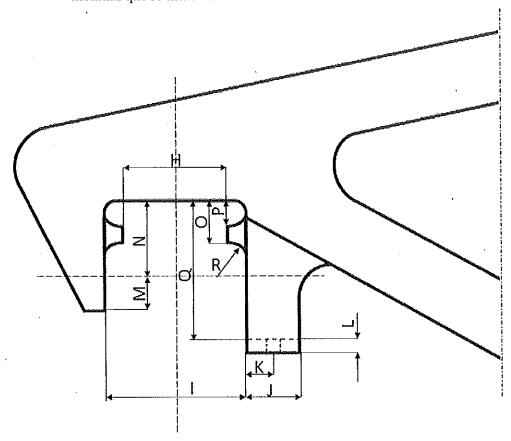
# 3.2.5. Pedestales (aplica para ambos modelos)

Los pedestales se deberán recuperar dimensionalmente mediante el aporte de material y posterior mecanizado, verificando y normalizando luego la alineación del mismo. Para ello se deberán tener en cuenta las cotas interiores donde se sitúa el adaptador, estas deben respetar las medidas que se muestran a continuación:

| | | | | | | | | , | | | |
|---|---|---|---|---|---|---|---|---|---|---|---|
| Rodamiento | Cota H | Cota I [mm] | Cota J | Cota K | Cota L | Cota M | Cota | Cota O | Cota P | Cota Q | Cota R |
| 5" x 9" | 146,2 ±1 | 201,6 ±1 FMSF | 82.8 ±2 | 50,8 | 19 | 70 | 117,5 | +0 | 20,5 | +0 | 0000 |
| 5 ½" x 10" | 158,5 ±1 | 213 ±1 | 82,8 ±2 | 50,8 | 19 | 73 | 123,8 | 46 +0<br>-3 | 20,5 | 219 +0 | 76 ±2 |

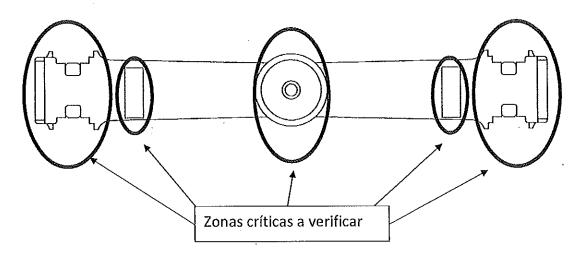
Deberá realizarse ensayos de tintas penetrantes o partículas magnetizables a las zonas críticas o susceptibles de desgaste, tanto sea en la estructura como en las soldaduras dejando registro de los resultados obtenidos.

CENTRO DE BOGIE

SOPORTE DE PATIN

CAVIDAD DE CUÑA

Se realizara una calificación en base al desgaste que posea la viga entre las caras inclinadas donde se alojan las cuñas, recomponiendo las medidas mediante el aporte de material.-

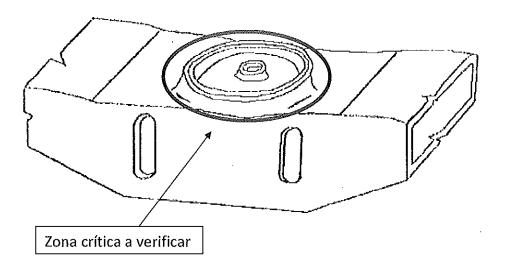
# 5. Placa y aro de centro de bogie (aplica para ambos modelos)

Se detallaran a continuación dos procedimientos, uno contemplara la colocación del aro y disco de desgaste de chapa y el otro de elastómero ambos nuevos, siendo de aplicación la variante que determine el responsable por parte de Trenes Argentinos.
