BELGRANO CARGAS Y LOGÍSTICA S.A.

LPN 20/2016
P.E.T.PGO.GU.VAG.033
VAGON CUBIERTO
CT-37

PLIEGO DE CONDICIONES PARTICULARES Y ESPECIFICACIÓN TÉCNICA PARA RECUPERACIÓN DE MANTENIMIENTO DIFERIDO DE VAGON CUBIERTO CT-37 DE LA LINEA URQUIZA (trocha 1.435 mm)	BEIGRANO CARGAS Y LOGISTICA S.A.
	MATERIAL RODANTE INGENIERIA
	PGO.GU.VAG.033 ENERO 2016 / Revisión 0

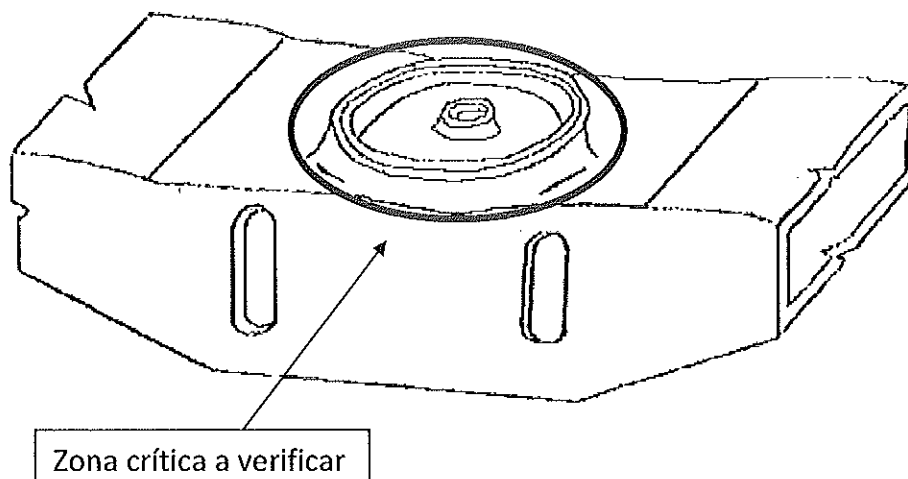
5. Placa y aro de centro de bogie (aplica para ambos modelos)

Se detallaran a continuación dos procedimientos, uno contemplara la colocación del aro y disco de desgaste de chapa y el otro de elastómero ambos nuevos, siendo de aplicación la variante que determine el responsable por parte de Trenes Argentinos.
