BELGRANO CARGAS Y LOGÍSTICA S.A.

**LPN 20/2016**  
**P.E.T.PGO.SM.VAG.028**  
**PLATAFORMA PORTA CONTENEDOR**  
**CT-64**

<b>PLIEGO DE ESPECIFICACIONES TÉCNICAS PARTICULARES PARA LA RECUPERACION DE MANTENIMIENTO DIFERIDO DE VAGON PLATAFORMA PORTA CONT. CT-64 DE LA LINEA SAN MARTIN</b>	<b>BELGRANO CARGAS Y LOGISTICA S/A</b>
	<b>MATERIAL RODANTE INGENIERIA</b>
	<b>PGO.SM.VAG.028 ENERO 2016 / Revisión 0</b>

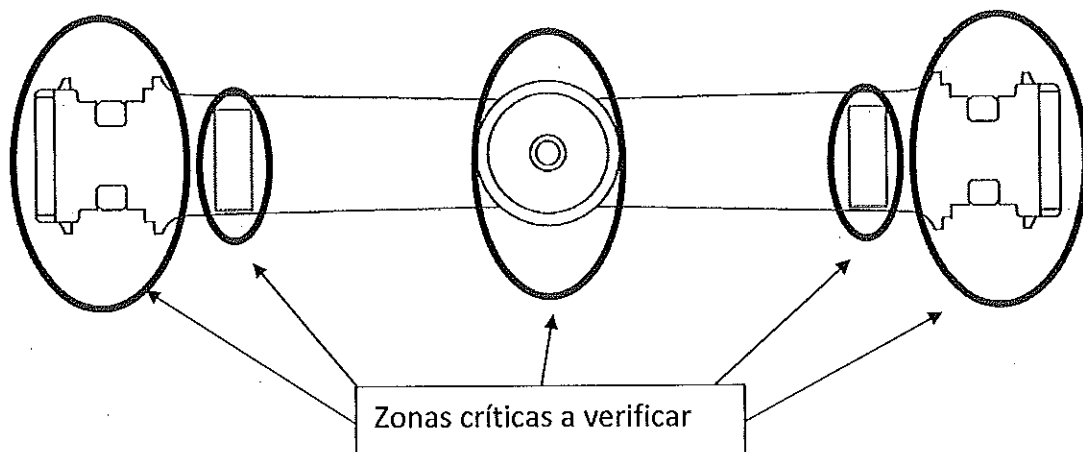
Deberá realizarse ensayos de tintas penetrantes o partículas magnetizables a las zonas críticas o susceptibles de desgaste, tanto sea en la estructura como en las soldaduras dejando registro de los resultados obtenidos.-

CENTRO DE BOGIE

SOPORTE DE PATIN

CAVIDAD DE CUÑA

Se realizara una calificación en base al desgaste que posea la viga entre las caras inclinadas donde se alojan las cuñas, recomponiendo las medidas mediante el aporte de material.-

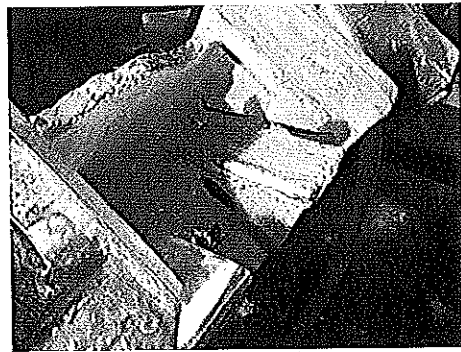
Detalle de la superficie aun basta
