BELGRANO CARGAS Y LOGÍSTICA S.A.

**LPN 20/2016**  
**P.E.T.PGO.SM.VAG.029**  
**TOLVA MINERA**  
**CT-72 Y CT-73**

<b>PLIEGO DE CONDICIONES PARTICULARES Y ESPECIFICACIÓN TÉCNICA PARA RECUPERACIÓN DE MANTENIMIENTO DIFERIDO DE VAGON TOLVA MINERA CT-72 Y CT-73 DE LA LINEA SAN MARTIN (trocha 1.676 mm)</b>	<b>BENIGNO CARGAS Y LOGISTICA S.A.</b>
	<b>MATERIAL RODANTE INGENIERIA</b>
	<b>PGO.SM.VAG.029</b> ENERO 2016 / Revisión 0

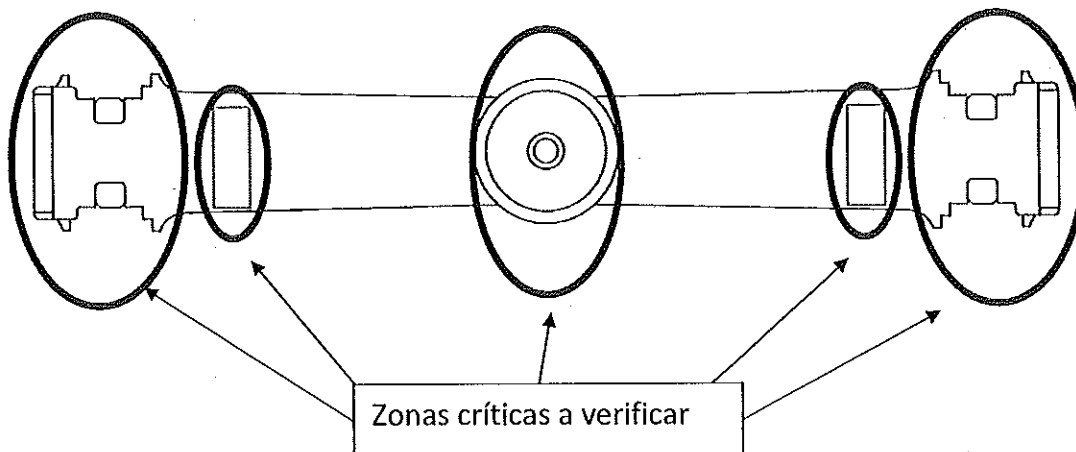
Deberá realizarse ensayos de tintas penetrantes o partículas magnetizables a las zonas críticas o susceptibles de desgaste, tanto sea en la estructura como en las soldaduras dejando registro de los resultados obtenidos.-

CENTRO DE BOGIE

SOPORTE DE PATIN

CAVIDAD DE CUÑA

Se realizara una calificación en base al desgaste que posea la viga entre las caras inclinadas donde se alojan las cuñas, recomponiendo las medidas mediante el aporte de material.-
