BELGRANO CARGAS Y LOGÍSTICA S.A.

LPN 20/2016
P.E.T.PGO.SM.VAG.030
BORDE ALTO
CT-54

PLIEGO DE CONDICIONES PARTICULARES Y ESPECIFICACIÓN TÉCNICA PARA RECUPERACIÓN DE MANTENIMIENTO DIFERIDO DE VAGON BORDE ALTO CT-54 DE LA LINEA SAN MARTIN (trocha 1.676 mm)	BELGRANO CARGAS Y LOGÍSTICA S.A.
	MATERIAL RODANTE INGENIERIA
	PGO.SM.VAG.030 ENERO 2016 / Revisión 0

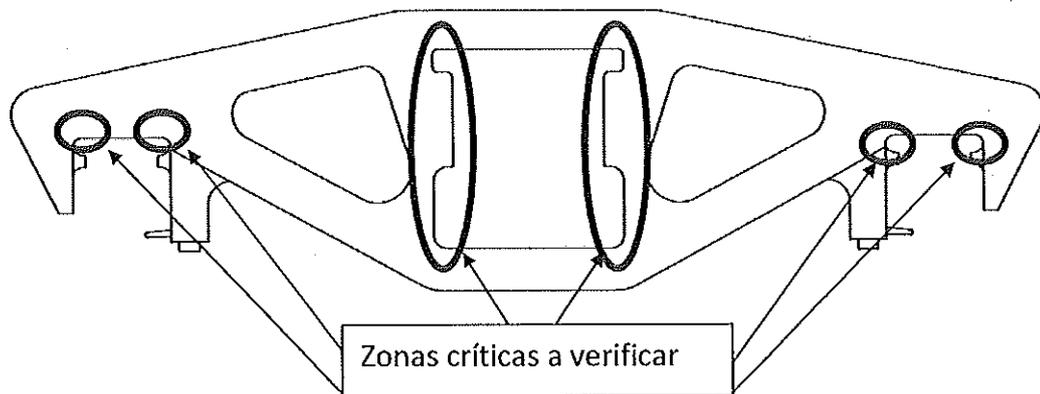
Bogies CAF - EUSK - Sumitomo - AFNE (AAR)

PEDESTAL CHAPA ANTI-FRICCIÓN CAVIDAD DE ALOJAMIENTO DE VIGA PEDESTAL

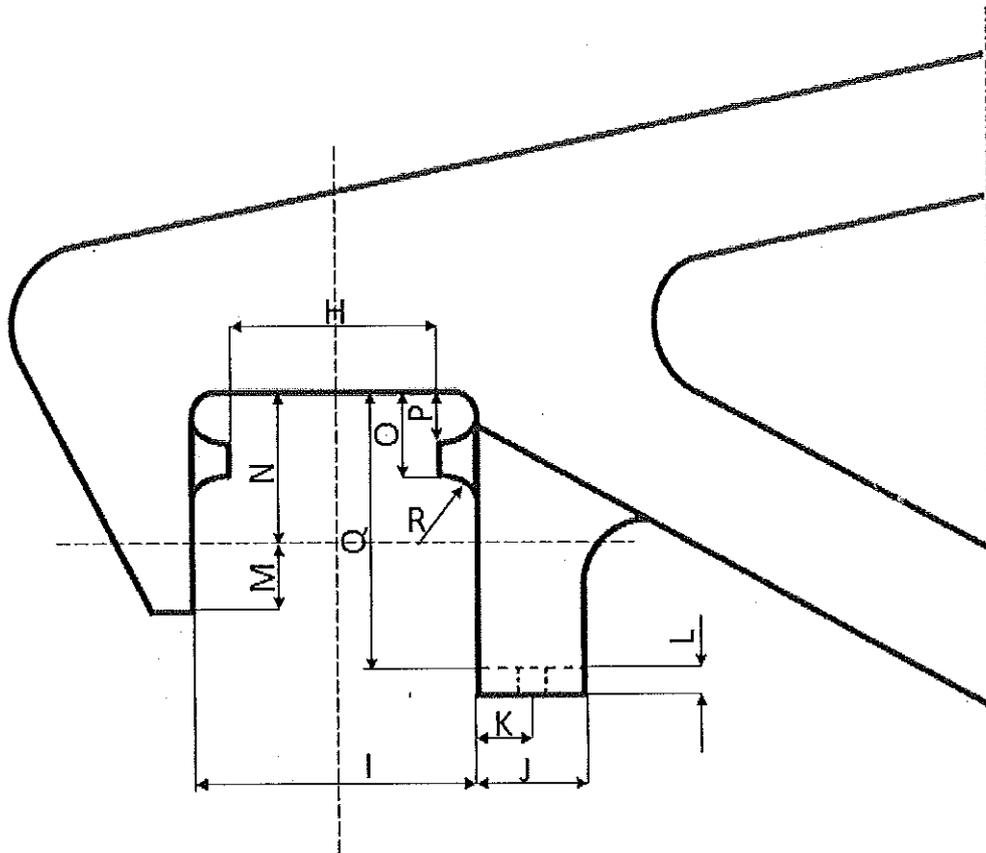
Los pedestales se deberán recuperar dimensionalmente mediante el aporte de material y posterior mecanizado, verificando y normalizando luego la alineación del mismo. Para ello se deberán tener en cuenta las cotas interiores donde se sitúa el adaptador, estas deben respetar las medidas que se muestran a continuación:

Rodamiento	Cota H [mm]	Cota I [mm]		Cota J [mm]	Cota K [mm]	Cota L [mm]	Cota M [mm]	Cota N [mm]	Cota O [mm]	Cota P [mm]	Cota Q [mm]	Cota R [°]
5" x 9"	146,2 ±1	201,6 ±1	FMSF	82,8 ±2	50,8	19	70	117,5	42,9 ⁺⁰ ₋₃	20,5	209,5 ⁺⁰ ₋₅	76 ±2
	209,1 ±1											
5 ½" x 10"	158,5 ±1	213 ±1		82,8 ±2	50,8	19	73	123,8	46 ⁺⁰ ₋₃	20,5	219 ⁺⁰ ₋₅	76 ±2

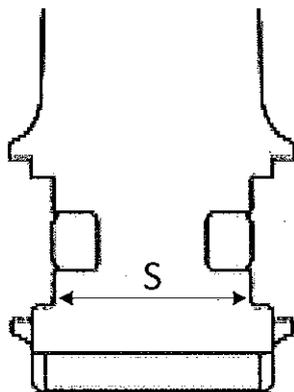
Trocha	Cota S [mm]
1000	278 ^{±1}
1435	282 ^{±1}
1676	282 ^{±1}

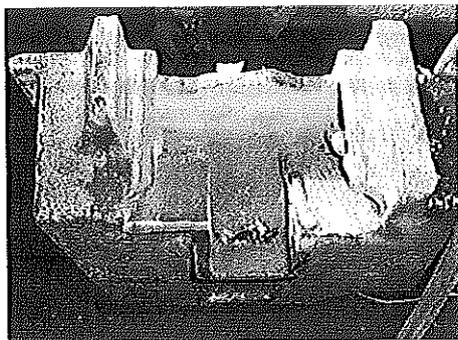
Las imágenes muestran una cara ya recuperada y la otra con el material de aporte sin desbastar

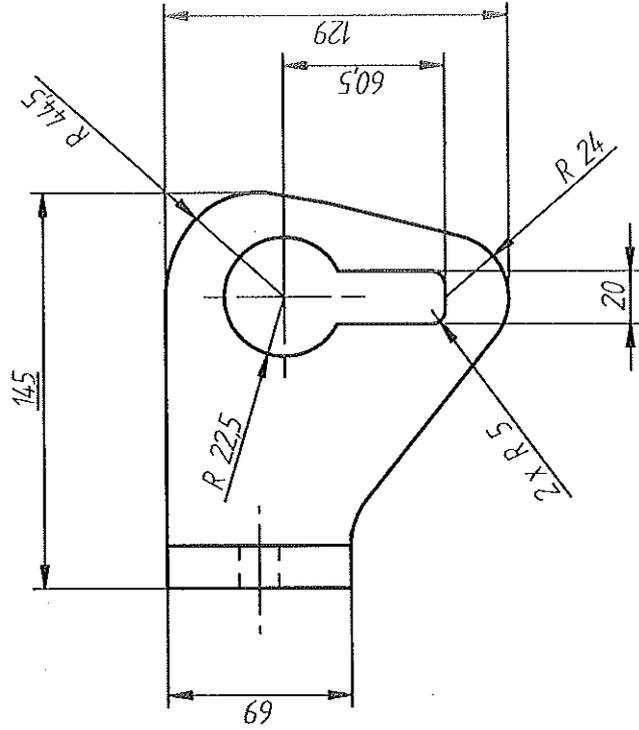
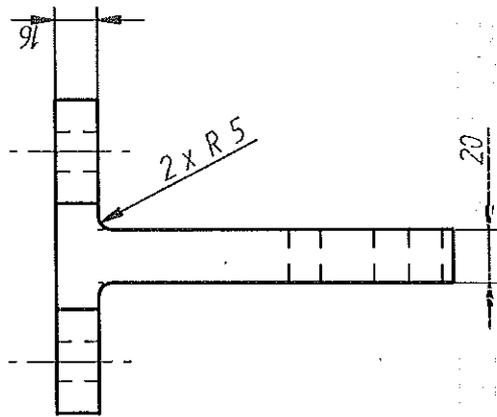
PINTAR CON DOS MANOS DE ANTIOXIDO Y UNA DE ESMALTE SINTETICO GRIS IRAM DEF D1054/2007

Pos	Denominación	Cantidad	Material	Peso	NUM
-	Ojal	-	Fundición gris	-	NUM50004257000
FERROVIA RIALES ARGENTINAS <small>CARRILES Y LOGISTICA</small>					
Soporte para palanca de enganche					
Descripción Conjunto General Sistema de enganche automatico a mandibula 13 B					
Fecha	Elaboró	Revisó	Escala	Reemplaza al plano	Plano N°
17/02/2018	Léridi, F.	S/E	S/E	PLR-505041	0
Tipo de revision		Fecha	Nombre	Tipo de revision	Nombre
N°

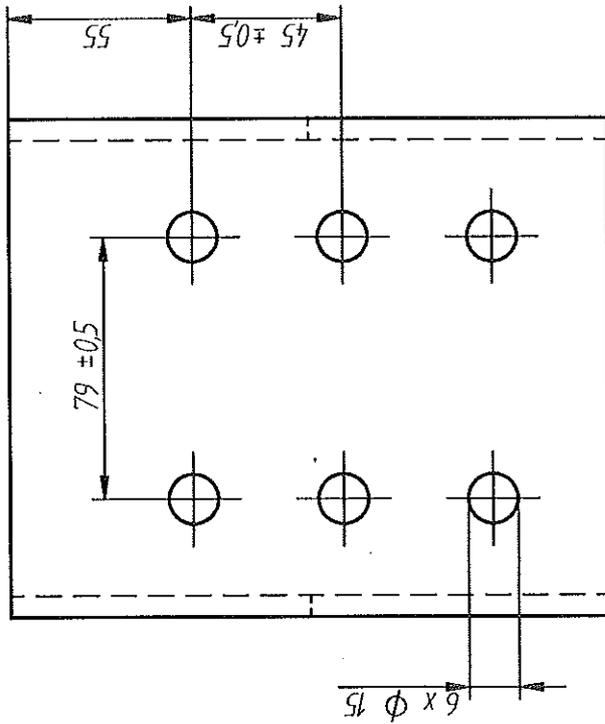
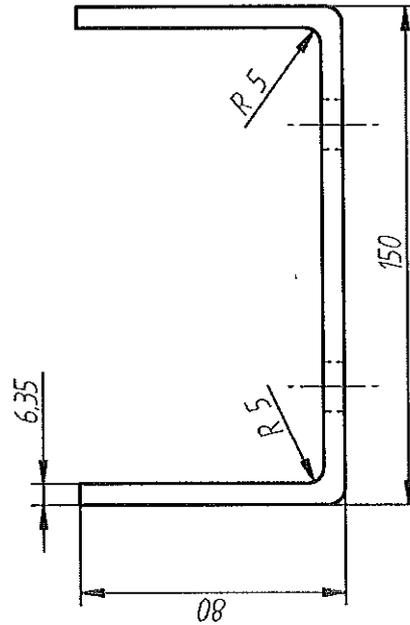
PINTAR CON DOS MANOS DE ANTIOXIDO Y UNA DE ESMALTE SINTETICO GRIS IRAM DEF D1054/2007

-	Perfil	-	Chapa SAE 1010 - 1/4"	-	NUM50004257020
Pos	Denominacion	Cantidad	Material	Peso	NUM
PERFORACIONES ARGENTINAS <small>CABINAS Y LOGISTICA</small>					
Perfil para fijacion de soporte Descripción Conjunto General					
Sistema de enganche automatico a mandibula 13 B					
Fecha 17/02/2016	Escala S/E	Medidas	Reemplaza al plano	Plano N°	rev
Elaborad		MM			0
Revisado				PLR-505042	
Tipo de revision		Fecha	Nombre	N°	Fecha
Tipo de revision		Fecha	Nombre	N°	Fecha
Tipo de revision		Fecha	Nombre	N°	Fecha
