CIRCULAR ACLARATORIA CON CONSULTA N° 6	
Destinatario	Potenciales Oferentes
Remitente	Belgrano Cargas y Logística S.A. – Subgerencia de Abastecimiento
Fecha	27 Mayo 2019
<b>Procedimiento de Selección</b>	
Modalidad	Licitación Pública
Clasificación	Nacional
N° / Ejercicio	12/2019
Etapa	Única (presentación de un único sobre)
<b>Objeto de la contratación:</b> “Reparación General y Conversión de Vagones CT - 17/19 a CT - 77”	
<b>Acto de Apertura</b>	
Lugar / Dirección	Día y Hora
Av. Santa Fe N° 4636 – Piso 3° (1425) CABA	06 de Junio 2019 a las 15:30 hs.
<b>Descripción</b>

***CONSULTA N° 1:*** *El pliego de especificaciones técnicas para la reparación general y conversión de vagones CT-17/19 a CT-77 (PGO.GB.VAG. 039 REVISION 1 ENERO 2019), en la página 6, segundo párrafo, establece que “se fabricaran y colocaran los siguientes taludes con ángulo de 25° a 30°”. “El talud longitudinal central ira colocado a lo largo de la viga Central; la longitud de este talud será tal que cubra todo el Largo interior del vagón” ¿Es necesario colocar un bastidor que soporte la estructura del talud longitudinal central?*

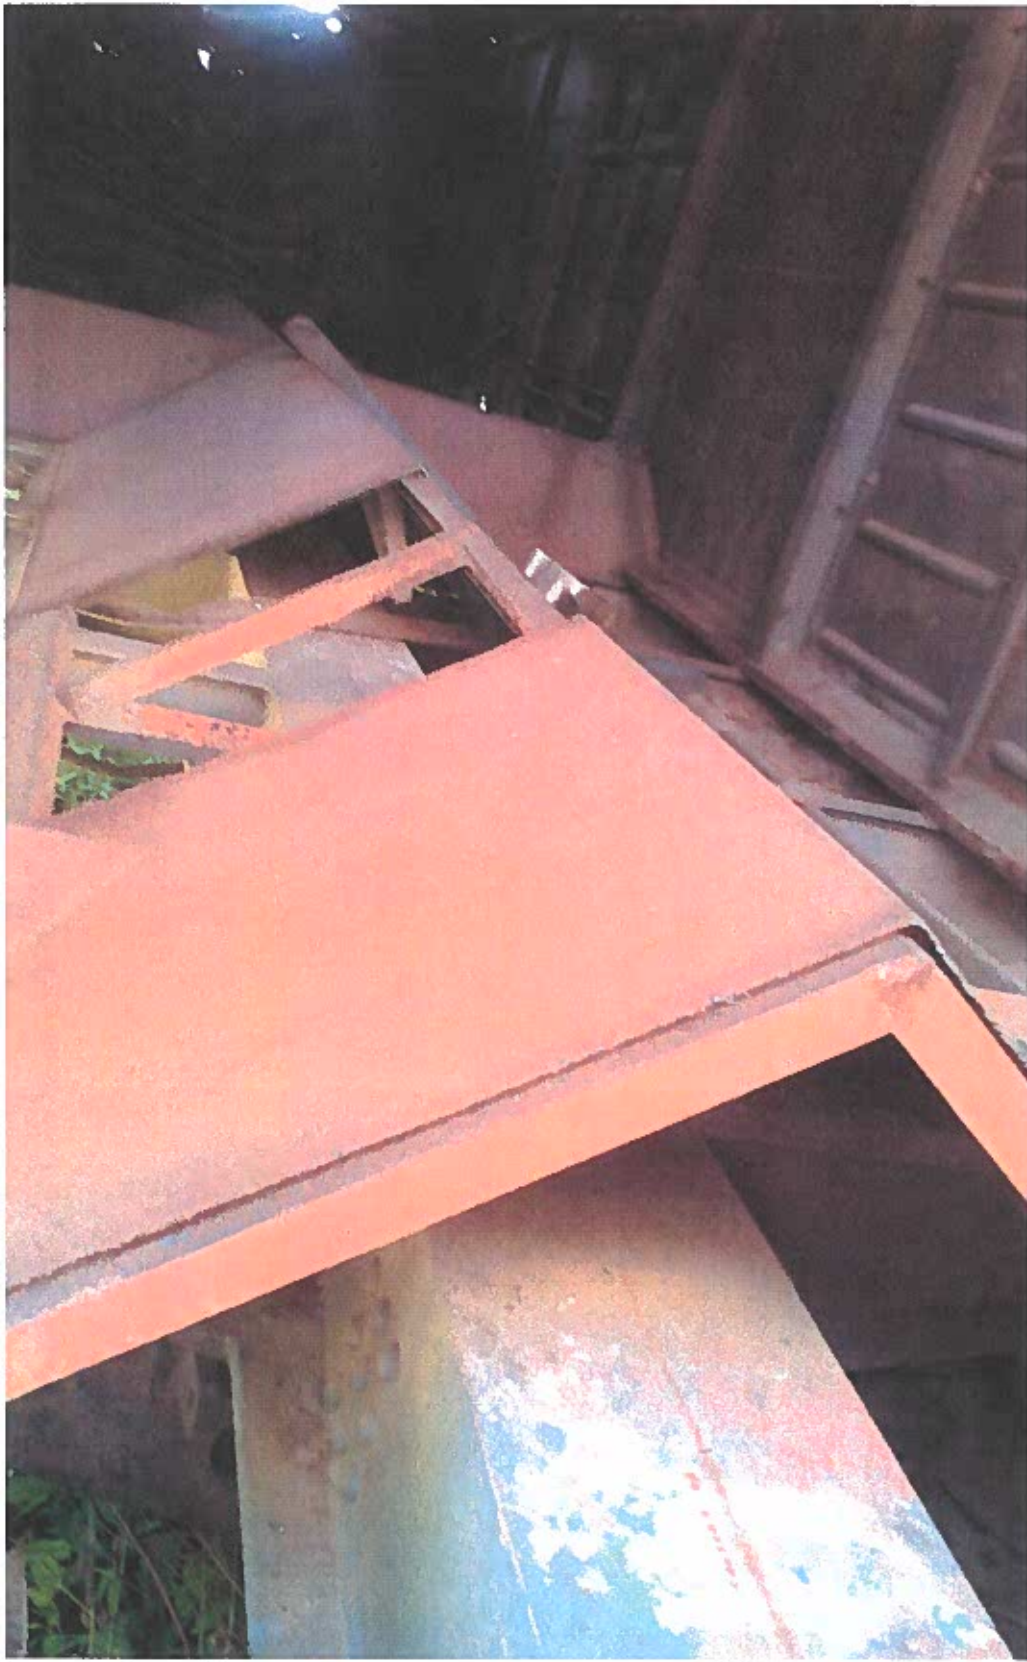
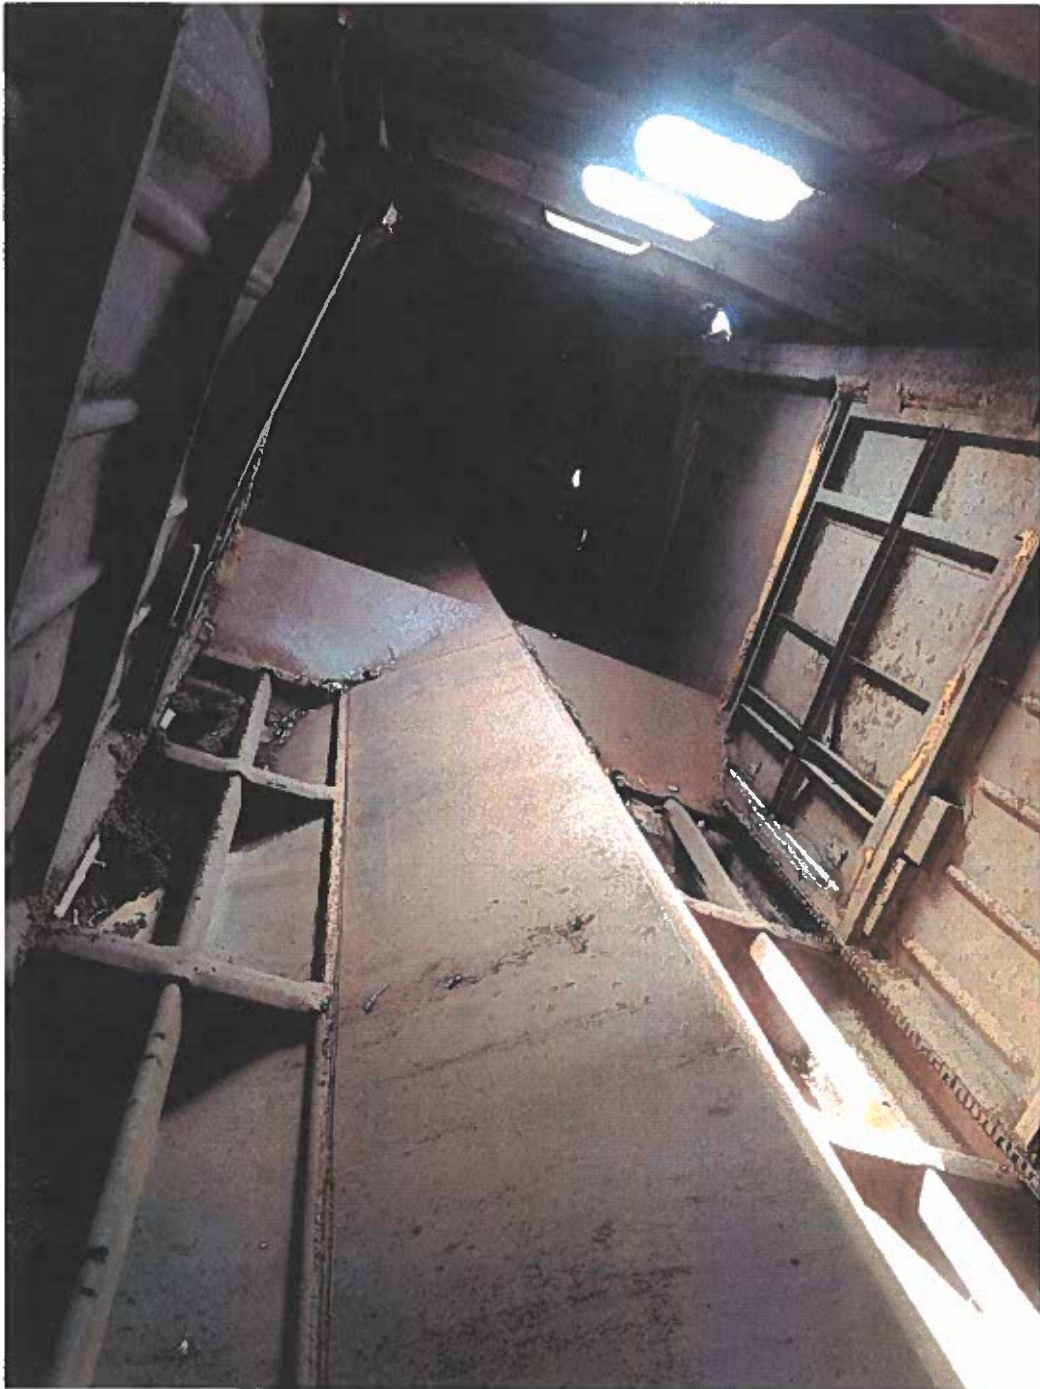
Previo al enchapado del talud se deberá fabricar un bastidor de soporte realizado en hierro ángulo de alas iguales de 31.7 mm de ala por 3.17/4 mm de espesor a modo de refuerzo estructural del talud y fijado por medio de soldadura continua sobre el bastidor del vagón y con distancia de distribución de 500 mm, únicamente en el talud central longitudinal y respetando el ángulo de inclinación del talud establecido en el pliego técnico según ilustraciones adjuntas a modo orientativo.

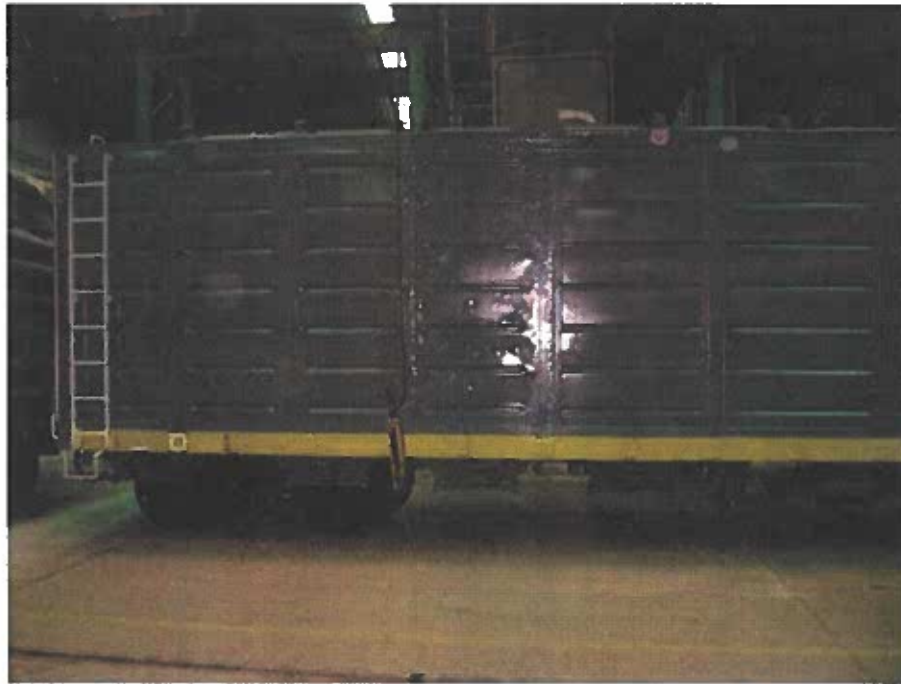
No hay plano de distribución de las descargas laterales, las cuales son asimétricas y deben ser relevadas de un vagón modificado, como ejemplo la foto contigua.
