PLIEGO DE CONDICIONES PARTICULARES Y ESPECIFICACIÓN TÉCNICA PARA REPARACIÓN INTEGRAL DE VAGON CUBIERTO CEREALERO CT-77 DE LA LINEA GENERAL BELGRANO (trocha 1.000 mm)	<b>TRENES ARGENTINOS</b> <b>CARGAS</b>
	<b>MATERIAL RODANTE</b> <b>INGENIERIA</b>
	<b>PGO.GB.VAG.038</b> FEBRERO 2020 / Revisión 1

**PLIEGO PARA LA**  
**REPARACION INTEGRAL DE**  
**VAGON CUBIERTO**  
**CEREALERO CT-77/1000.**

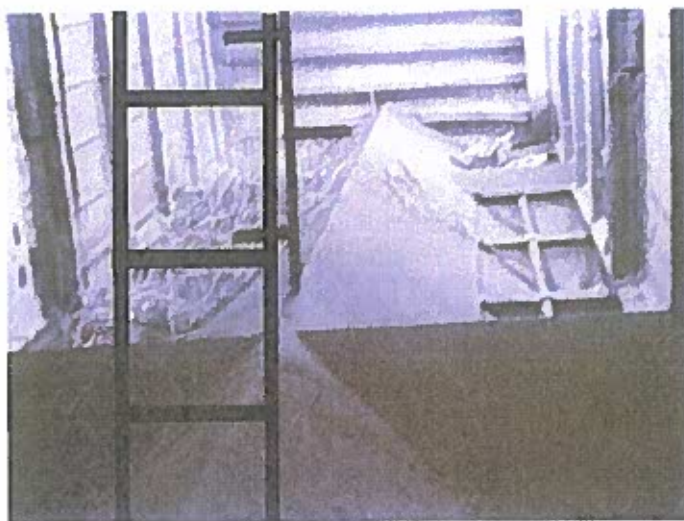
FIG.: (1)

INTERIOR DEL VAGÓN C.T.: 77

Contra los frentes (estos vagones poseen un frente con un acanalado trapezoidal), se sella mediante una pieza de chapa cortada según el contorno del frente, que se suelda sobre el talud y el frente.

De la misma manera, los bordes de los taludes laterales centrales y de los brazos Bolster deben ajustarse al contorno interno de las chapas de los laterales del vagón, y soldar completamente.

Se retirará del interior del vagón la escalera existente y se colocará en el interior del vagón una escalera sencilla construida con una varilla maciza de 19,5 mm. Y tramos de planchuela de 44,4 x 9,5 mm. Similar a la exterior entre el talud central y el techo del vagón, con apoyos y pasamanos, (Fig. 1).

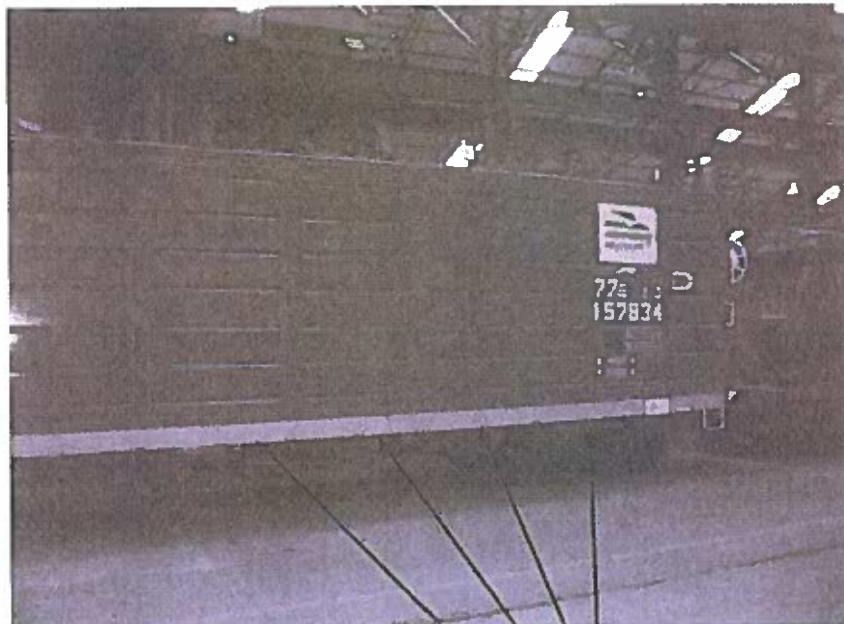
FIG.: 3

Las 16 bocas de descarga deben estar simétricamente dispuestas, 8 de cada lado del vagón (ver fig.: 3 y 4) y las tapas de las mismas deben responder al plano PLR-501040, Rev. 0, ver además Figs.: 3 y 4.

TOLVAS DE DESCARGA

Los paños laterales estarán debidamente conformados, planos y sin ondulaciones, de igual modo que el resto de los laterales existentes de la caja del vagón, de manera que el aspecto exterior, presente una continuidad superficial a lo largo de todo el costado del vagón, como si fuera una sola pieza, ver cómo quedan terminados en la fig.: (3).

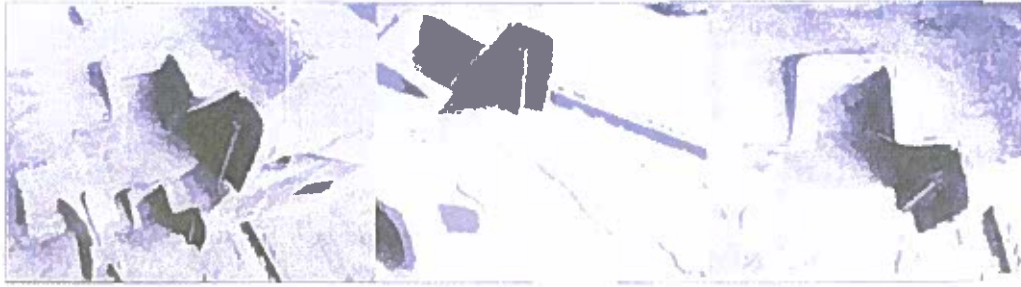
Recuperar el respaldo de la superficie de apoyo de la cuña mediante aporte de material con electrodo E 7015/7018 precalentando la zona antes del aporte y mecanizando posteriormente, tal como se muestra en las imágenes siguientes:

SUPERFICIE DE APOYO DE LAS CUÑAS CON UN EXCESIVO DESGASTE

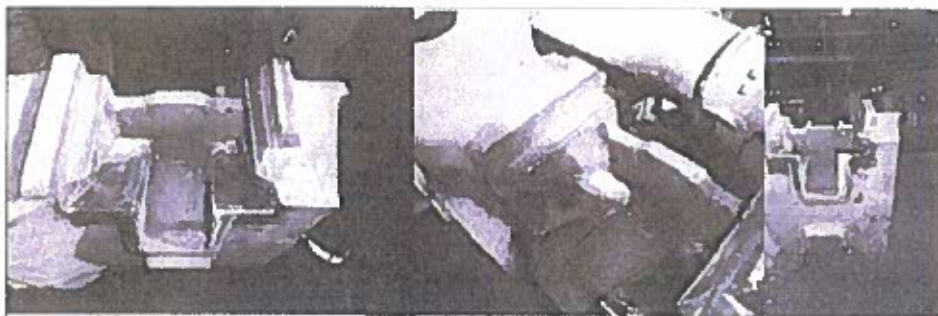
SUPERFICIE RECUPERADA

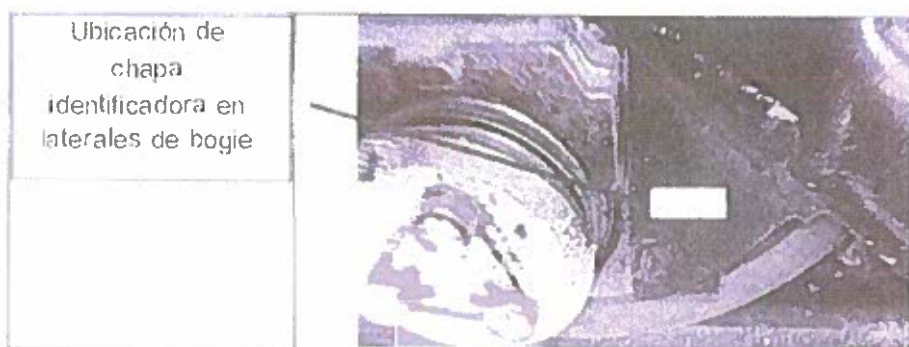
La chapa deberá ser resistente a la oxidación (el material puede ser aluminio y/o acero Inoxidable) marcada con textos y números percutados, adosada a los lugares que se indican a continuación:

Ubicación de chapa identificadora:
