PLIEGO DE CONDICIONES PARTICULARES Y ESPECIFICACIÓN TÉCNICA PARA REPARACIÓN INTEGRAL DE VAGON CUBIERTO CEREALERO CT-77 DE LA LINEA GENERAL BELGRANO (trocha 1.000 mm)	TRENES ARGENTINOS CARGAS
	MATERIAL RODANTE INGENIERIA
	PGO.GB.VAG.100 MARZO 2020 / Revisión 0

PLIEGO PARA LA REPARACION INTEGRAL DE VAGON CUBIERTO CEREALERO CT-77/1000.

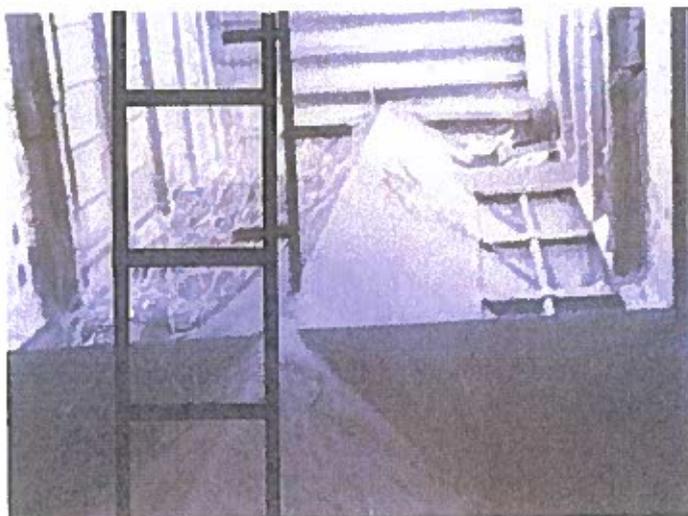
FIG.: (1)

INTERIOR DEL VAGÓN C.T.: 77

Contra los frentes (estos vagones poseen un frente con un acanalado trapezoidal), se sella mediante una pieza de chapa cortada según el contorno del frente, que se suelda sobre el talud y el frente.

De la misma manera, los bordes de los taludes laterales centrales y de los brazos Bolster deben ajustarse al contorno interno de las chapas de los laterales del vagón, y soldar completamente.

Se retirará del interior del vagón la escalera existente y se colocará en el interior del vagón una escalera sencilla construida con una varilla maciza de 19,5 mm. Y tramos de planchuela de 44,4 x 9,5 mm. Similar a la exterior entre el talud central y el techo del vagón, con apoyos y pasamanos, (Fig. 1).

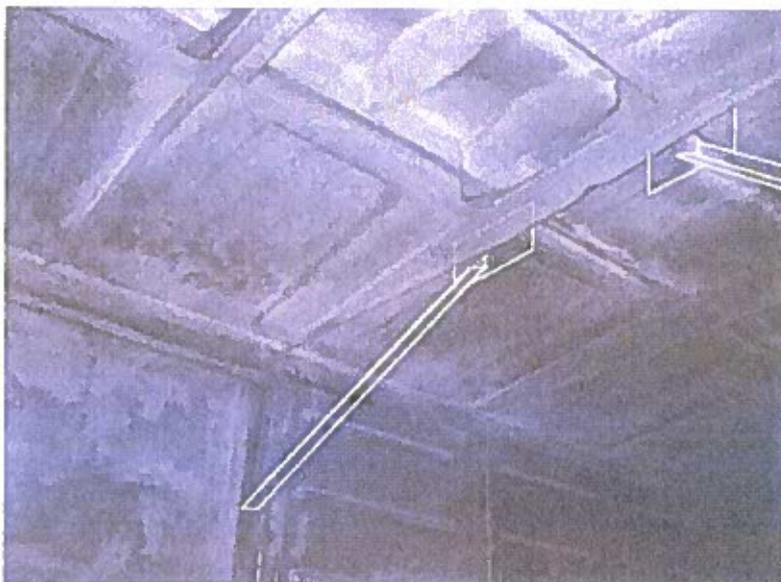
FIG.: 2

Dada la presencia de fisuras en las uniones de las chapas de techos con los frentes y laterales debido a la falta de rigidez estructural de las costillas portantes, se colocarán escuadras de refuerzo (PERFIL 'L' mín.: 2" X ¼" o a=50mm x e=6,35 mm) entre cada parante lateral y su correspondiente costilla.

REFUERZOS
DE TECHO

Refuerzos del techo (Ver fig. (2)).

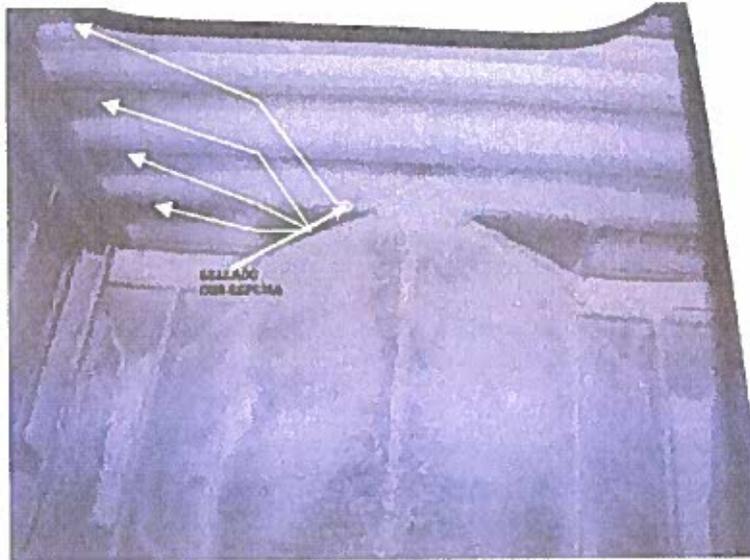
Se deberán arenar todos los cordones de soldadura y adyacencias previamente a la aplicación del esquema de pintura y en todo intersticio interior que se forme entre chapas deberá colocarse un producto tipo espuma sintética, ver foto a continuación.

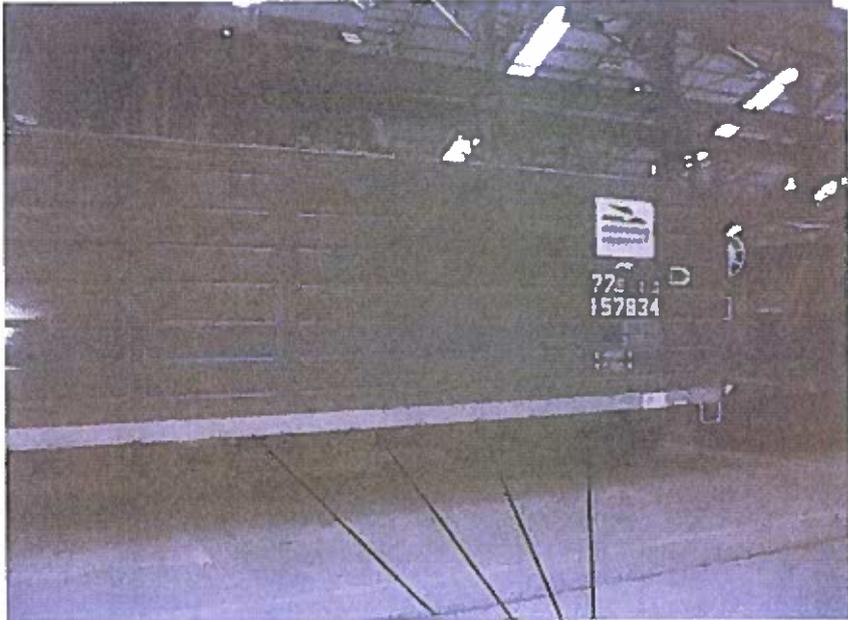
FIG.: 3

TOLVAS DE DESCARGA

Los paños laterales estarán debidamente conformados, planos y sin ondulaciones, de igual modo que el resto de los laterales existentes de la caja del vagón, de manera que el aspecto exterior, presente una continuidad superficial a lo largo de todo el costado del vagón, como si fuera una sola pieza, ver cómo quedan terminados en la fig.: (3).

Las 16 bocas de descarga deben estar simétricamente dispuestas, 8 de cada lado del vagón (ver fig.: 3 y 4) y las tapas de las mismas deben responder al plano PLR-501040, Rev. 0, ver además Figs.: 3 y 4.

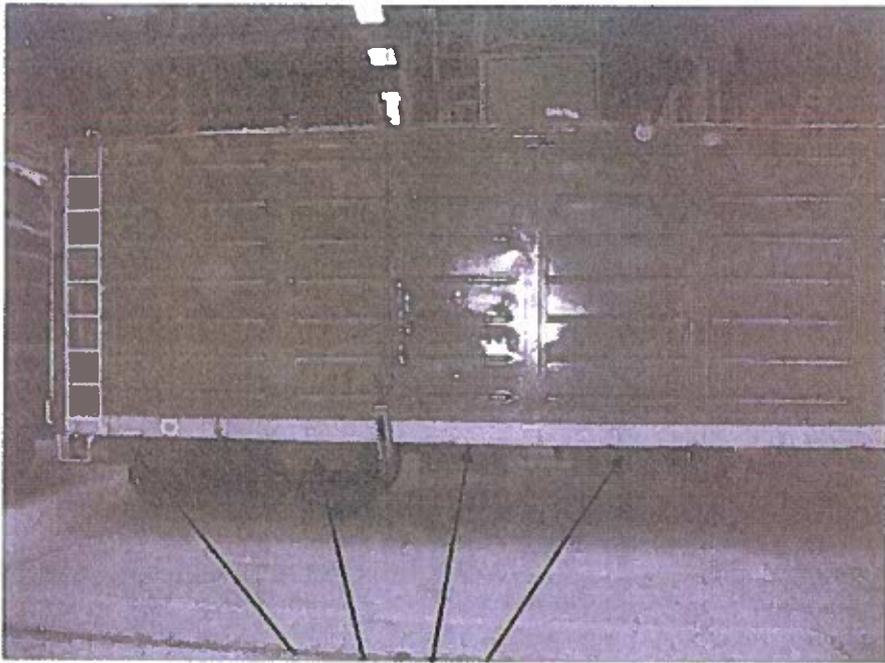
FIG.: 4

TOLVAS DE DESCARGA

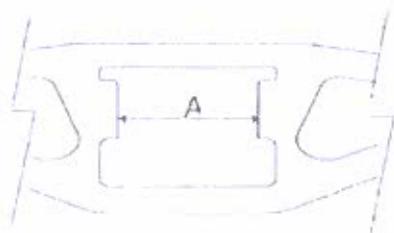
Trocha	Cota A [mm]
1000	330 ±1
1435	350 ±1
1676	350 ±1

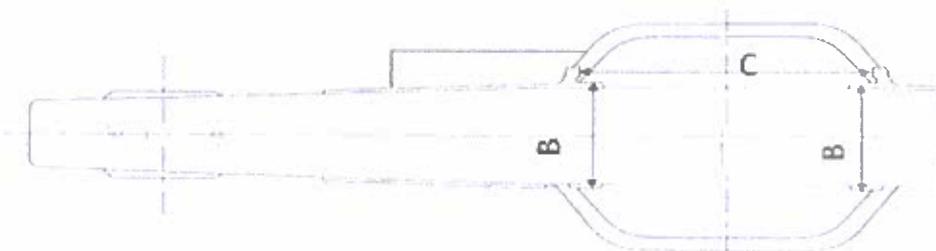
Atención: Al fijar la placa mediante soldadura, esta no debe sobrepasar el espesor de la placa de fricción.

Nota: Las medidas especificadas hacen referencia al conjunto con las placas de desgaste ya colocadas.

Trocha	Cota B [mm]	Cota C [mm]
1000	170 ±1	408±1
1435	177 ±1	415 ±1
1676	177 ±1	415 ±1

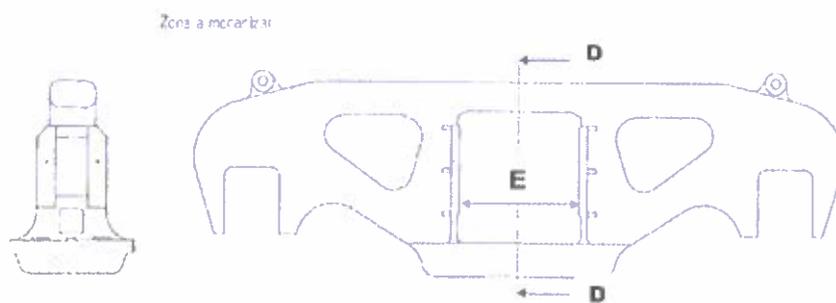
CORTE D-D

Se deberán normalizar los laterales en la zona del alojamiento de la mesa en el lateral mediante el aporte de material y posterior mecanizado, respetando las medidas que se detallan a continuación:

TROCHA	Cota E [mm]		
	F.M. S.F.	Aceria bragado	Samsung Moolsan
1000	376	X	376
1435	416	400	X
1676	416	400	X

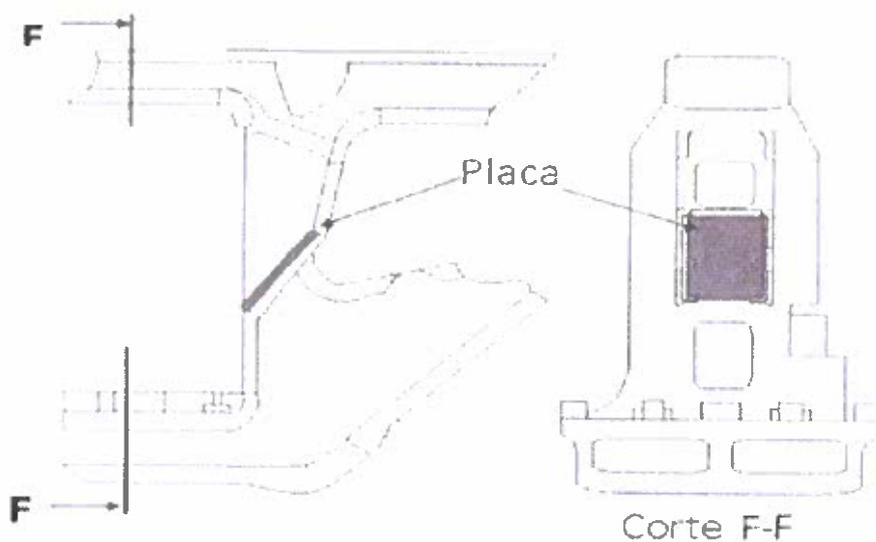
De ser necesario recuperar el respaldo de la superficie de apoyo de la cufia debido a un socavamiento, este deberá realizarse mediante el aporte de material con electrodo E 7015/7018 pre calentando la zona antes del aporte y mecanizando posteriormente.

Nota: La imagen que se muestra es ilustrativa, pero lo precedentemente detallado para la reparación aplica cualquiera sea la posición del plano inclinado en el lateral.

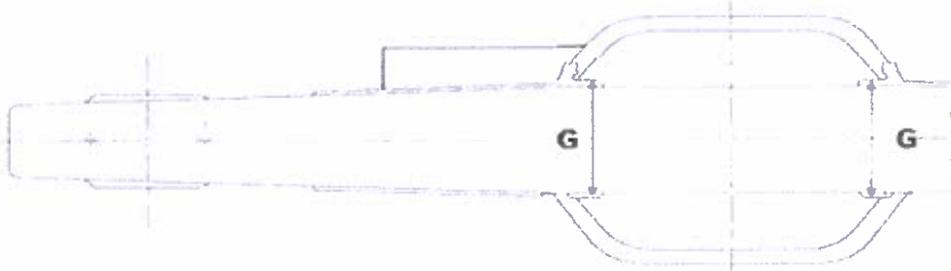
Para el lateral del bogie se deberán recomponer a las medidas que se detallan a continuación:

Trocha	Cota G [mm]
1000	165
1435	175
1676	175

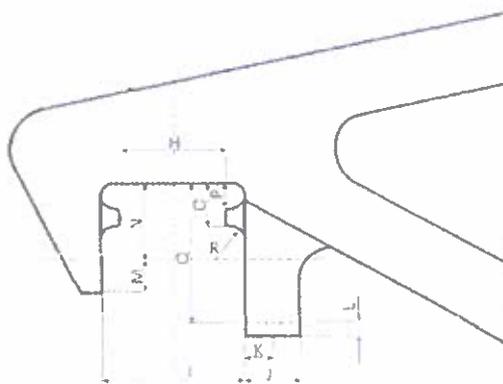
Los pedestales se deberán recuperar dimensionalmente mediante el aporte de material y posterior mecanizado, verificando y normalizando luego la alineación del mismo. Para ello se deberán tener en cuenta las cotas interiores donde se sitúa el adaptador, estas deben respetar las medidas que se muestran a continuación:

Rodamiento	Cota H [mm]	Cota I [mm]		Cota J [mm]	Cota K [mm]	Cota L [mm]	Cota M [mm]	Cota N [mm]	Cota O [mm]	Cota P [mm]	Cota Q [mm]	Cota R [°]
			FMSF						+0		+0	
5" x 9"	146,2 ±1	201,6 +1	209,1 ±1	82,8 ±2	50,8	19	70	117,5	42,9 -3	20,5	209,5 -5	76 ±2
5 1/2" x 10"	158,5 ±1	213 ±1		82,8 ±2	50,8	19	73	123,8	46 +0 -3	20,5	219 +0 -5	76 ±2

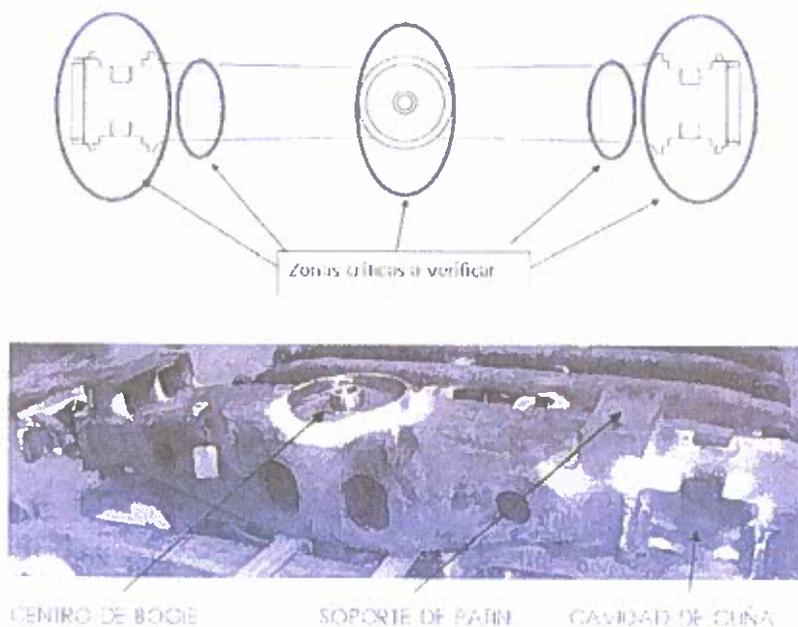
Se realizara una calificación en base al desgaste que posea la viga entre las caras inclinadas donde se alojan las cuñas, recomponiendo las medidas mediante el aporte de material.

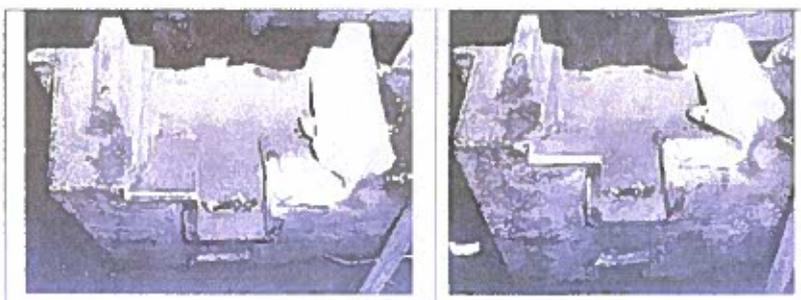
LAS IMAGENES MUESTRAN UNA CARA YA RECUPERADA Y LA OTRA CON EL MATERIAL DE APORTE SIN DESBASTAR.

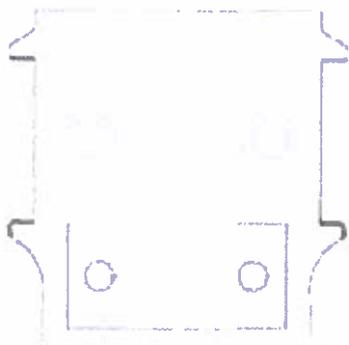
Soldar una placa anti desgaste de acero al manganeso (12%) laminado tipo Hadfield de 3/16.

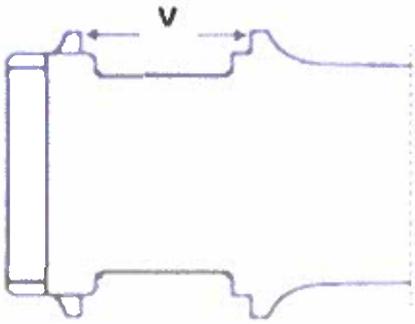
Las pestañas de la mesa tendrán como cota de referencia las siguientes medidas:

Trocha	Cota V [mm]	
		FMSF
1000	150	141
1435	160	
1676	160

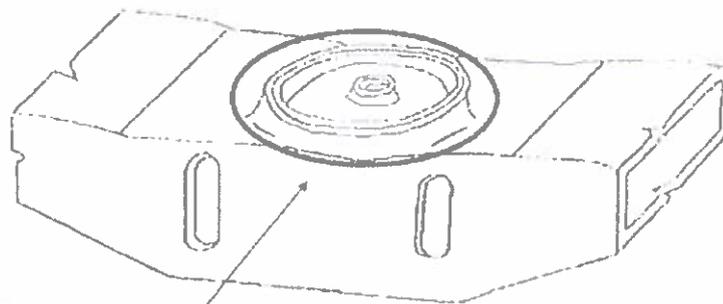
ZONA CRÍTICA A VERIFICAR

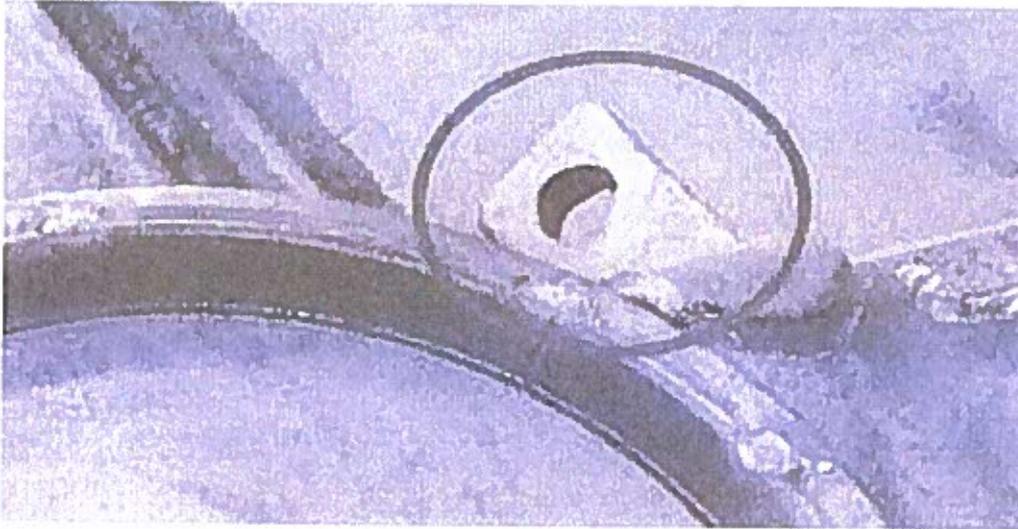
Se deberá medir y restituir a sus medidas nominales embujando el soporte para los eslabones de ajuste de freno, pudiéndose valer para ello de los planos del eslabón, NEFA 486 para la trocha 1000 y el plano NEFA 573 para las trochas medias (1435) y ancha (1676).

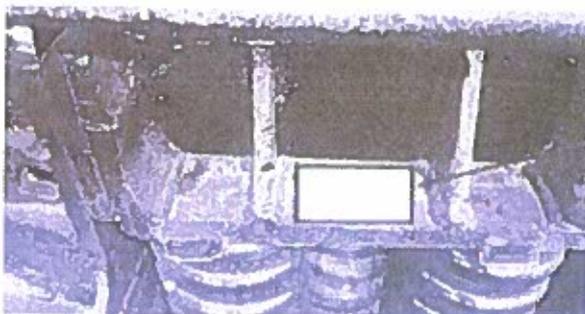
La chapa deberá ser resistente a la oxidación (el material puede ser aluminio y/o acero Inoxidable) marcada con textos y números percutados, adosada a los lugares que se indican a continuación:

Ubicación de
chapa
identificadora

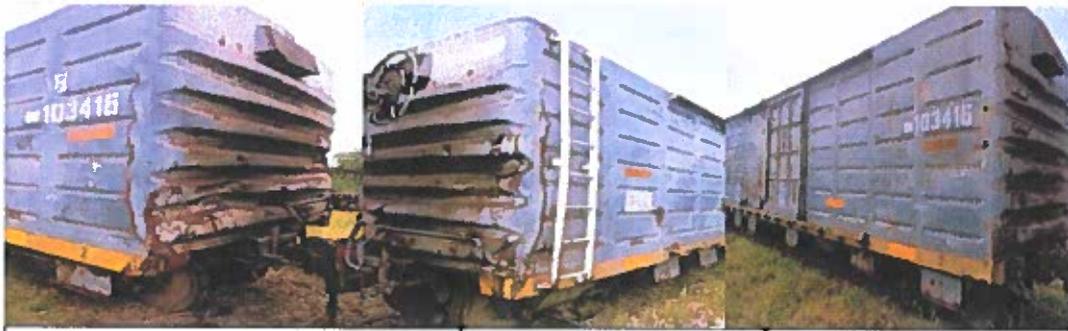
103416

ACCIDENTADO

DAÑOS EN SISTEMA DESCARGA, SIST. DE TRABAS Y TAPAS SUPERIORES, CABEZAL LEJANO, CÁMERA GRAL. Y VARILLAS DE SIST. DE FRENO
FALTANTE BOGUEYES Y RUEDAS.

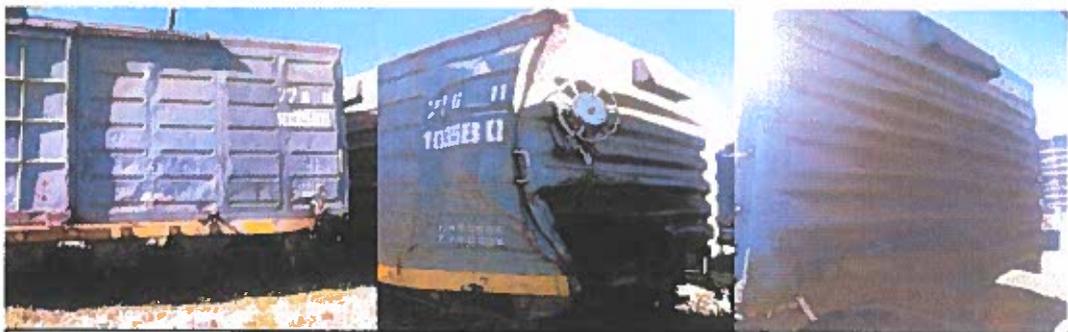
103580

ACCIDENTADO

NO VIABLE

DAÑOS EN CARPETA LEJANO, CAJA DE TRACCION, LUNA, ATAPAY, DEFORMACION, SISTEMA DESCARGA, CÁMERA GRAL. DE FRENO
FALTANTE SISTEMA FRENO DE VIVANO, BOGUEYES Y RUEDAS, ENSAMBLAJE

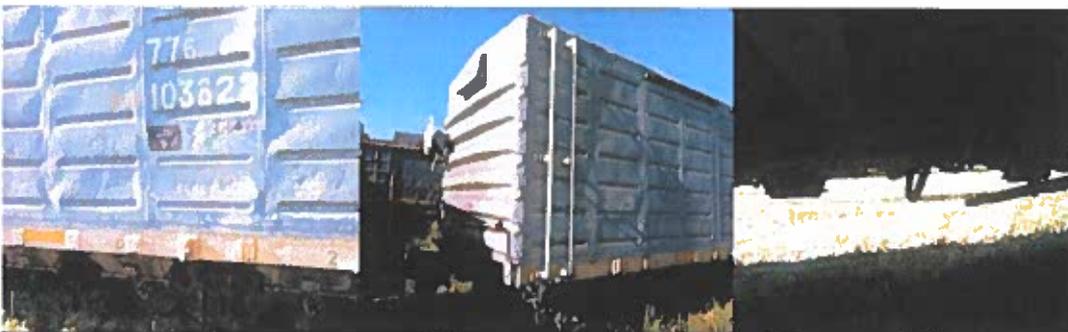
103622

AVERIADO

DAÑOS EN CÁMERA COMPLETA DE FRENO
FALTANTE BOGUEYES, RUEDAS, TRIPLE.

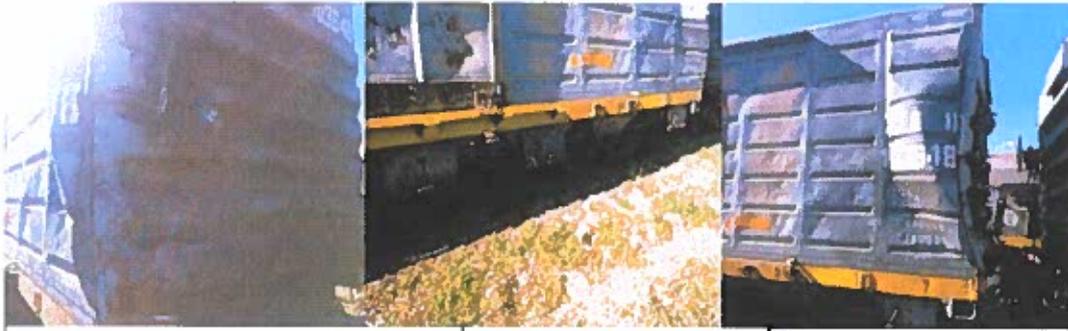
103648

ACCIDENTADO

DAÑOS EN CÁMERA GRAL. DE FRENO COMPLETA, CABEZAL FIJO, SIST. DE COPIERTAS DE DESCARGA
FALTANTE BOGUÍES, RUEDAS.

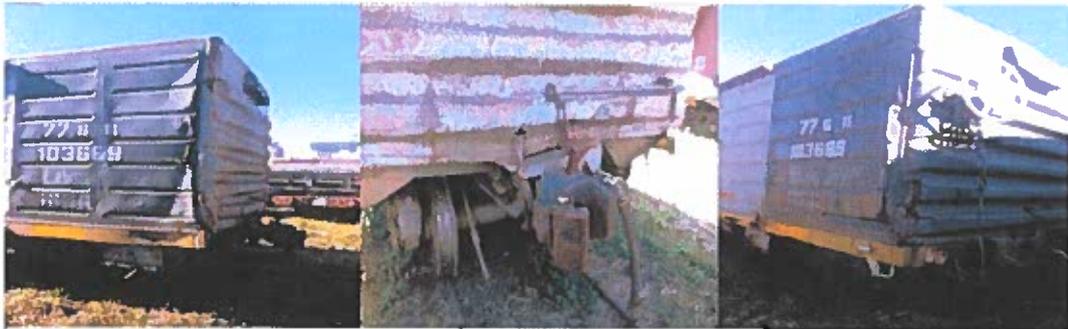
103689

ACCIDENTADO

NO VIABLE

DAÑOS EN CÁMERA GRAL. DE FRENO COMPLETA, AMBOS CABEZALES, SIST. DE COPIERTAS DE DESCARGA, CAJA DE TRACCIÓN
FALTANTE BOGUÍES, RUEDAS.

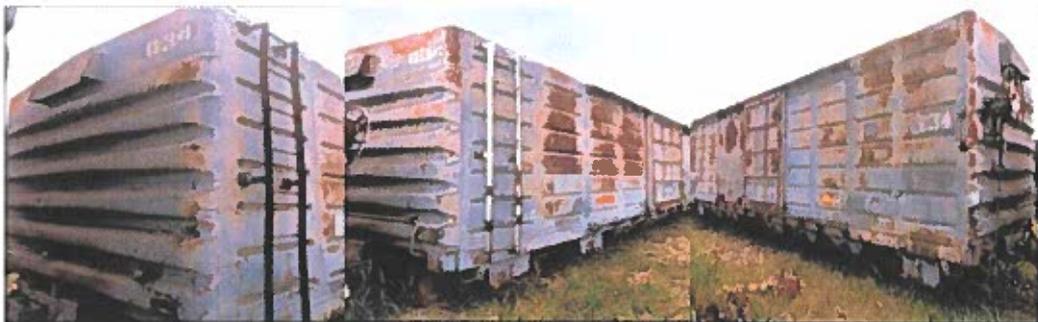
104034

ACCIDENTADO

DAÑOS EN EL SISTEMA DESCARGA, SIST. DE TRABAS Y TAPAS SUPERIORES, CÁMERA GRAL. Y VÁRILLAS DE SIST. DE FRENO
FALTANTE BOGUÍES Y RUEDAS.

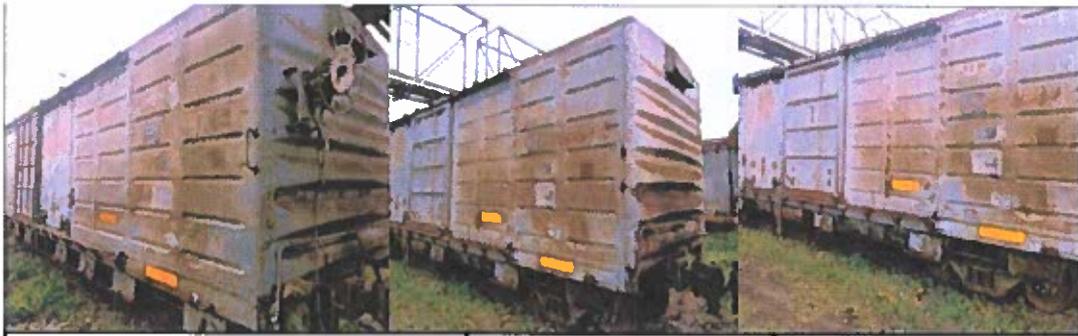
156745

ACCIDENTADO

DAÑOS EN SISTEMA DESCARGA, SIST. DE TRAFAS Y TAPAS SUPERIORES, CÁMERA GRAL. Y VARILLAS DE SIST. DE FRENO
FALTANTE BOGUEJES Y RUEDAS ESCALERA, TRIPLE VALV. FRENO DE MANO

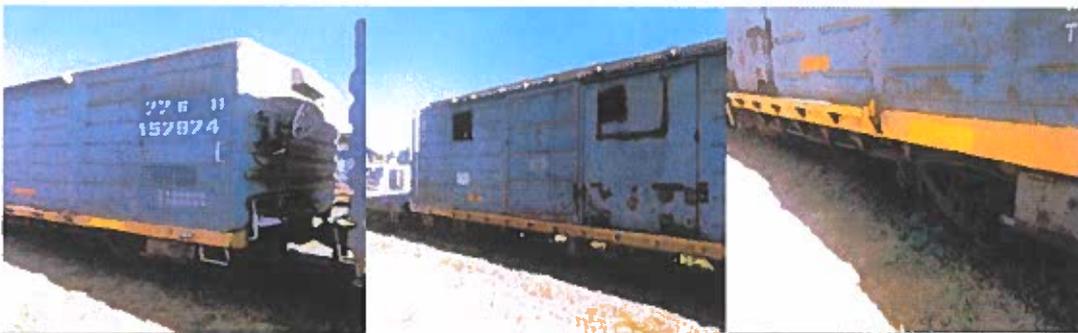
157974

ACCIDENTADO

DAÑOS EN CÁMERA GRAL. DE FRENO COMPLETA, LATERAL DEL CUERPO, SIST. DE COMPUERTAS DE DESCARGA
FALTANTE BOGUEJES, RUEDAS, VARILLAS DE FRENO

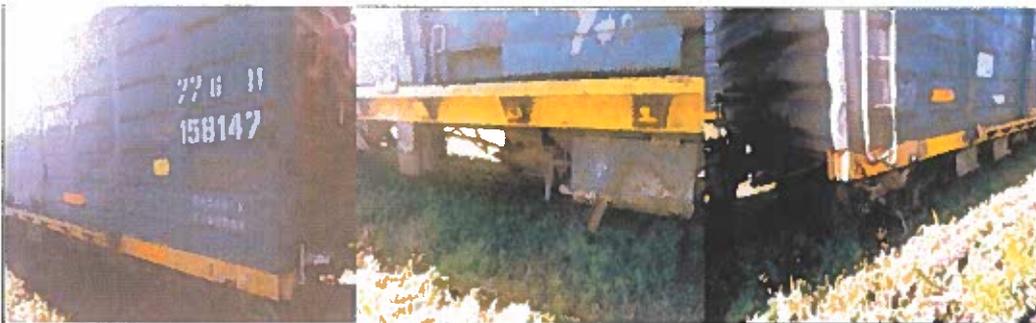
158147

AVERIADO

DAÑOS EN CÁMERA GRAL. DE FRENO COMPLETA, SIST. DE COMPUERTAS DE DESCARGA, CILINDRO DE FRENO
FALTANTE BOGUEJES, RUEDAS, TRIPLE

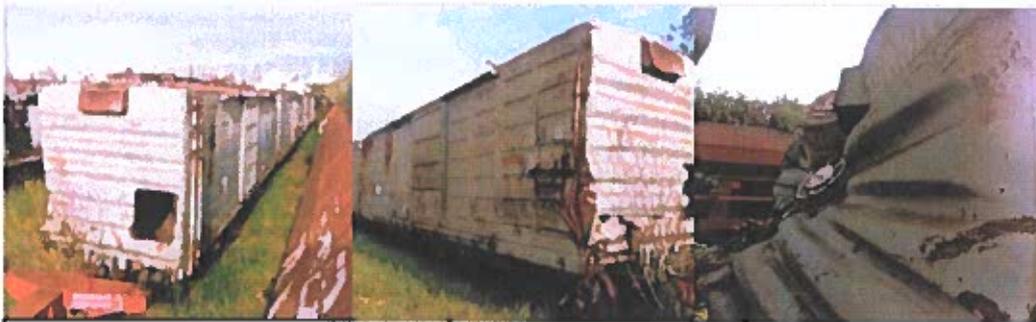
ACCIDENTADO	158865	NO VIABLE
<small>DANOS EN VIGA LATERAL, DEFORMADAS, SISTEMA DESCARGA, SCS, DE TRABAS Y TAPAS SUPERIORES, CALA DE TRACCION, AMBOS CABEZALES, CAÑERIA, GRAL. DE FRENO FALTANTE BOGUES Y RUEDAS, FRENO DE MANO, EN SORTEO LADO EXTREMO CERCANO</small>

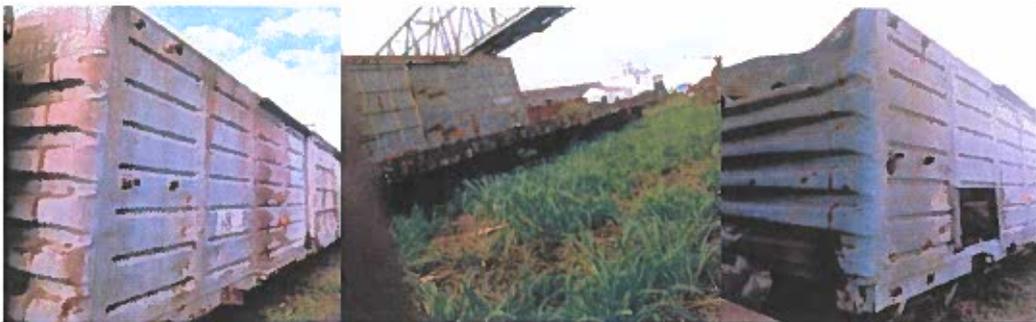
ACCIDENTADO	99572	NO VIABLE
<small>DANOS EN SISTEMA DESCARGA, SCS, DE TRABAS Y TAPAS SUPERIORES, CALA DE TRACCION, CABEZAL LEJANO, CAÑERIA, GRAL. DE FRENO FALTANTE BOGUES Y RUEDAS, FRENO DE MANO, EN SORTEO LADO EXTREMO CERCAÑO</small>
